# Besiktningsprotokoll

Anticimex Försäkringsbesiktning i samarbete med Fastighetsbyrån

| Fastighetsadress:<br>Råmossen Grönelid 2 | |

| Besiktningsdatum:<br>2025-04-22 | Protokollnummer:<br>68967239 |

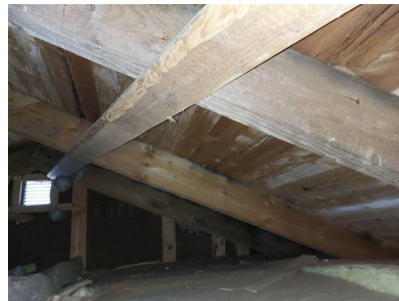
### Utvändigt / Vind

Mikrobiell påväxt finns på underlagstaket.

Detta kan vara ett tecken på att vinden tillförs fukt inifrån bostaden. Observera att besiktning av bostadens ventilationssystem inte har ingått i uppdraget.

För att komma tillrätta med detta kan fukttillförseln inifrån bostaden behöva minskas. Det kan göras genom att ventilationen i bostaden förbättras samt att eventuella otätheter i vindsbjälklaget (tak-/väggvinklar, taklucka med mera) tätas. Läs Anticimex faktablad om uppvärmda vindsutrymmen för tips och råd.
