**Fastighetsuppgifter**

Bråta 1:69

Lilla Bråtavägen 21

| Uppdragsnummer | O27882 |

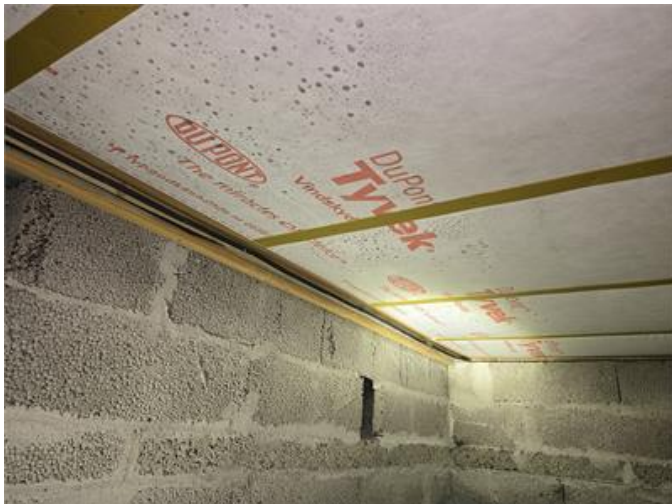
| Besiktningsresultat | | | | | |
|---|---|---|---|---|---|
| Kryppgrund | | | X | | Kryppgrunder är ansett som riskkonstruktioner för fukt- och mikrobiella skador. Fuktmätningar har utförts. Se kommentar/riskanalys och bilagan. |

**Krypgrund:** Huvudbyggnaden är uppförd över krypgrundsutrymme. Utifrån erfarenhet betraktas krypgrunder som riskkonstruktioner. På grund av förhöjd fuktstatus- dels orsakad av fuktvandring från marken och dels orsakad av uteluft som släpps in i grunden främst under den varma tiden av året – kan följdskador med negativ inverkan på såväl byggnaden som inomhusmiljön uppstå i utrymmet och angränsande konstruktioner (t.ex. överliggande bjälklag och uppreglad golvkonstruktion).

Exempel på mikrobiell påväxt på blindbotten.

För att på bästa sätt förhindra ett fuktigt klimat i grunden måste den relativa fuktigheten understiga 75 % (ca 17 % FK). Detta utförs genom att montera in en fast installation av en sorptionsavfuktare i grunden. Därefter kontrolleras befintlig plastfolie alt. läggs en ny ålderbeständig plastfolie på marken i hela grunden och otätheter/ventiler i grundmuren noga tätas.

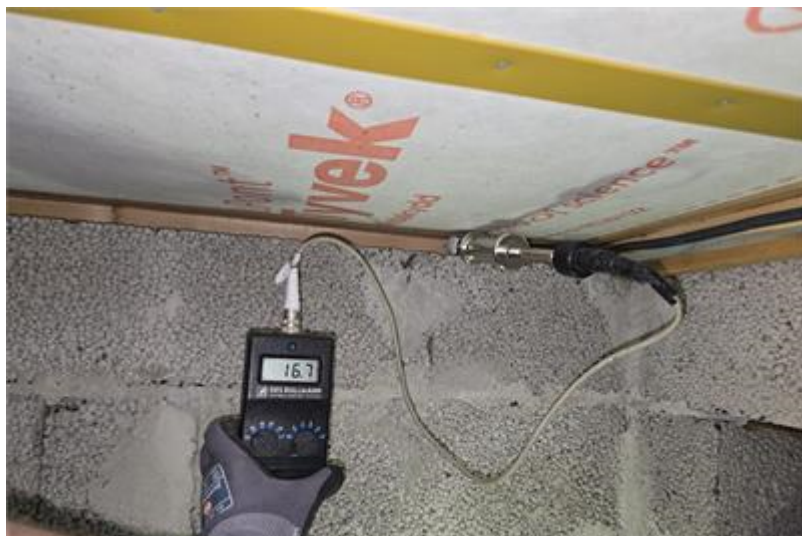
Gränsen för mikrobiell tillväxt i trä går vid ca 17% fuktkvot och mättnadsgraden går vid ca 28%. Kontroll av konstruktion utfördes via krypgrunden och stickprovsmässig mätning utfördes i undersidan av bjälklaget/syllar.

Fuktkvoten uppmättes till ca 15-17% i bjälklagets undersida.  
På blindbotten noteras mikrobiell påväxt bitvis.

Notera att stickprovsmässig undersökning är utförd samt att mätvärden normalt sett kan variera över årstiderna. Då mikrobiell påväxt noterats och fuktvärden kring gränsvärdet uppmättes rekommenderar vi att kontakta en fackman för vidare kontroll/åtgärd.
