**Fastighetsuppgifter**

Restenäs 2:90

Restenäs 308

| Besiktningsdatum | 2025-05-09 |

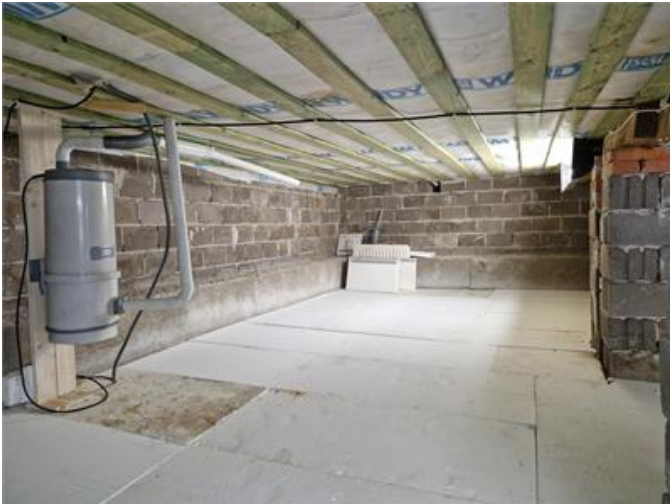
| Besiktningsresultat | | | | | |
|---|---|---|---|---|---|
| Krypgrund | | X | | | Krypgrunder är generellt ansett som riskkonstruktion för fuktskador. Ingen avvikande lukt upplevdes. Fuktvärden under gränsvärde uppmättes i bjälklaget. Se kommentar/riskanalys samt bilaga 1 "Kontroll av konstruktion". |
| | | X | | | Några sprickor noterades i grundmuren. Sannolikt sedan innan förstärkningsgjutning utfördes, håll under uppsikt. |

Krypgrund, översiktsbild.

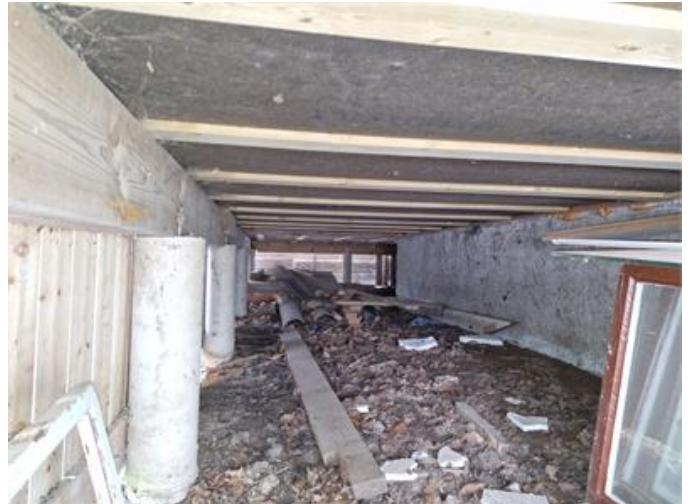
| Besiktningsresultat | | | | | |
|---|---|---|---|---|---|
| Plintgrund | | X | | | Plintgrunder är generellt ansett som riskkonstruktion för fuktskador, då utomhusmiljö råder. Vanligt är även att plintar rör sig och orsakar skevheter i bjälklaget. Fuktvärden under gränsvärde uppmättes. Se kommentar/riskanalys samt bilaga 2 "Kontroll av konstruktion". |

Plintgrund, översiktsbild.

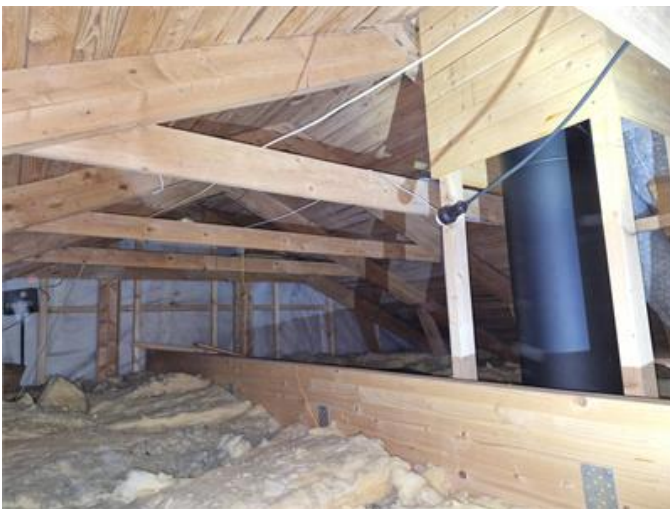
Nockvind, översiktsbild ursprunglig del.

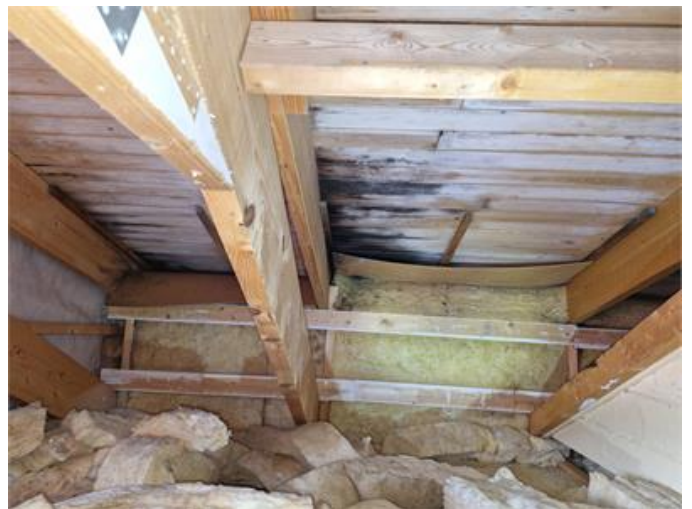
| Besiktningsresultat | | | | | |
|---|---|---|---|---|---|
| Nockvind | | | X | | Mikrobiell påväxt i underlagstaket, framförallt ner mot takfoten väster. Se kommentar/riskanalys. |

Den mikrobiella påväxten på underlagstaket indikerar att vinden periodvis tillförs eller har tillförts fukt inifrån bostaden, som den kallare delen av året riskerar att kondensera mot underlagstaket (sk konvektionsskada). För att komma tillrätta med detta måste fukttillförseln inifrån bostaden minskas. Detta kan göras genom att ventilationen i bostaden förbättras samt att eventuella otätheter i vindsbjälklaget (tak/väggvinklar, genomföringar mm.) tätas.

Nockvind, mikrobiell påväxt i underlagstaket utbyggnad, framförallt ovan entren.

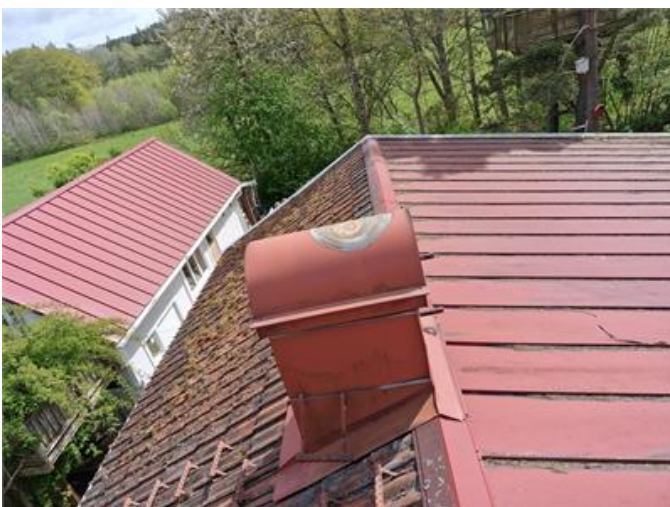
Tak, översiktsbild.

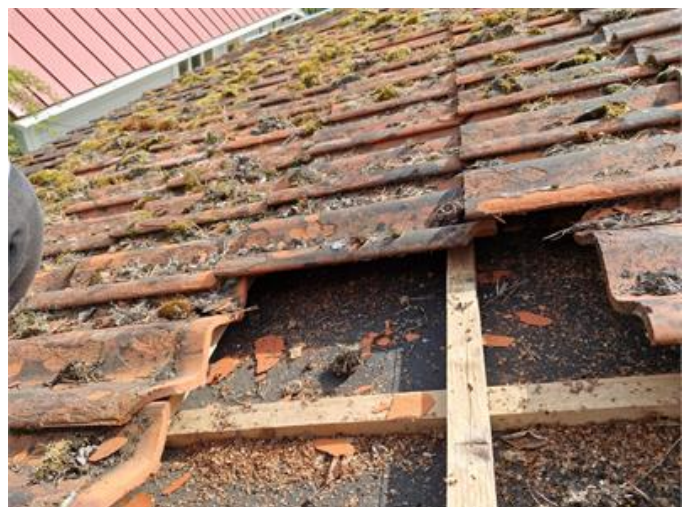
| Besiktningsresultat | | | | | |
|---|---|---|---|---|---|
| Tak | | | X | | Takpannorna har rikligt med mosspåväxt och trasiga/skiktade, bytesbehov. Rikligt med barr på västra delen mot vindskivor. Se kommentar/riskanalys. |

Mossa binder fukt, vilket försämrar pannornas motståndskraft mot vatten och ökar risken för fuktskador i underliggande konstruktioner.

Tak, mossa på pannorna och trasiga/skiktade pannor.

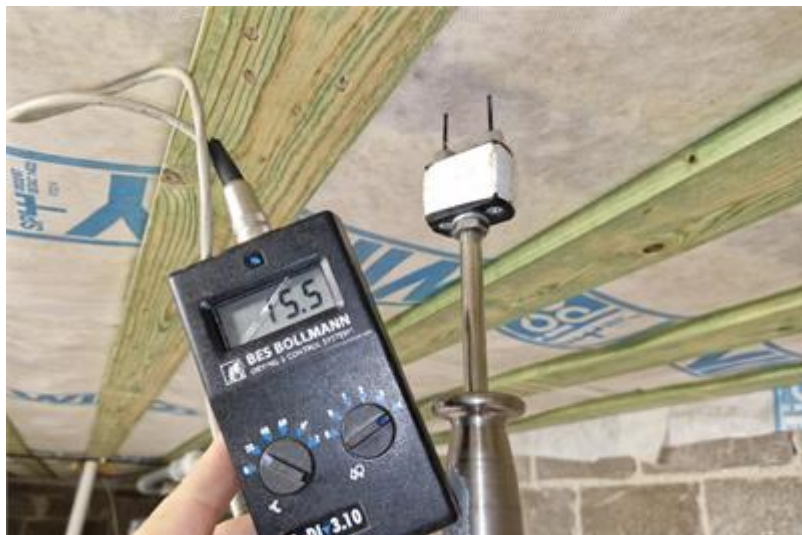
Kontroll av konstruktionen utfördes genom stickprovsmässig fuktmätning i golvreglar.

Fuktvärden under gränsvärde för mikrobiell tillväxt uppmättes.

Fuktkvoten i uppmättes till 15-16%.

Risk för mikrobiell tillväxt föreligger vid en fuktkvot på 17% och rötskador >28%.

Underlagsbrädor är träskyddsbehandlade.

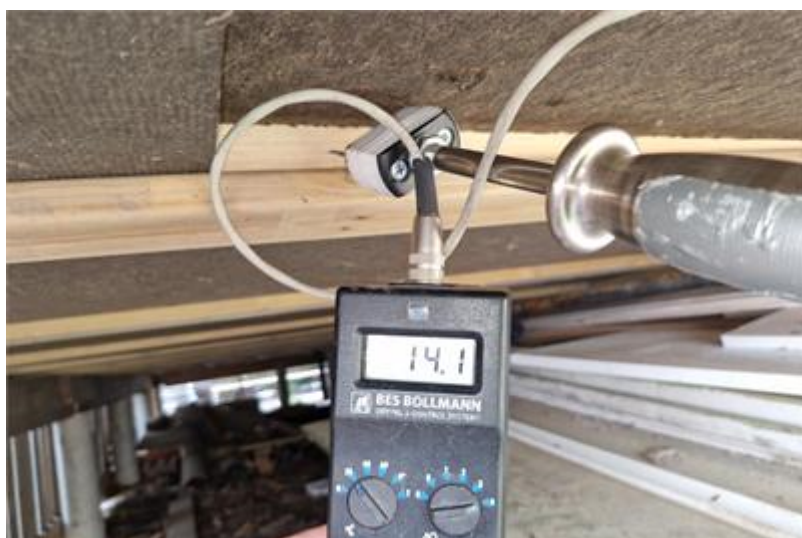
Kontroll av konstruktionen utfördes genom stickprovsmässig fuktmätning i golvreglar.

Fuktvärden under gränsvärde för mikrobiell tillväxt uppmättes.

Fuktkvoten i uppmättes till 14-15%.

Risk för mikrobiell tillväxt föreligger vid en fuktkvot på 17% och rötskador >28%.
