**Fastighetsuppgifter**

Berga 6:380

Mariehällsvägen 48

| Besiktningsdatum | 2025-05-12 |

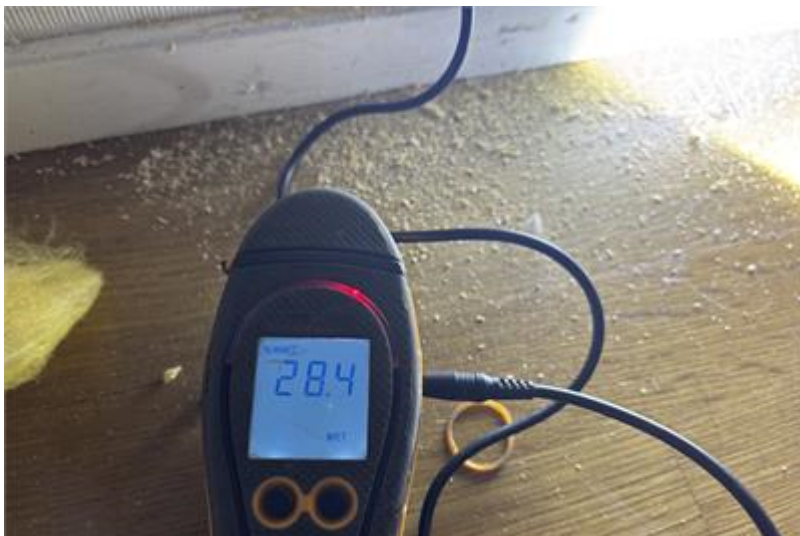
## Bilaga 1 för kontroll av valda konstruktioner

| Byggnadsdel | Suterrängkällare. |
| Konstruktionsdel | Utreglade källarytterväggar och tunnflytande golv på betongplatta. |

Vid stickprovskontroll uppmättes fuktvärden över gränsvärdet och en avvikande lukt upplevdes.

Fuktkvoten i vägg uppmättes till över 28%.

Missfärgningar förekommer även på parkettgolv och mot grundmurar.

Det kritiska gränsvärdet för mikrobiell tillväxt brukar anges till ca 17% fuktkvot (FK).

Med tanke på den avvikande lukten och uppmätta fuktvärden bedöms de utreglade väggarna och golvet vara skadat och åtgärder bör därför övervägas alt. att en fortsatt teknisk undersökning utförs.

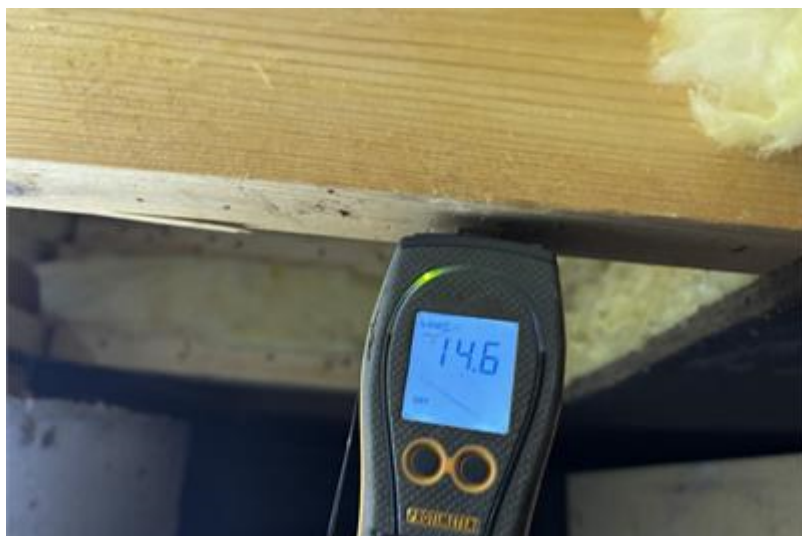
## Bilaga 2 för kontroll av valda konstruktioner

| Byggnadsdel | Krypgrund. |
| Konstruktionsdel | Golvbjälklag ovan krypgrund. |

Vid stickprovskontroll uppmättes fuktvärden under gränsvärdet och ingen avvikande lukt upplevdes.

Fuktkvoten uppmättes till mellan 14-16%.

Det kritiska gränsvärdet för mikrobiell tillväxt brukar anges till ca 17% fuktkvot (FK).

Resultatet av stickprovskontrollen ger inga indikationer på att skador förekommer, dock bör åtgärder övervägas för att klimatet i grunden ska bli torrare.
