# Besiktningsprotokoll

Anticimex Försäkringsbesiktning i samarbete med Fastighetsbyrån

| Fastighetsbeteckning:<br>Saxemara 1:154 | |

| Besiktningsdatum:<br>2025-05-12 | Protokollnummer:<br>69004901 |

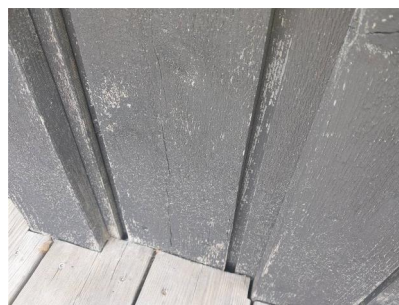
#### Utvändigt / Fasad

Fasadpanelen är lokalt i behov av målning/underhåll.

Fasadbeklädnad och träkonstruktioner där målningsbehov finns riskerar att få fukt- och rötskador på grund av sämre vattenavvisande förmåga. För att öka livslängden på fasadbeklädnaden rekommenderas målning och underhåll.
