# Besiktningsprotokoll

Anticimex Försäkringsbesiktning i samarbete med Fastighetsbyrån

| Fastighetsadress:<br>Kantarellgatan 12 | |

| Besiktningsdatum:<br>2025-05-09 | Protokollnummer:<br>68998613 |

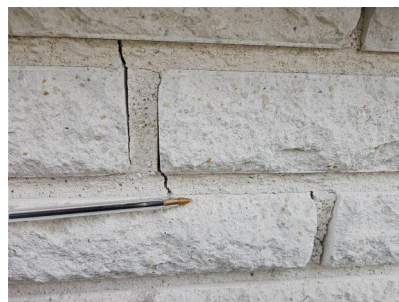
Lokalt mindre färgsläpp på fasadpanelen.

Sprickor finns i tegelfasaden.

Dessa bedöms inte ha lett till bakomliggande skador.

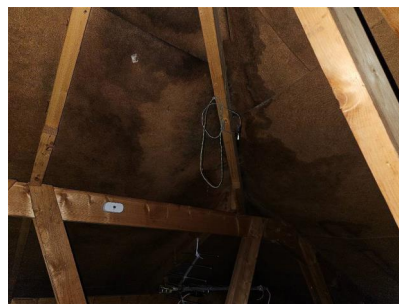
Vid kontroll av vinden uppmättes fuktvärden under kritisk fuktnivå för mikrobiell tillväxt och en normal lukt upplevdes. Fuktkvoten i takbjälkar uppmättes till 8 %.

Spår av tidigare fuktpåverkan, mikrobiell påväxt förekommer på underlagstaket

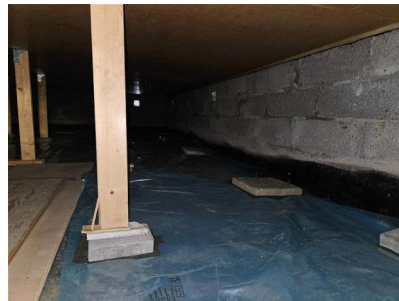
Vid kontroll av konstruktionen i krypgrund uppmättes fuktvärden under kritisk fuktnivå för mikrobiell tillväxt och normal lukt upplevdes.

Golvbjälklaget ovan den uteluftsventilerade krypgrunden riskerar att drabbas av fuktskador på grund av naturlig fuktpåverkan. Detta kan i sin tur leda till mikrobiella skador (angrepp av mikroorganismer) som kan leda till att mikrobiell lukt sprids till boendemiljön.

Bärlinor, bjälkar är uppstämpade med plintar.

Fuktkvoten uppmättes till 12 % i väggsyllar. Under syllen ligger ett fuktskydd av tjärpapp.

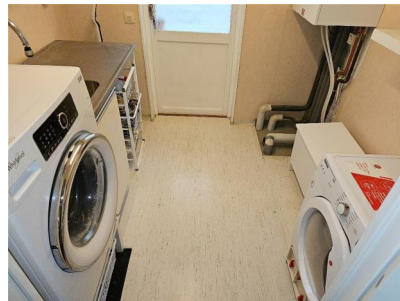
Krympningar i mattskarvar.

Golvbrunnar ej utbytta vid tidigare renovering av utrymmet.

Fuktindikering utförd utan anmärkning.

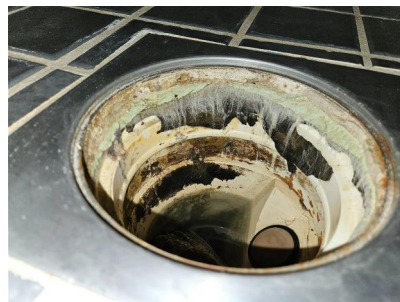
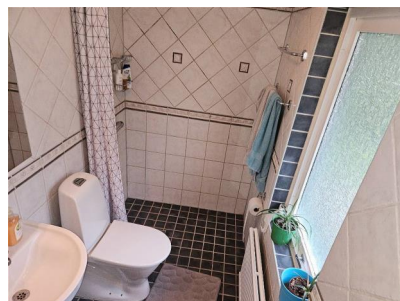
Tätskikt är felmonterat i golvbrunnen.

Klämring finns inte i golvbrunnen.

Golvbrunnen är inte utbytt vid tidigare renovering.

Rör genomföring finns i golvet.

När tätskikt är felmonterat i golvbrunnen innebär det risk för fuktskador.

Vatten kan tränga ner i omkringliggande konstruktioner med fuktrelaterade skador som följd.

Normala fuktvärden indikerades mot klinker/kakel.

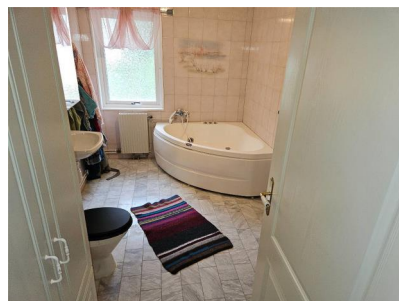
Våtutrymmet har äldre yt-/tätskikt.

Eftersom funktionen, som innebär att ytskiktet/tätskiktet ska vara vattentätt, kan vara nedsatt finns en ökad risk att vatten tränger igenom ytskiktet/tätskiktet med vattenskador i omkringliggande konstruktioner som följd.

Fuktindikering utförd utan anmärkning.

Lokalt bristfällig golvlutning.

Rör genomföring finns i golvet.

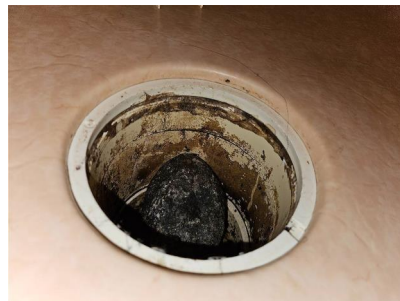
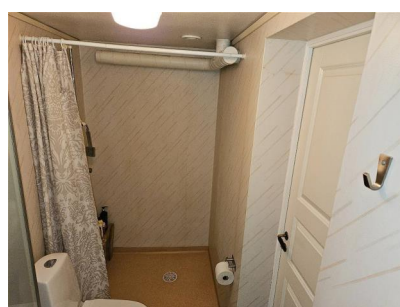
Våtutrymmet har äldre yt-/tätskikt.  
Krympningar i mattskarvar.  
Förhöjningsring finns i golvbrunnen.

Eftersom funktionen, som innebär att ytskiktet/tätskiktet ska vara vattentätt, kan vara nedsatt finns en ökad risk att vatten tränger igenom ytskiktet/tätskiktet med vattenskador i omkringliggande konstruktioner som följd.

Fuktindikering utförd utan anmärkning.

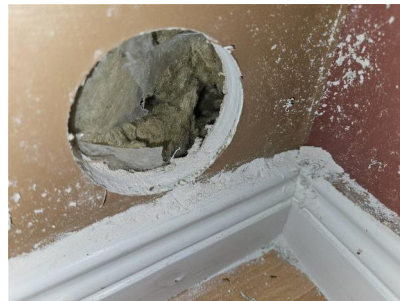
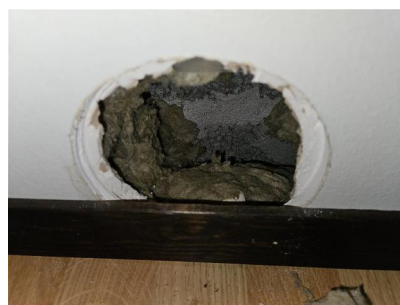
Vid kontroll av konstruktion uppmättes fuktvärden under kritisk nivå för mikrobiell tillväxt och normal lukt upplevdes.

Källargrundmurar med påreglade isolerade ytterväggar samt uppreglat isolerat golv.

Fuktkvoten uppmättes till 12 %, den relativa fuktigheten uppmättes till 65% i provhål i vägg i sovrummet vid golv/ väggvinkeln och en normal lukt kunde kännas i golv/vägg vinkel.

Den relativa fuktigheten uppmättes till 74% i provhål vid golv väggvinkel i lilla förrådet.

Befintlig påreglad vägg och uppreglat golv eventuella väggsystrar i källaren riskerar att drabbas av fuktskador på grund av naturlig fuktpåverkan. Detta i sin tur kan leda till mikrobiella skador (angrepp av mikroorganismer) som kan resultera i att mikrobiell lukt sprids till boendemiljön. Om regler/systrar är tryckimpregnerade kan även en kemisk lukt förekomma.
