# Besiktningsprotokoll

## Anticimex Överlåtelsebesiktning av småhus - nivå 2

| Fastighetsadress:<br>Vallhovsvägen 144b | |

| Besiktningsdatum:<br>2025-04-03 | Protokollnummer:<br>68941704 |

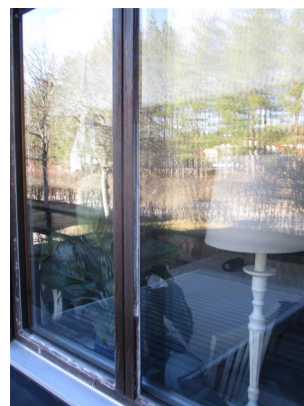
##### Utvändigt / Fönster

Isolerglas är äldre samt att dom är i behov av underhåll.

Befintliga fönster är äldre vilket betyder att tätningen mellan fönsterrutorna kan vara sämre. Detta kan leda till att missfärgning/imma kan uppstå mellan glasrutorna.

Det jag främst vill påtala när det gäller detta hus är badrummet på övre plan där det finns brister och bör finnas med i en framtida renoveringsplan. Isolerglasfönsterna som är original från 1980 är i behov av renovering (kittning och målning). Alternativet är att fönsterna byts ut mot nya med tanke på att det är ålderstigna isolerglas.

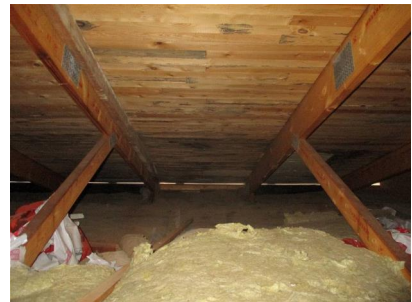
### Utvändigt / Vind

Underlagstaket har äldre torra fuktfläckar.

Noterade fuktfläckar uppstod med största sannolikhet innan takomläggningen.

Vid kontroll av vinden uppmättes fuktvärden under kritisk fuktnivå för mikrobiell tillväxt och en normal lukt upplevdes.  
Fuktkvoten i underlagstak/takbjälkar uppmättes till 9 %.

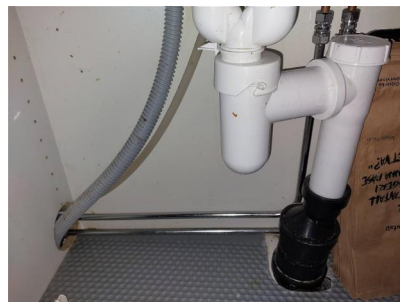
### Entréplan / Kök

Fuktskydd saknas i diskbänksskåp och under kyl/frys.

Utan fuktskydd är det svårt att upptäcka läckage från rörledningar. Vatten kan då tränga in i omkringliggande konstruktioner och orsaka fuktskador.

För att upptäcka eventuella läckage, installera ett fuktskydd.

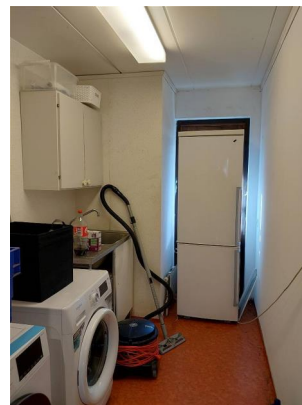
### Entréplan / Tvättstuga

Våtutrymmet har äldre yt-/tätskikt.

Eftersom funktionen, som innebär att ytskiktet/tätskiktet ska vara vattentätt, kan vara nedsatt finns en ökad risk att vatten tränger igenom ytskiktet/tätskiktet med vattenskador i omkringliggande konstruktioner som följd.

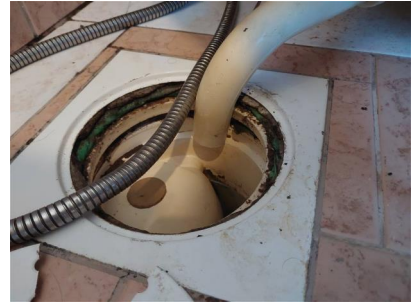
### Övre plan / Badrum/Wc

Golvbrunnen är inte utbytt i samband med renovering samt att brunns manschetten är synlig under klämringen.

Risk finns att det nya tätskiktet inte har kunnat anslutas till golvbrunnen på ett riktigt sätt, vilket kan leda till fuktskador i omkringliggande konstruktioner.

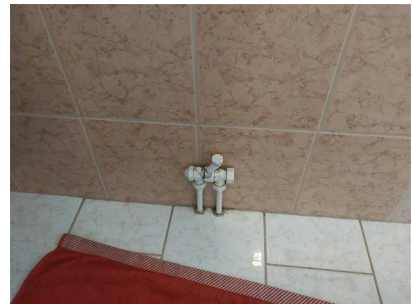
Rör genomföring finns för nära vägg/ golv.

Det finns risk att tätskiktet inte har kunnat anslutas på ett rätt sätt, vilket kan leda till fuktskador.

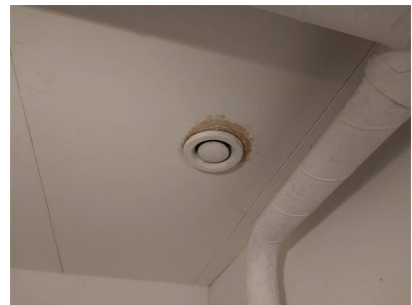
### Övre plan / Klädkammare

Taket har torra fuktfläckar runt ventilationsdon.

Fuktfläckar kan bero på olika saker, och kan vara ett tecken på att frånluftsventilationen har varit avstängd så att det bildats kondens i röret som runnit tillbaka.
