**Fastighetsuppgifter**

Polhem 1:130

Sjöbrisgränd 10

| Besiktningdatum | 2025-05-12 |

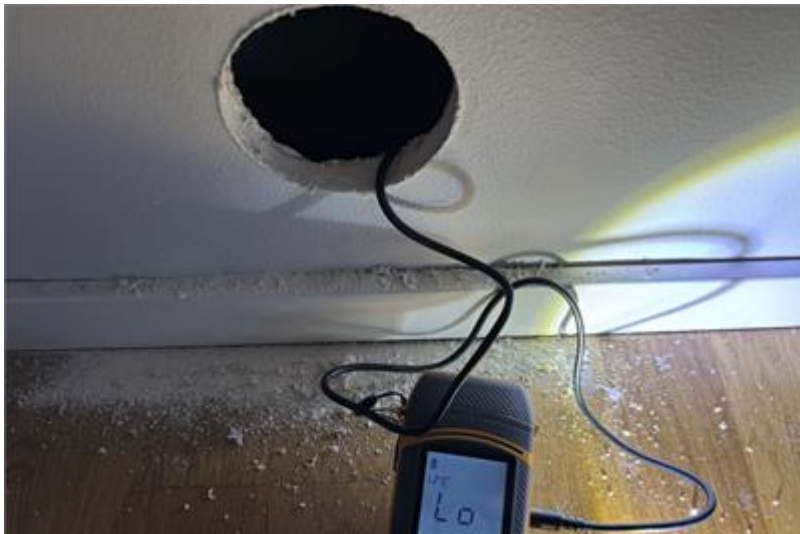
| Konstruktionsdel | Utreglade motfyllda yttervägg i vardagsrum. |
| Konstruktionsuppbyggnad | Lättbetong, gips, regelverk, gips. |

Vid stickprovskontroll i regel i utreglad vägg via provhål uppmättes ca 6-8% FK.

Det kritiska gränsvärdet för mikrobiell tillväxt brukar anges till ca 15-17% fuktkvot (FK).

Resultatet av stickprov visar på godkända fuktvärden och inga indikationer på att en vidare teknisk utredning krävs.

Notera att stickprovsmässig undersökning är utförd samt att mätvärden normalt sett kan variera över årstiderna. För att säkert fastställa konstruktionens kondition och fuktstatus måste en mer omfattande undersökning utföras.
