## Utlåtande över ÖVERLÅTELSEBESIKTNING

**Kristianstad Åkaren 13  
Köpmannagatan 20, 29631 Åhus**

Namn: Göran Hallqvist  
Uppdragsnummer 22012561-2025-100

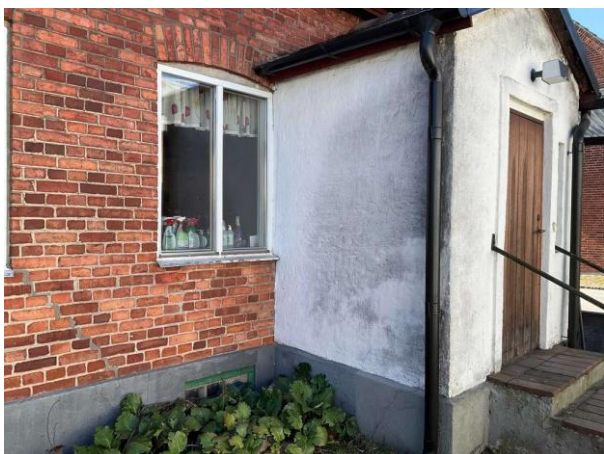
| <b>Fasad</b> | <p>Fasad står innanför grundmur/sockel vilket ökar risken för att regnvatten hamnar på grundmurskanten och tränger in i vägg och anslutande bjälklag.</p> <p>Missfärgningar och sprickbildningar finns på puts, och lagningar har gjorts på några delar av tegelfasad. Sprickbildningar förekommer vid bruksfog mellan vissa tegelstenar och likaså några frostsprängningar.</p> <p>Finns längsgående sprickbildning på både putsad fasad och grundmur på baksidan. Kan vid denna typ av besiktning ej fastställa dess orsak eller ålder.</p> |

Bild 1: Utvändigt, Fasad, Missfärgningar på putsad fasad.

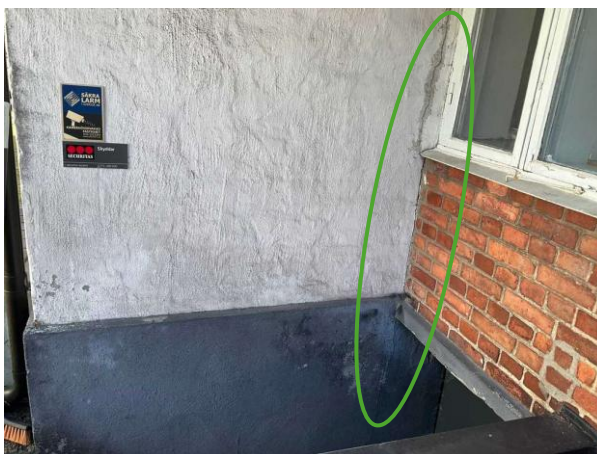
| <b>Grundläggning</b> | <p>Sprickbildningar och putssläpp förekommer på sockel/grundmur. Grundläggning är en äldre typ av källare, vilket är en så kallad riskkonstruktion. Se riskanalys grundläggning för mer information.</p> |

Bild 2: Utvändigt, Fasad, Finns längsgående sprickbildning på både putsad fasad och grundmur och intill entré på baksidan.

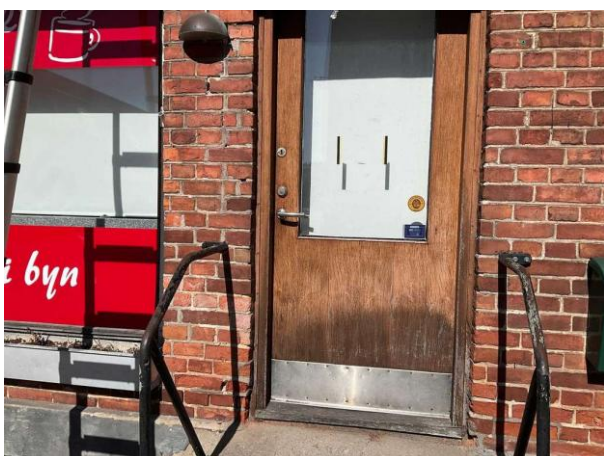
Bild 3: Utvändigt, Fasad, Sprickbildningar förekommer vid bruksfogar och frostsprängningar på några tegelstenar.

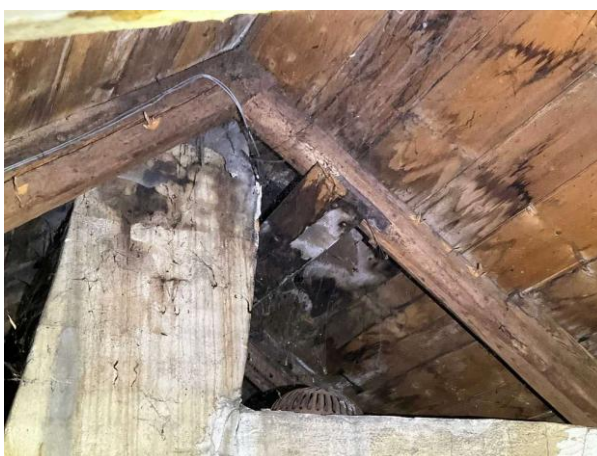
| <b>Vind</b> | <p>Vindsutrymmet kunde enbart kontrolleras från lucka då säker landgång och uppstigningsanordning saknas. Vindsluckan kan isoleras och tätas, alternativ bytas för att minska risken för att varm inomhusluft kommer upp i vindsutrymmet och skapar kondens.</p> <p>I utrymmet (på äldre takstolar) noterades träskadedjursangrepp, vilket är vanligt förekommande i äldre byggnader. Kan vid denna typ av besiktning ej fastställa om de är aktiva då delarna ej var åtkomliga.</p> <p>Missfärgningar/fuktgenomslag finns på insida yttertak. Då det ej fanns möjlighet att nå insida yttertak från vindslucka kunde dess aktuella status ej undersökas närmre. För mer information, se även under riskanalys yttertak.</p> |

Bild 4: Utvändigt, Vind, Missfärgningar/fuktgenomslag finns på insida yttentak.

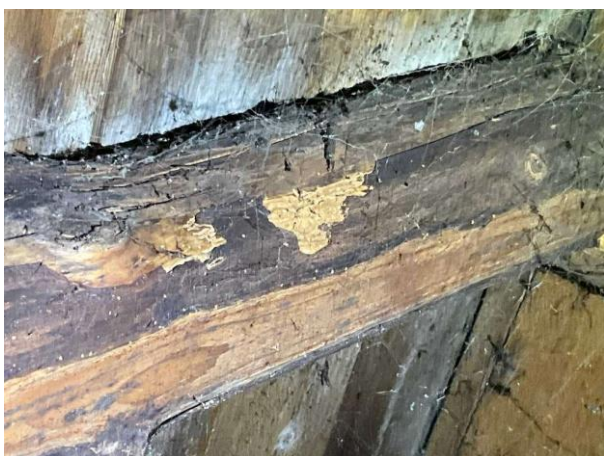
Bild 5: Invändigt, Vind, I utrymmet (på äldre takstolar) noterades träskadedjursangrepp.

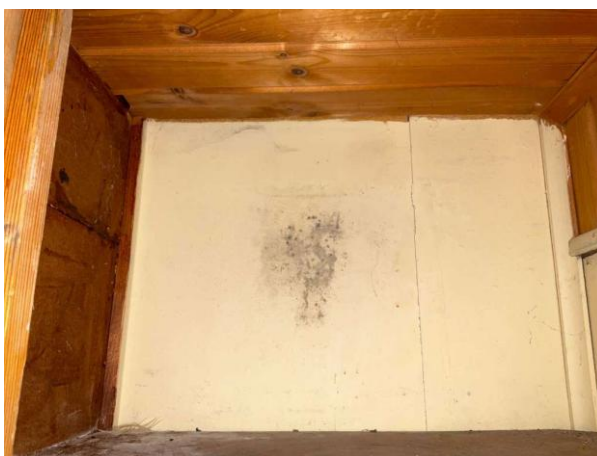
| Entré (från baksida) | Noterades missfärgningar i garderob. Okänd orsak, men ytan upplevs torr vid besiktningstillfället. För att kunna fastställa aktuell status på bakomliggande material så krävs däremot ingrepp. |

Bild 6: Invändigt, Entréplan, Entré (baksidan), Noterades missfärgningar i garderob.

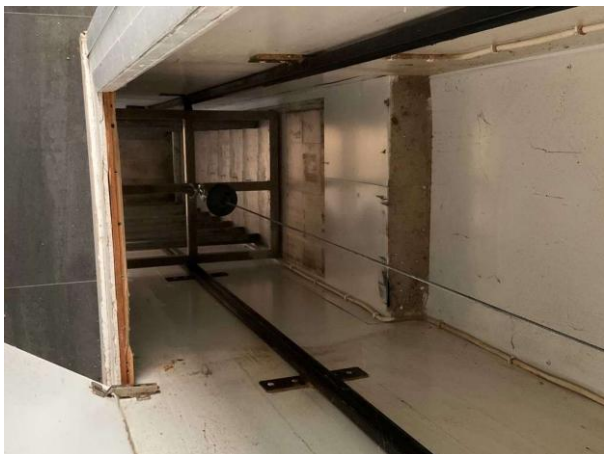
| Tidigare kafé | Det observerades skräp och insekter vid fönstersmyg mellan inredning och skyltfönster. Utrymmet var svåråtkomligt vid besiktningstillfället, och bör därav undersökas närmre vid möjlighet.<br><br>Läckageskydd saknas i diskbänkskåp, under vask.<br><br>Finns en fallrisk vid varuhiss.<br><br>Vattenlås har spruckit vid handfat. |

Bild 7: Invändigt, Entréplan, Tidigare kafé, Finns fallrisk vid varuhiss.

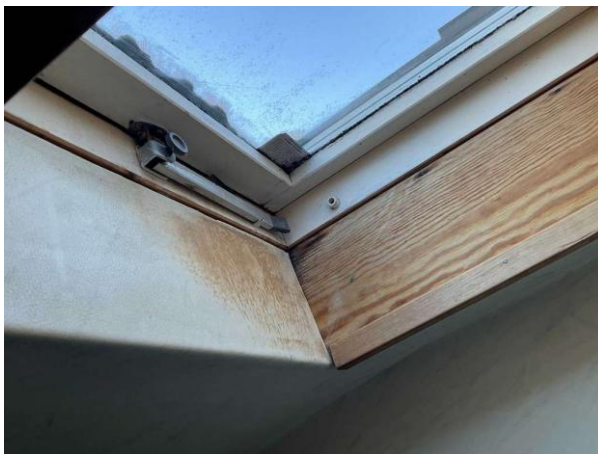
Finns missfärgningar i smyg vid takfönster och viss beläggning på glaset. Det upplevs torrt vid besiktningstillfället, men för att kunna fastställa aktuell status på intilliggande material, så krävs ingrepp.

Bild 8: Invändigt, Övervåning, Våtrum, Finns missfärgningar i smyg vid takfönster och viss beläggning/påväxt på glaset.

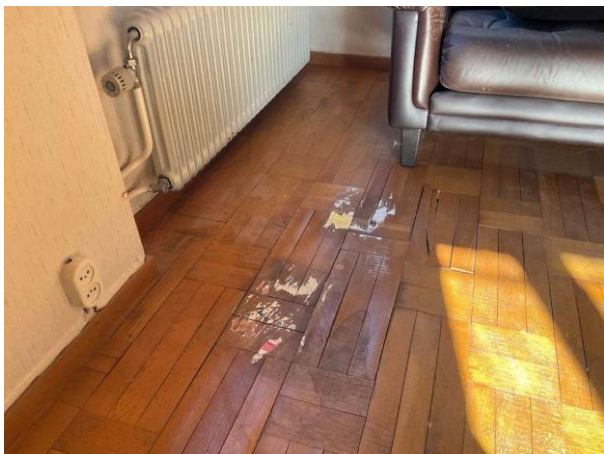
| Sovrum 2 | Finns skador (flertal lösa delar) och missfärgningar på golv och indikationer på fuktskador. På yttervägg vid takkupan finns även omfattande missfärgningar/fuktgenomslag. Se riskanalys, Sovrum 2. |

Inträffade ett läckage för mellan 5-10 år sedan från en mobil AC placerad på golvet i detta sovrums. Enligt säljare var det pluggen till vattentanken som hade lossnat och orsakade fuktskadan. Då golvet fortfarande finns kvar kan aktuell status på underliggande material ej fastställas utan ett ingrepp.

Bild 9: Invändigt, Övervåning, Sovrum 2, Finns skador och missfärgningar på golv.

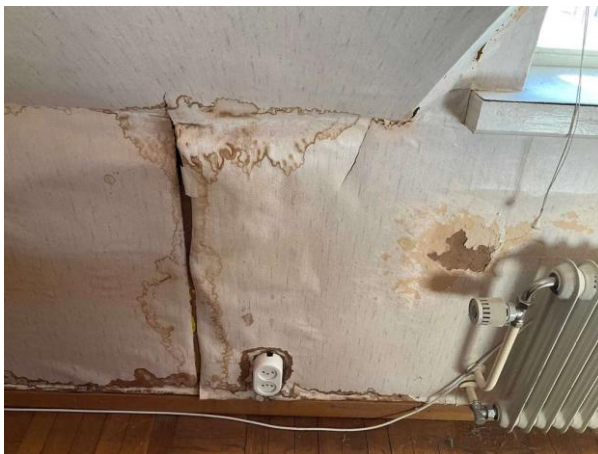
Orsak till fuktfläckar mot yttervägg och dess ålder är okänd. Det bedöms vara torrt över hela ytan vid besiktningstillfället, men då det saknas information om både ålder och eventuella åtgärder som gjorts bör fackman kontaktas för att undersöka vidare, då det inte finns information om att yttertak har lagats/bytts i närtid. Aktuell status på bakomliggande material kan vid denna typ av besiktning dvs ej fastställas och kan givetvis vara utsatta.

Bild 10: Invändigt, Övervåning, Sovrum 2, På yttervägg vid takkupan finns omfattande missfärgningar/fuktgenomslag.

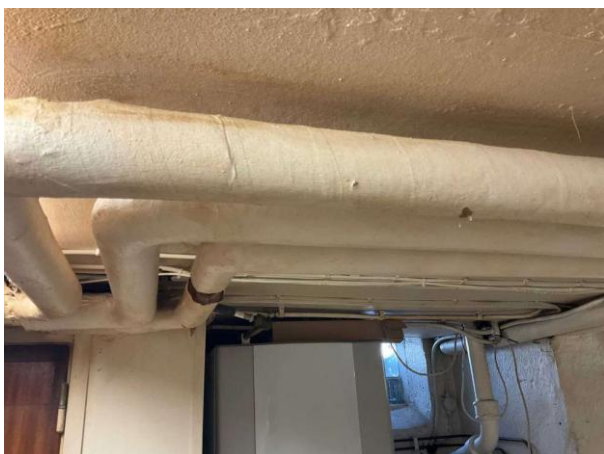
Husets installationer ingår ej i besiktnings omfattning, dock noterades att det eventuellt förekommer installationer som erhållits med asbesthaltigt material. Dess förekomst i sig utgör ingen risk för inomhusmiljön. Dock bör fackman kontaktas vid eventuellt avlägsnande av materialet.

Bild 11: Invändigt, Källarplan, Allmänt, Kan eventuellt förekomma installationer som erhållits med asbesthaltigt material (isolering på vattenledningar).

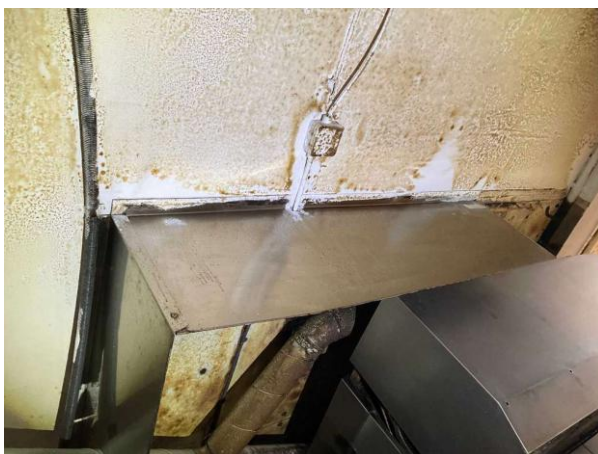
Missfärgningar förekommer på innertak i källardel. Kan vid denna typ av besiktning ej fastställa orsak, men då det bedrivits en verksamhet med kafé i fastigheten är det troligt att bakugnen i källaren bidragit till dessa missfärgningar.

Bild 12: Invändigt, Källarplan, Allmänt, Missfärgningar förekommer på innertak i källardel.
