**Fastighetsuppgifter**

Oskarström 4:54

Tallvägen 18

| Besiktningsföretag | OBM Kronoberg AB |

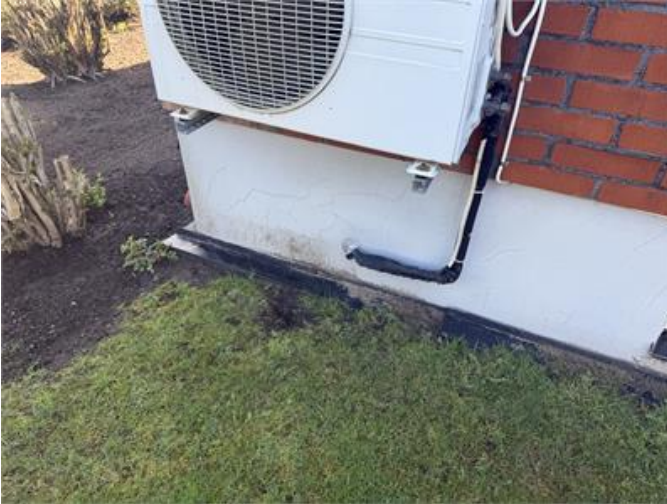
| Besiktningsresultat | | | | | |
|---|---|---|---|---|---|
| Markförhållanden | | X | | | Kondensvattnet från luftvärmepumparnas utedel leds inte bort från huset. Rekommenderas att detta leds bort, alternativt samlas upp och tas om hand. |

Kondensvattnet leds inte bort från huset.

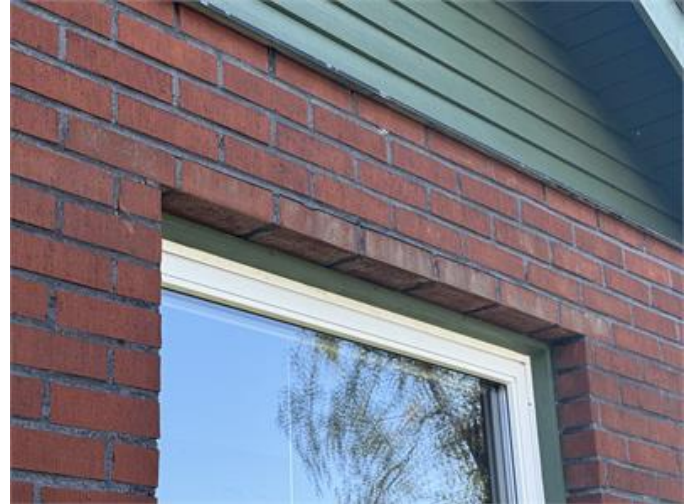
| Besiktningsresultat | | | | | |
|---|---|---|---|---|---|
| Fasad | | X | | | Det förekommer en del glipor vid tegelfogar (främst ovan fönster). Fogbruk har lokalt lossnat. |

Enstaka sprickor förekommer i tegelfogar.

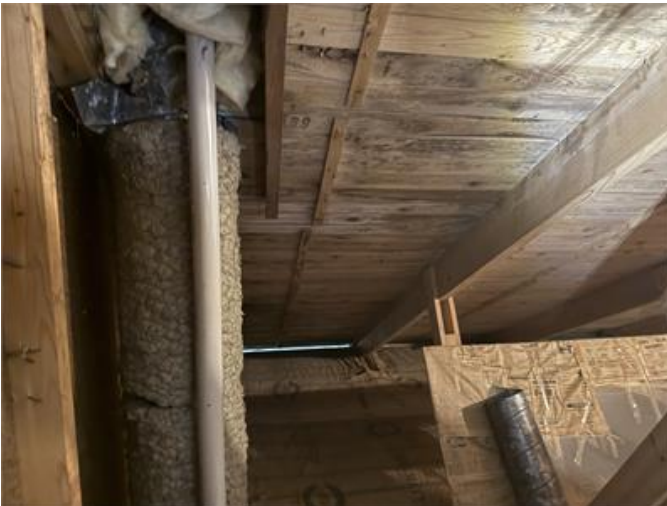
| Besiktningsresultat | | | | | |
|---|---|---|---|---|---|
| Vind | | X | | | Mikrobiell påväxt förekommer på underlagstakets undersida, se kommentar/riskanalys. |

- Mikrobiell påväxt förekommer på yttertaket insida i begränsad omfattning. Det kan ej bedömas om detta är ett pågående problem eller av äldre ursprung. Yttertaket insida bör därför kontrolleras regelbundet, se även info på protokollets näst sista sida, position 3. Vid fuktmätning i missfärgade områden uppmättes inga förhöjda fuktvärden.

Det förekommer mikrobiell påväxt på underlagstaket insida.

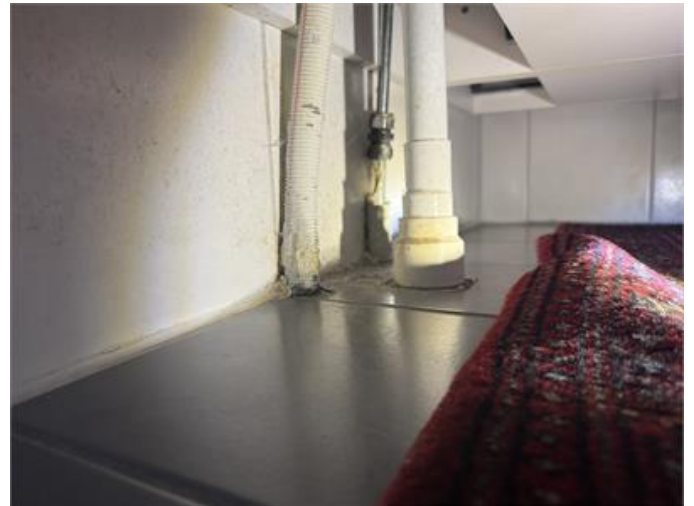
| Besiktningresultat | | | | | |
|---|---|---|---|---|---|
| Badrum | | X | | | Rör genomföringar förekommer i golvet.<br>Tätskiktsmanschetterna är synliga under klämringarna i golvbrunnarna.<br>Fönster olämpligt placerat i plats för bad.<br><br>Se kommentar längre ner i protokollet. |

Rör genomföringar placerade i golv-/väggvinkeln (entréplan).

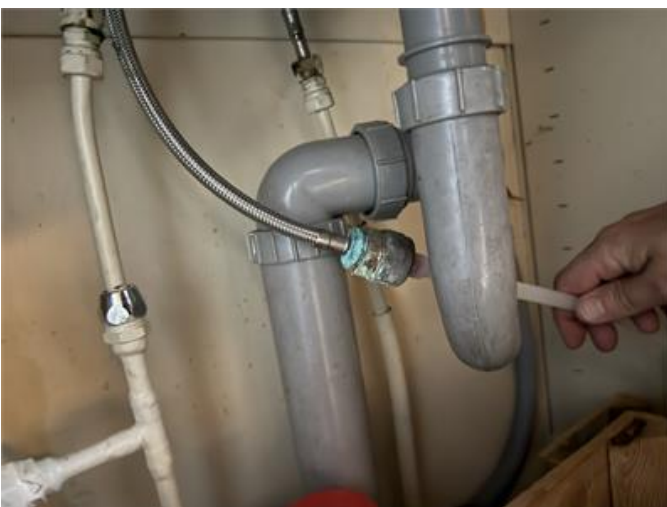
| Besiktningresultat | | | | | |
|---|---|---|---|---|---|
| Kök | | X | | | Inga fuktskydd under kyl/frys - rekommenderas att fuktskydd monteras.<br>Diskbänkskåpet är otätt i bakkant, ärgad rörkoppling (bör hållas under uppsikt och bytas vid behov) noterades. |

Årgad rörkoppling noterades i diskbänkskåpet.

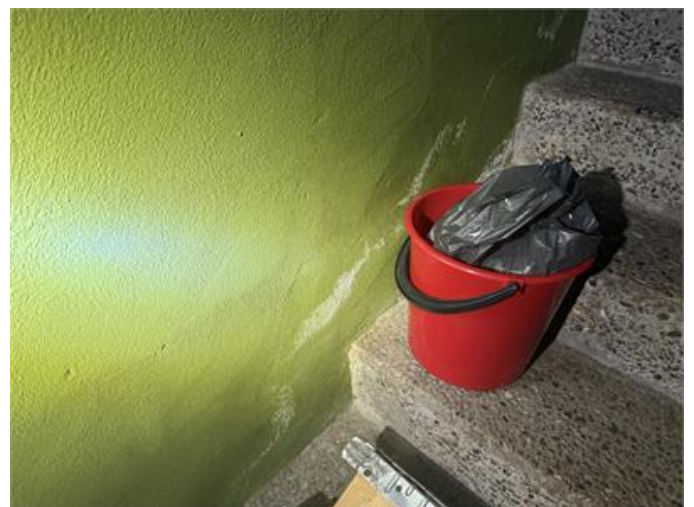
| Besiktningsresultat | | | | | |
|---|---|---|---|---|---|
| Garage/carport | | X | | | Rötskador förekommer lokalt i fasadpanel och taksarg. Rötskador noterades i en av stolparnas nederkant. Kalk-/saltutfällningar noterades på stödmuren intill källartrappan (se allmän kommentar avseende källaren). |

Kalk-/saltutfällningar förekommer på stödmuren intill källartrappan (från garaget).

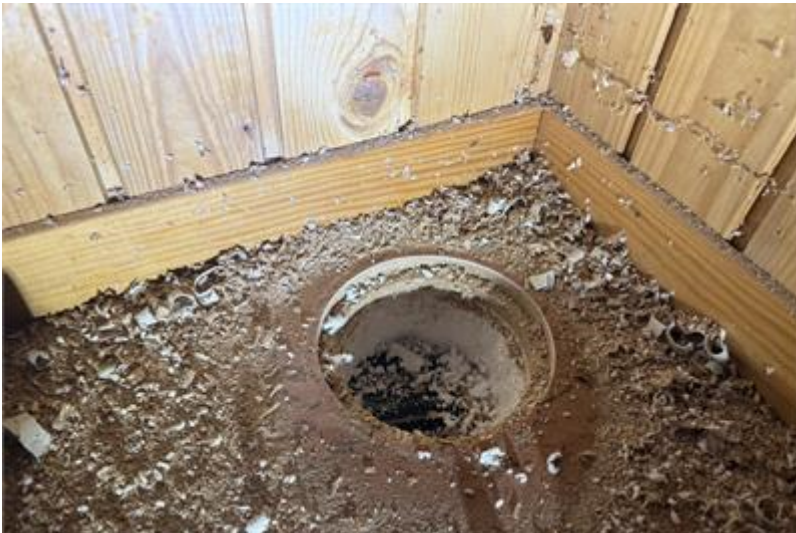
Ett hål borrades i golvet under trappan.

Ovan betongplattan finns det en plastfolie följt av ca 5 cm cellplastisolering, spånskiva och golvbeläggning.

Ingen avvikande lukt kändes vid provhålet vid besiktningstillfället.

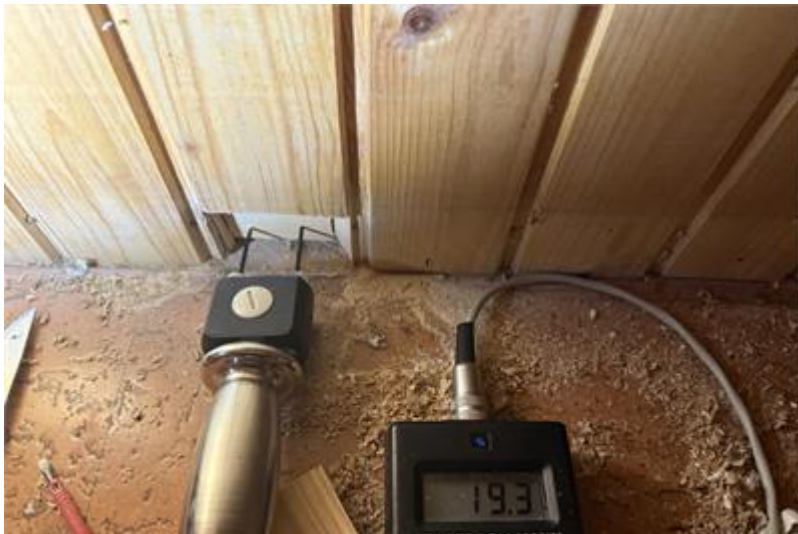
Golvlisten demonterades på ytterväggen under trappan och panelen bakom sågades av.

Bakom träpanelen noterades en vågrät regel. Fuktkvoten uppmättes i regeln till 18 - 20 %.

Risk för mikrobiell påväxt föreligger om den relativa luftfuktigheten (RF) under längre perioder överstiger 75 % RF, vilket i gran- och furuvirke motsvarar en fuktkvot (FK) på 17 %. Risk för rötskador föreligger om fuktkvoten under längre perioder överstiger 28 % FK

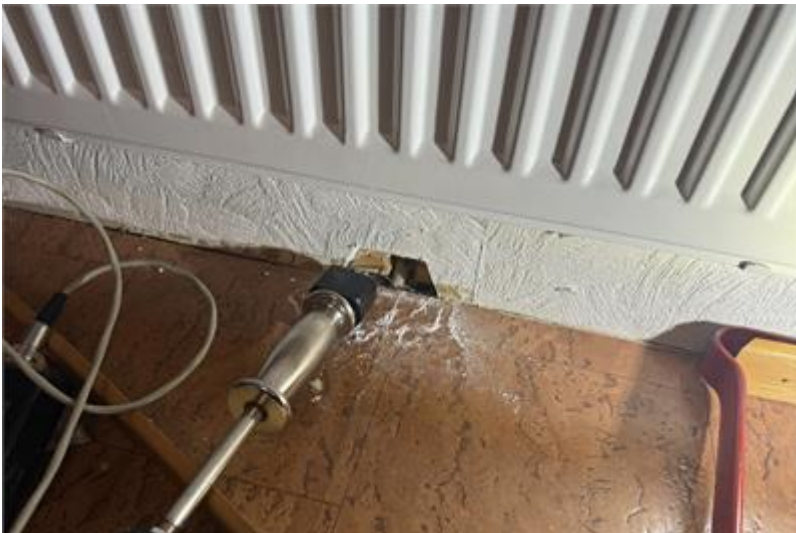
Ytterligare ett provhål gjordes i ett av sovrummen i källarplan.

Golvlisten demonterades och ett hål sågades upp i väggen bakom. Också här finns det på källarytterväggens insida mineralullsisolering och träreglar.

Fuktkvoten uppmättes i en träregel till 18 - 19 %.

Risk för mikrobiell påväxt föreligger om den relativa luftfuktigheten (RF) under längre perioder överstiger 75 % RF, vilket i gran- och furuvirke motsvarar en fuktkvot (FK) på 17 %. Risk för rötskador föreligger om fuktkvoten under längre perioder överstiger 28 % FK
