# Besiktningsprotokoll

Anticimex Försäkringsbesiktning i samarbete med Fastighetsbyrån

| Fastighetsadress:<br>Uxås 275 | |

| Besiktningsdatum:<br>2025-05-12 | Protokollnummer:<br>68992546 |

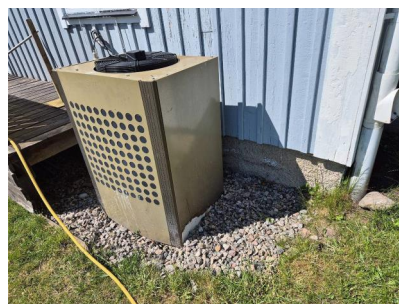
Kondensvatten från luftvärmepumpens utedel leds inte bort från husgrunden.

Detta medför ökad risk för att vatten tränger in i anslutande konstruktioner, vilket i sin tur kan leda till fuktrelaterade skador. Observera att besiktning av byggnadens värmesystem eller värmepumpen inte har ingått i uppdraget.

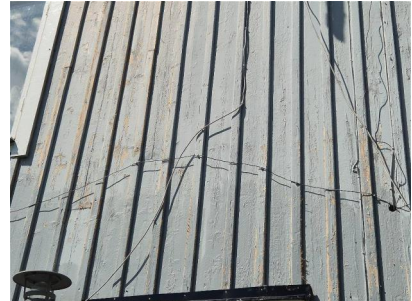
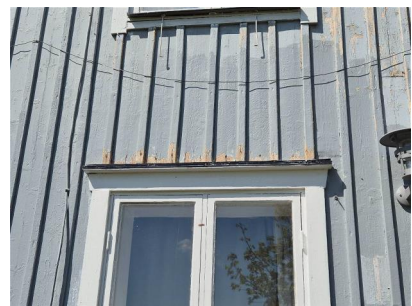
Fasadbeklädnaden har färgsläpp och torrsprickor.

Fasadbeklädnad och träkonstruktioner där målningsbehov finns riskerar att få fukt- och rötskador på grund av sämre vattenavvisande förmåga.

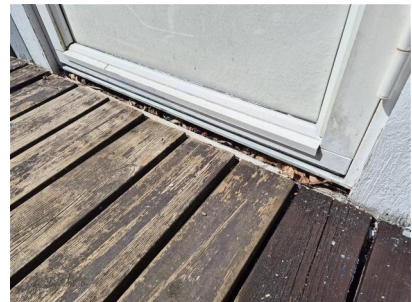
Tröskelbleck saknas under altandörr.

Avsaknad av tröskelbleck medför att det finns risk för att vatten kan rinna in och orsaka fuktskador på tröskel och/eller i kringliggande vägg och bjälklag.

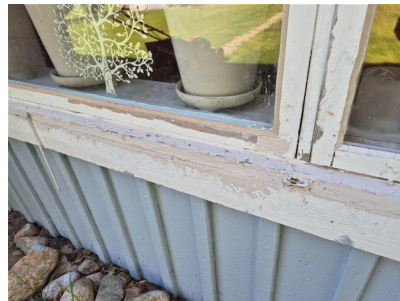
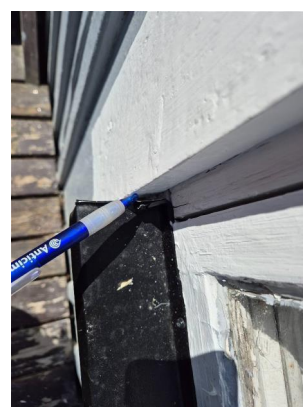
Fönsterbleck saknas på flera fönster.

Där det finns noteras också otätheter.

Avsaknad av fönsterbleck medför en ökad risk för att vatten kan rinna in och orsaka fuktrelaterade skador i omkringliggande konstruktioner.

Fönster uppvisar färgsläpp och torrsprickor.

Målning och underhåll rekommenderas framöver och kontinuerligt.

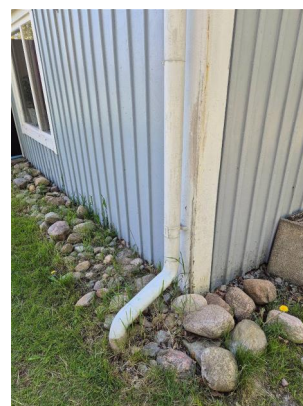
Lövsilar finns inte.

När det saknas lövsilar så finns det risk att det blir stopp i dagvattenledningen.

Plåtfalsen är vänd in mot fasad.

För att hindra stopp i dagvattenledningar rekommenderas komplettering av lövsilar.

I syfte att motverka frostsprängning och vattensprut mot fasad bör stuprör vridas 180°.

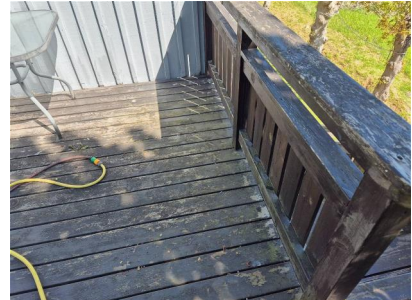
Under balkongtrall ligger en äldre plåttäckning med okänd ålder och skick.

Plåttäckning går inte att besiktiga p.g.a. täckande trallgolv.

Balkongen är i behov av målning och underhåll.

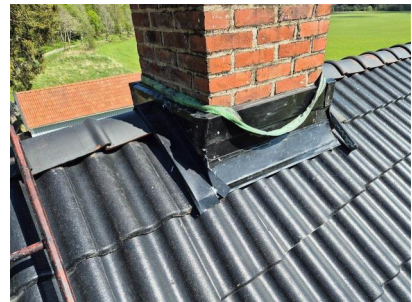
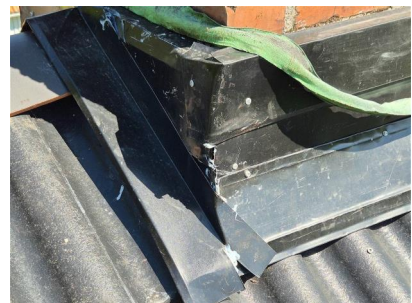
Plåtarbete på skorstenen bedöms ej vara fackmässigt utfört.

Jag rekommenderar kontakt med fackman för kontroll och eventuell åtgärd.

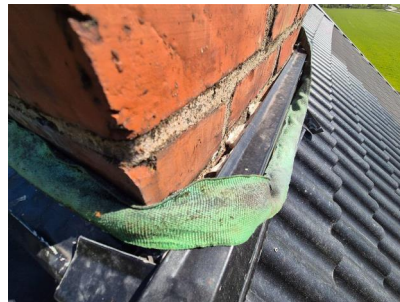
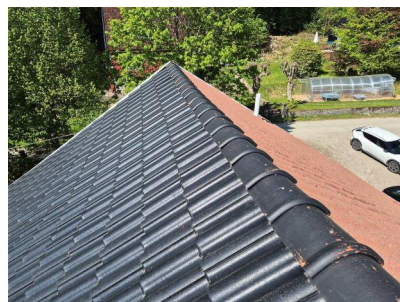
Taket har endast besiktigats från en sida där det finns en riktig takstege.

Andra taksidan med äldre takbeklädnad är obesiktigad.

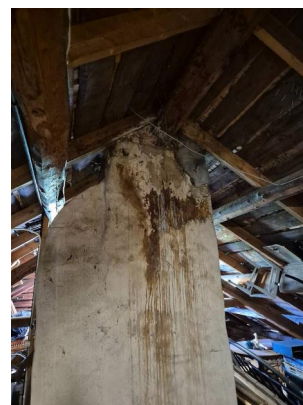
Vid kontroll av vinden uppmättes fuktvärden under kritisk fuktnivå för mikrobiell tillväxt och en normal lukt upplevdes. Fuktkvoten i underlagstak/takbjälkar uppmättes vid besiktningstillfället till 10 %. Risk för mikrobiell påväxt börjar vid 17%. Detta värde varierar dock under året beroende på årstid och utomhusklimat.

Lokalt noteras fuktfläckar på underlagstaket och vid murstocken.

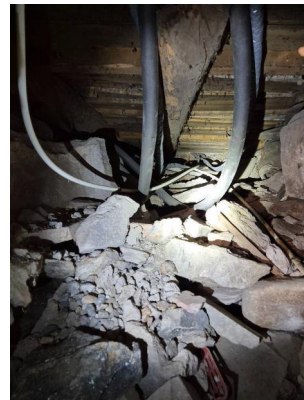
Torpargrunden är ej besiktningsbar på grund av låg höjd.

Torpargrunder med bjälklag av organiskt material har ofta fuktskador på grund av naturlig fuktpåverkan. Detta kan resultera i mikrobiella skador (angrepp av mikroorganismer) och, i värsta fall, rötskador. Mikrobiell lukt kan då spridas till boendemiljön. Grunden har inte kunnat besiktigas eftersom den inte är krypbar.

Via källaren nås liten del av torpargrunden.

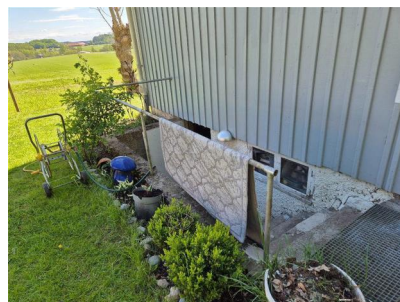
Utvändig källartrappa saknar väderskydd.

Ökad risk för igentäppt brunn vilket kan orsaka inträngande fukt till källaren.

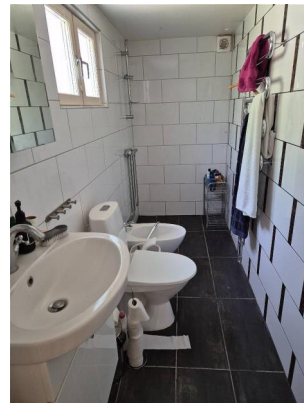
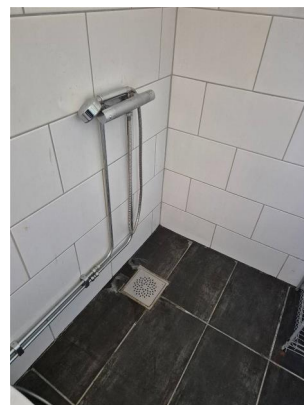
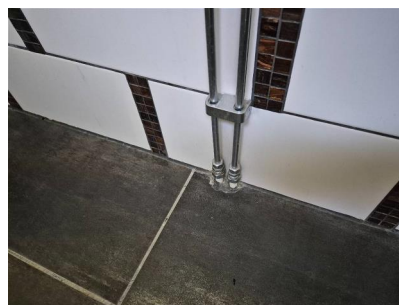
Tätskikt är felmonterat i golvbrunnen, brunnsmanschett är felaktigt skuren och monterad. Den hänger ut under klämringen i remsor, vilket ökar risken att fukt tränger ut i golvkonstruktionen.

När tätskikt är felmonterat i golvbrunnen är det inte fackmässigt\* utfört. Detta kan leda till fuktskador i omkringliggande konstruktioner.

Golvbrunnen är placerad för nära vägg vilket ökar risken att anslutet tätskikt inte tätar tillräckligt då brunnsmanschett kräver mer utrymme.

Utrymmet är uppbyggt i egen regi och därmed finns inga kvalitetsdokument.

Rör genomföring noteras i golvet.

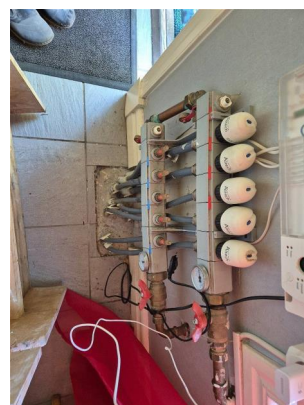
Rörslits saknar vattentät botten.

En rörslits ska ha en vattentät botten och vara försedd med skvallerrör. När det saknas ökar risken för att ett läckage inte upptäcks i tid. Det kan leda till fuktskador i omkringliggande konstruktioner.

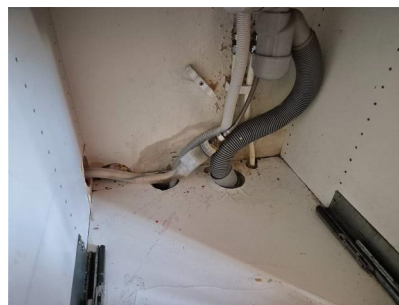
Fuktskydd saknas i diskbänksskåp och under kyl/frys.

Utan fuktskydd är det svårt att upptäcka läckage från rörledningar. Vatten kan då tränga in i omkringliggande konstruktioner och orsaka fuktskador.

I diskbänksskåp syns formförändringar i bottenskivan efter någon form av läckage.

Luckor uppvisar också formförändringar och förslitningsskador.

För att upptäcka eventuella läckage, installera godkända fuktskydd.

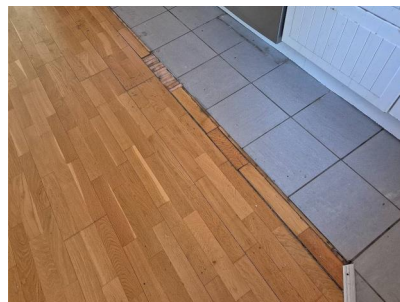
Ytskikt på golv av parkett uppvisar skador från tidigare läckage från diskmaskinen.

Orsaken till läckaget är åtgärdad och diskmaskinen är utbytt.

Inga förhöjda fuktindikationer kunde uppmätas vid besiktningstillfället.

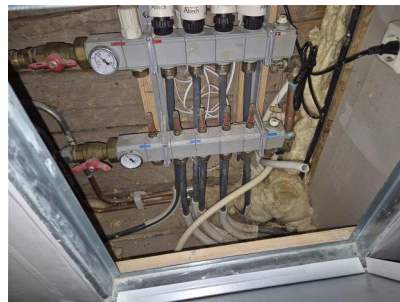
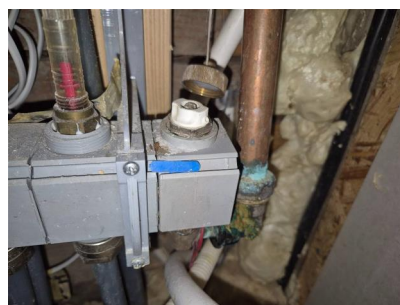
Rörslits saknar vattentät botten.

En rörslits ska ha en vattentät botten och vara försedd med skvallerrör. När det saknas ökar risken för att ett läckage inte upptäcks i tid. Det kan leda till fuktskador i omkringliggande konstruktioner.

En koppling uppvisar ärg och tecken på begynnande läckage.

Jag rekommenderar kontakt med fackman för kontroll och eventuell åtgärd.

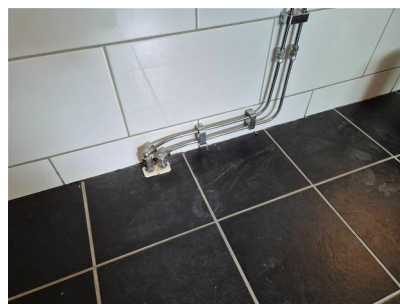
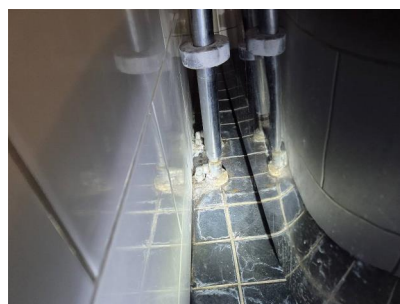
Rör genomföring finns i golv.

Vid badkar går rör genomföringen i duschzonen i golv/väggvinkel.

Rör genomföringar i golvet medför en ökad risk för att vatten tränger ner i omkringliggande konstruktioner och orsakar fuktskador.

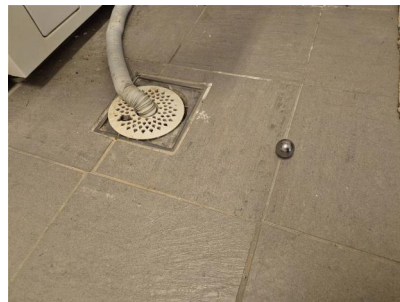
Golvlutning.

Golvfall mot golvbrunnen är bristfälligt utfört.
