# Besiktningsprotokoll

Anticimex Försäkringsbesiktning i samarbete med Fastighetsbyrån

| Fastighetsadress:<br>Uggelhult 116 | |

| Besiktningsdatum:<br>2025-05-12 | Protokollnummer:<br>68992779 |

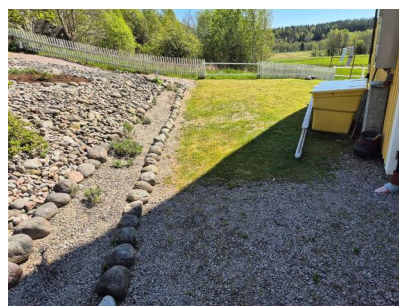
- Marken lutar mot huset.

Detta innebär en ökad fuktbelastning mot grunden vilket i sin tur kan orsaka fuktskador i huset.

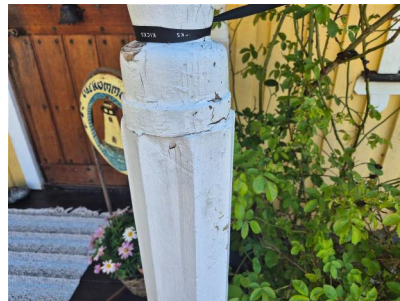
- Rötskador finns på stolpar vid farstun.

Kontakta fackman för kontroll och lämpliga åtgärder.

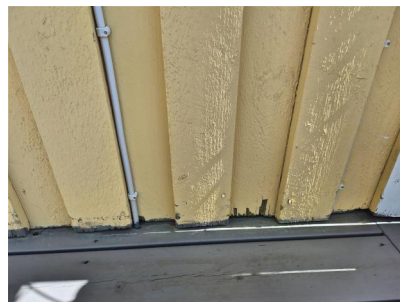
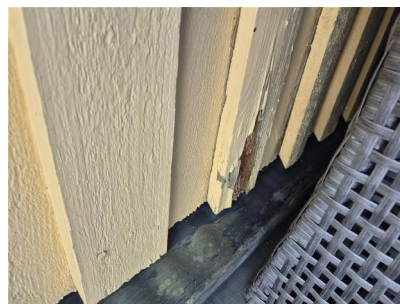
- Några panelbrädor har rötskador.
- Fasadpanelen är i behov av målning/underhåll.

Fasadbeklädnad och träkonstruktioner där målningsbehov finns riskerar att få fukt- och rötskador på grund av sämre vattenavvisande förmåga. För att öka livslängden på fasadbeklädnaden rekommenderas målning och underhåll. I samband med ommålning rekommenderas att de rötskadade panelbrädorna byts ut.

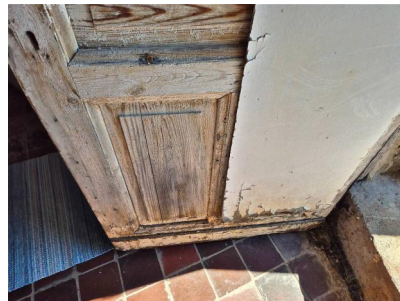
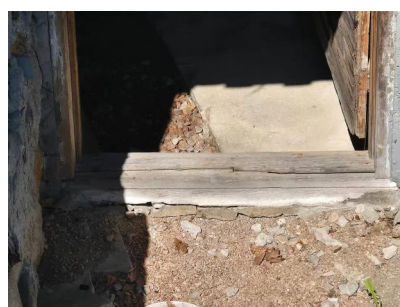
- Källardörrar och trösklar är i dåligt skick.

Kontakta fackman för kontroll och lämpliga åtgärder.

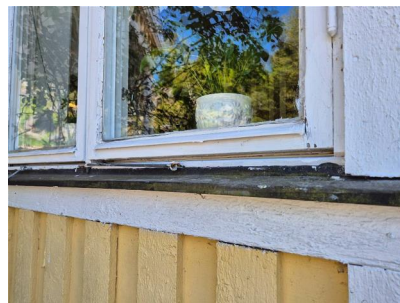
- Några äldre fönster är i behov av målning/underhåll.

Fönsterbågar och fönsterkarmar där målningsbehov finns riskerar att få fukt- och rötskador på grund av sämre vattenavvisande förmåga.

För att öka livslängden på fönster rekommenderas målning och underhåll.

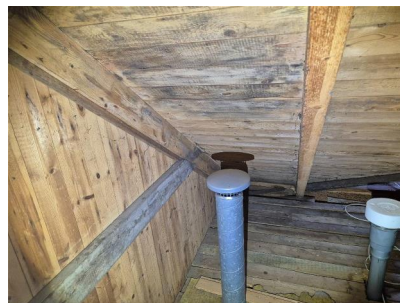
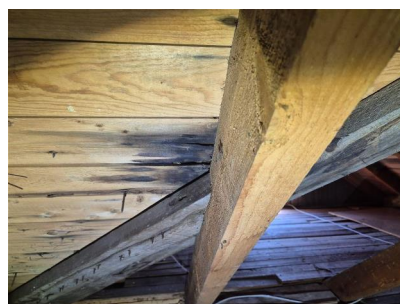
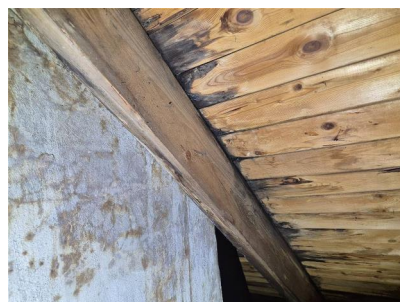
- Fuktfläckar finns i underlagstaket på några ställen. Troligt att dessa är från innan takomläggning men de bör hållas under uppsikt.
- Oisolerade ventilationskanaler avslutas i ouppvärmrt vindsutrymme.

Detta kan vara ett tecken på en tidigare eller en pågående fuktskada.

Vi rekommenderar en fördjupad undersökning för att bedöma orsak och omfattning.

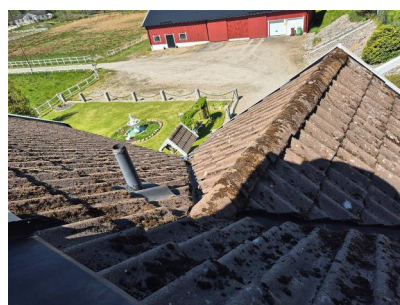
- Yttertaket är äldre.
- Plåtar vid taklucka är inte utbytt i samband med tidigare takomläggning.

Takpannor, plåtdetaljer och underlagspapp har enligt vår bedömning en begränsad livslängd. Eftersom husets taktäckning är äldre har det ett minskat motstånd mot vatteninträngning. Detta i sin tur kan leda till fuktskador på träläkt och vidare ner i underliggande konstruktioner.

Yttertaket är besiktigat från mark, taklucka och balkong.

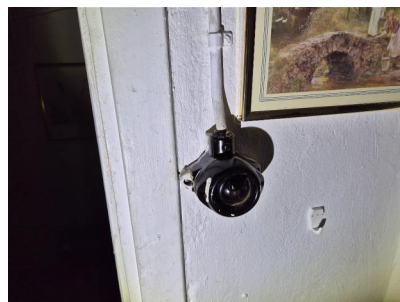
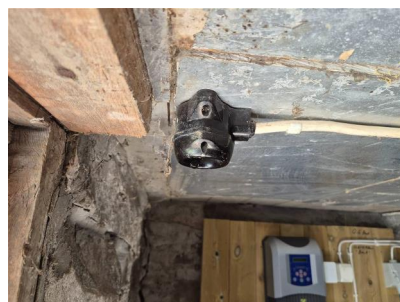
- Delar av elanläggningen i huset är äldre.

Äldre elanläggningar och elkablar är en säkerhetsrisk som kan orsaka både personskador och brand.

Kontakta en elektriker för kontroll och åtgärd.

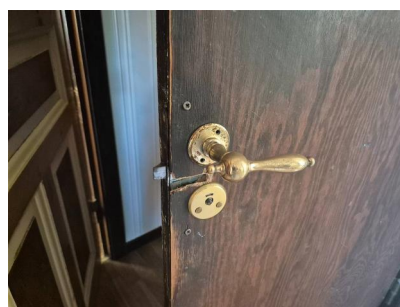
- Handtaget sitter löst.

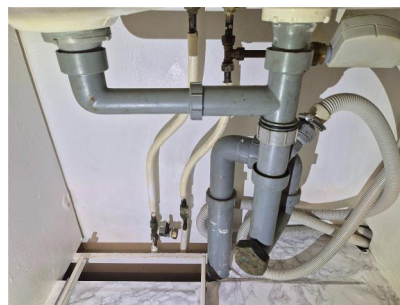
- Fuktskydd saknas i diskbänksskåp.
- Upphängningsbygel saknas på avloppslang från diskmaskinen.
- Avstängning för diskmaskinen saknas ovan diskbänken.

Utan fuktskydd är det svårt att upptäcka läckage från rörledningar. Vatten kan då tränga in i omkringliggande konstruktioner och orsaka fuktskador.

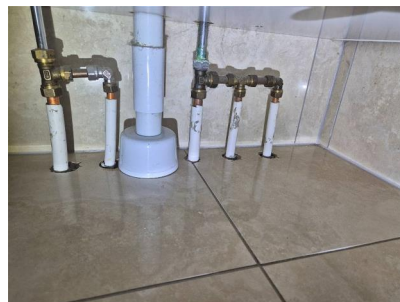
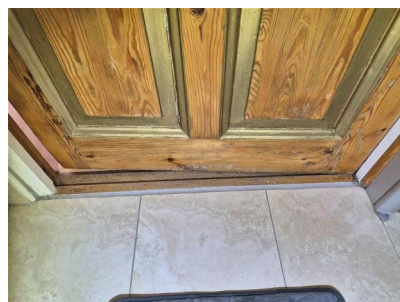
- Rörgenomföringar finns i golvet.
- Trösklar sitter för lågt.

Rörgenomföringar i golvet medför en ökad risk för att vatten tränger ner i omringliggande konstruktioner och orsakar fuktskador.

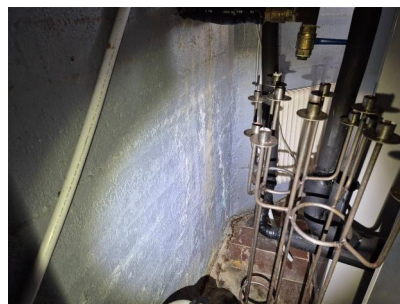
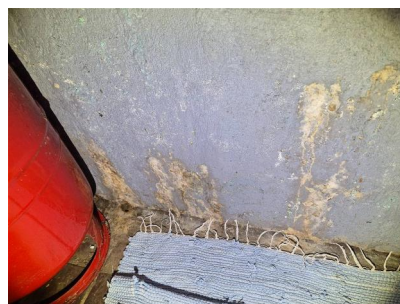
- Mineralavlagringar finns på källarväggar.

Detta är ofta ett tecken på att källarens utvändiga fuktskydd inte längre fungerar tillfredsställande.

För att åtgärda detta måste källarens utvändiga fuktskydd förbättras.

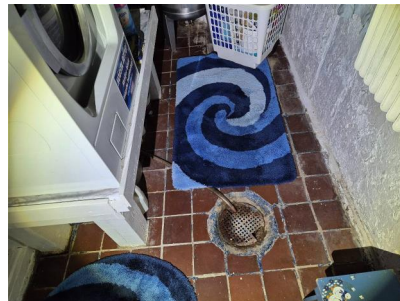
- Golvbrunn av gjutjärn i betongplatta.

Detta bedöms som en mindre brist, dock skall golvbrunnen och dess anslutningar bytas vid framtida renovering.
