# Besiktningsprotokoll

Anticimex Försäkringsbesiktning i samarbete med Fastighetsbyrån

| Fastighetsadress:<br>Tuve Sörgård 13 | |

| Besiktningsdatum:<br>2025-05-07 | Protokollnummer:<br>68982761 |

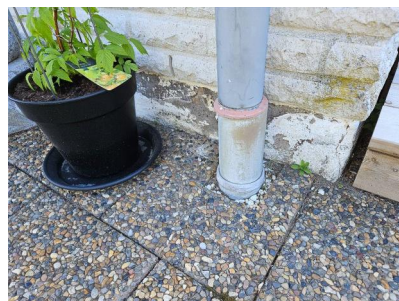
Mindre sprickor/underhållsbehov finns i sockel.

Dessa bedöms inte ha lett till bakomliggande skador.

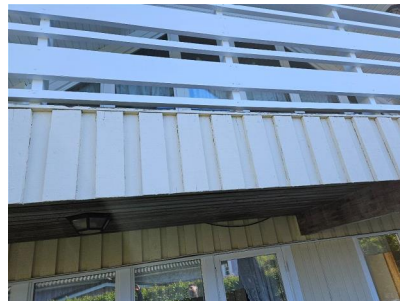
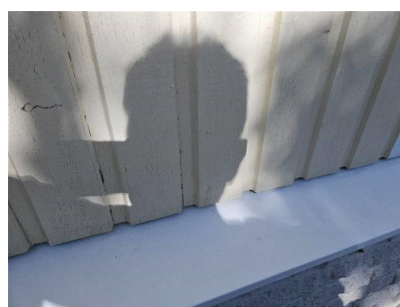
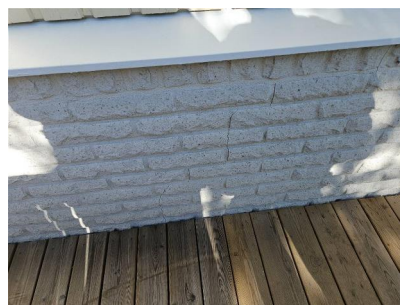
Fasadpanelen är lokalt i behov av målning/underhåll.

Fasadbeklädnad och träkonstruktioner där målningsbehov finns riskerar att få fukt- och rötskador på grund av sämre vattenavvisande förmåga. För att öka livslängden på fasadbeklädnaden rekommenderas målning och underhåll.

Enstaka sprickor finns i kalkstensfasaden.

Detta kan leda till fukt- och frysskador i konstruktionen.

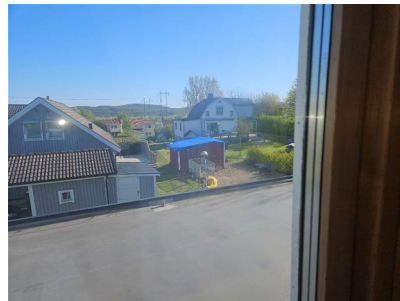
Isolerglas är äldre, enstaka fönster är anlöpt.

Befintliga fönster är äldre vilket betyder att tätningen mellan fönsterrutorna kan vara sämre. Detta kan leda till att missfärgning/imma kan uppstå mellan glasrutorna.

De fönster som är anlöpta kan en kontakt med entreprenör tas för bedömning av omfattningen av ett eventuellt fönsterbyte.

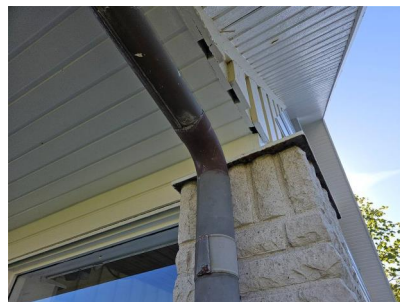
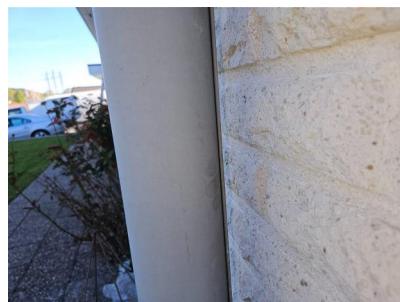
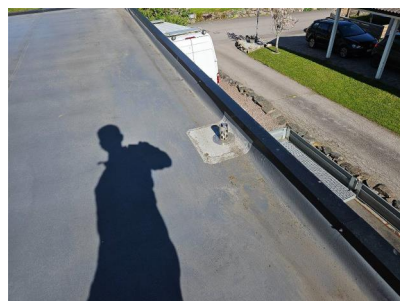
Dagvattenledningar är äldre med mindre läckagepunkter, fals på stuprör är vänd mot fasad.

Äldre dagvattenledningar med brister leder ofta till större läckage, vilket i sin tur innebär risk för fuktskador på fasad, sockel och i bakomliggande konstruktioner.

Delvis inbyggda stuprör finns på vidbyggd takdel.

Eftersom vatten från taket avleds med delvis inbyggda, invändiga stuprör finns en ökad risk för fuktskador i omkringliggande konstruktioner. Vanliga orsaker till fuktskador är läckage i skarvar på hängrännor och stuprör eller igensatta takbrunnar.

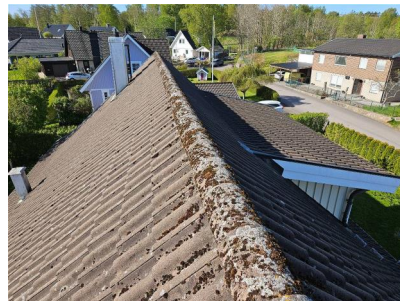
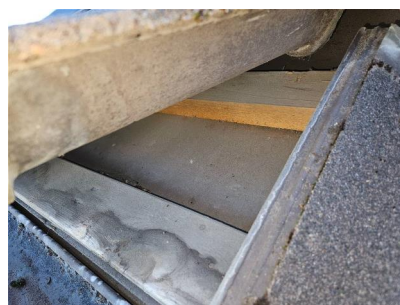
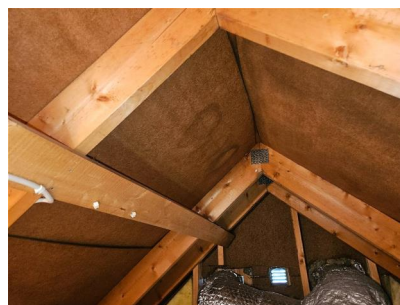
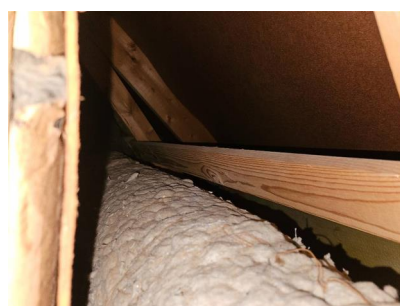
Yttertaket är äldre med viss mosspåväxt samt underlagstak av träfiberskivor, enstaka mindre missfärgningar noterades på underlagstaket.

Vid fuktkvotmätning som utfördes stickprovsvis i takstolar uppmättes fuktkvoter under den kritiska gränsen för mikrobiell tillväxt.

Risk för mikrobiell tillväxt föreligger om den relativa fuktigheten (RF) i den omgivande luften är över 75% vilket i furuvirke motsvarar en fuktkvot (FK) på 17 %.

Fuktkvoter uppmättes till 7-8%, observera att delar av sidovindar är trånga/svåråtkomliga.

Takpannor, läkt och träfiberskivor samt plåtdetaljer har enligt vår bedömning en begränsad livslängd. Eftersom husets taktäckning är äldre med vissa okulära brister har det ett minskat motstånd mot vatteninträngning, samt att svagheten med den takkonstruktion som förekommer är att takpapp ej finns under takpannorna vilket medför risk för att det vid nederbörd tränger in vatten/snö under dessa och större fuktskador på takbotten uppstår, detta i sin tur kan leda till fuktskador vidare ner i takkonstruktionen.

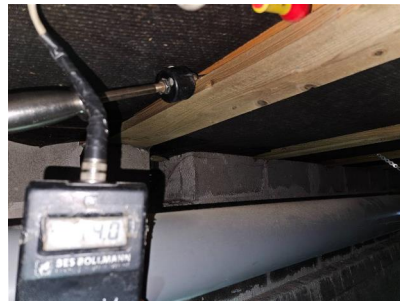
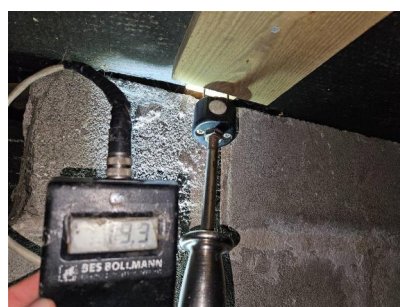
Vid kontroll av konstruktion uppmättes fuktvärden både över och under kritisk fuktnivå, vissa fuktgenomslag noterades på grundmurar.

Risk för mikrobiell tillväxt föreligger om den relativa fuktigheten (RF) i den omgivande luften är över 75 % vilket i furuvirke motsvarar en fuktkvot (FK) på 17 %.

Fuktkvotsvärden på 14-19,3% uppmättes i underkant träbjälklag.

Uteluftsventilerade krypgrunder med bjälklag av organiskt material har ofta fuktskador på grund av naturlig fuktpåverkan. Detta kan resultera i mikrobiella skador.

För att undvika detta så måste grundens klimat bli torrare. Läs Anticimex faktablad om uteluftsventilerade krypgrunder för tips och råd.

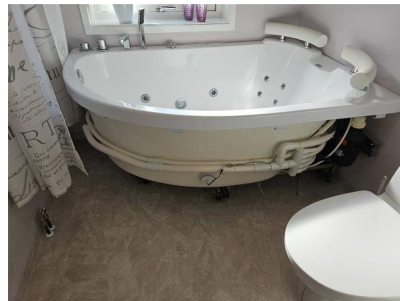
Fönster är olämpligt placerat.

Fönstrets placering i våtutrymmet utgör en risk för fuktskador i fönster- och väggkonstruktionen.

Rör genomföring finns i golv.

Rör genomföringar i golvet medför en ökad risk för att vatten tränger ner i omkringliggande konstruktioner och orsakar fuktskador.

Fuktindikering i utrymmet gav inga förhöjda fuktindikationer.

För att minska risken för fuktskador på fönster och väggkonstruktion rekommenderas att man fortsätter skydda fönstret mot vattenbegjutning.
