# Besiktningsprotokoll

Anticimex Försäkringsbesiktning i samarbete med Fastighetsbyrån

| Fastighetsadress:<br>Annebergsgatan 23 | |

| Besiktningsdatum:<br>2024-11-11 | Protokollnummer:<br>69018607 |

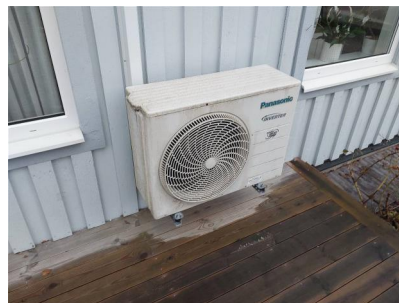
Kondensvatten från luftvärmepumparnas utedel leds inte bort från husgrunden.

Detta medför ökad risk för att vatten tränger in i anslutande konstruktioner, vilket i sin tur kan leda till fuktrelaterade skador. Observera att besiktning av byggnadens värmesystem eller värmepumpen inte har ingått i uppdraget.

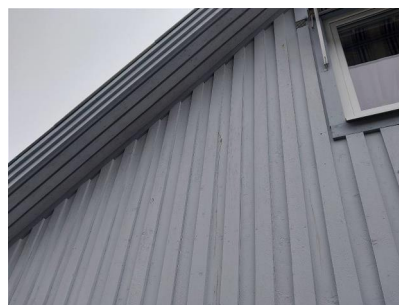
Fasadpanel/vindskivor/trädetaljer är i behov av målning/underhåll, färgsläpp förekommer.

Träkonstruktioner där målningsbehov finns riskerar att få fukt- och rötskador på grund av sämre vattenavvisande förmåga. För att öka livslängden på fasadbeklädnaden rekommenderas målning och underhåll.

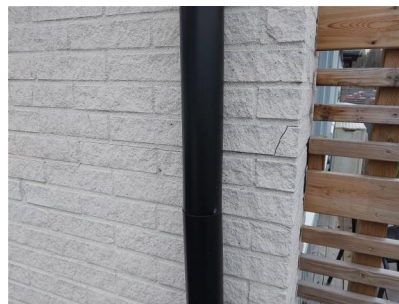
Sprickor finns i tegelfasaden.

Detta kan leda till fukt- och frysskador i konstruktionen.

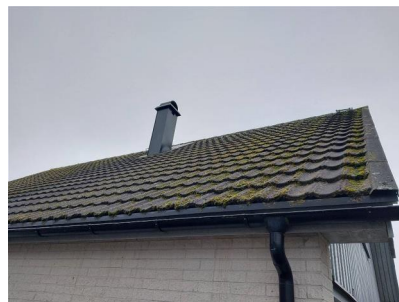
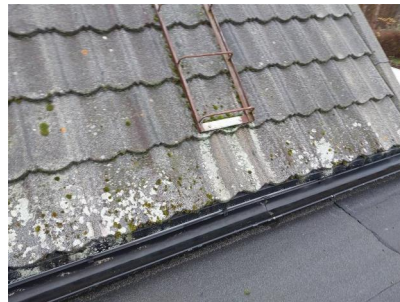
Mosspåväxt finns på plåttak, bucklor/ojämnheter kunde även noteras i plåttaket, se även foton.

Mossa som växer på taket kan leda till att taktäckningen har ett minskat motstånd mot vatteninträngning. Detta i sin tur kan leda till fuktskador på träläkt och takkonstruktionen vilket kan resultera i mikrobiella skador (angrepp av mikroorganismer).

För att öka livslängden på taket rekommenderas att mossan tas bort.

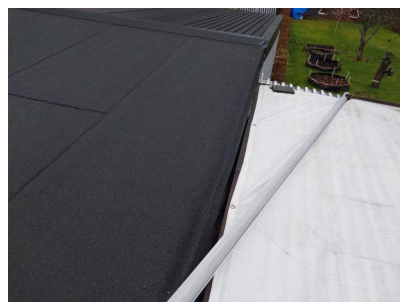
Låglutande/platt papptak förekommer på garaget, mindre mängd stående vatten noterades på taket. Anslutning mellan garagetak och grannens altan/uterum är bristfällig, se foto.

Dessa noteringar medför ökad risk för fuktrinträngning med fuktskador som följd.

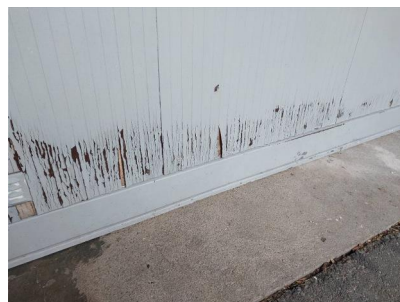
Garageport är i behov av målning/underhåll, färgsläpp förekommer.

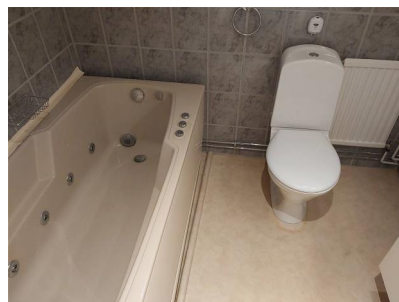
Våtutrymmet har äldre yt-/tätskikt. Äldre rostangripen gjutjärnsbrunn finns i utrymmet, rörgenomföringar noterades i golv och väggar.

Eftersom funktionen, som innebär att ytskiktet/tätskiktet ska vara vattentätt, kan vara nedsatt finns en ökad risk att vatten tränger igenom ytskiktet/tätskiktet med vattenskador i omkringliggande konstruktioner som följd.

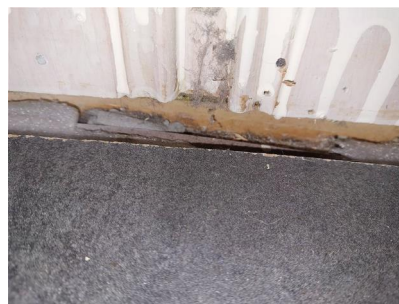
Vid kontroll av konstruktion som utfördes i entréhall uppmättes fuktvärden under kritisk nivå för mikrobiell tillväxt och normal lukt upplevdes.

Grundläggningen består av en betongplatta på mark utan underliggande isolering och med ytskikt dikt an betongen.

Fuktkvoter uppmättes i nedre kant av regel/syll till mellan 8-9%. Det finns risk för mikrobiell tillväxt om den relativa fuktigheten (RF) i den omgivande luften är över 75 %. I furuvirke motsvarar det en fuktkvot (FK) på 17 %.

Flytande golvkonstruktion och eventuella väggsyllar riskerar att drabbas av fuktskador på grund av naturlig fuktpåverkan om fuktskyddet är bristfälligt utfört alternativt saknas. Fuktvandring kan ske från marken genom betongen till organiskt material genom så kallad kapillärsugning och diffusion, vilket kan leda till skador med lukt av mikrobiell karaktär. Om väggsyllarna är tryckimpregnerade kan även en kemisk lukt förekomma.

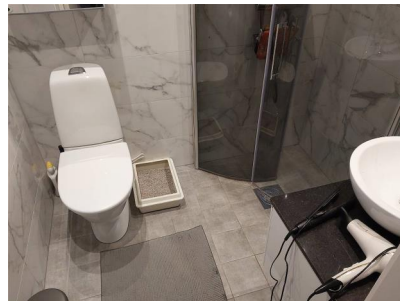
Normala fuktvärden indikerades mot klinker/kakel.

En viss fukt tränger alltid in bakom kakel/klinker via fogarna, detta är helt normalt och innebär inte att tätskiktet/ våtrumsisoleringen under kaklet/klinkern är bristfälligt eller ur funktion.

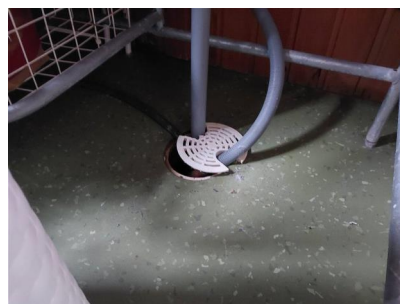
Våutrymmet har äldre yt-/tätskikt. Äldre rostangripen gjutjärnsbrunn förekommer i utrymmet, rörgenomföringar noterades i golv. Vissa otätheter förekommer i plastmatta på golv.

Eftersom funktionen, som innebär att ytskiktet/tätskiktet ska vara vattentätt, kan vara nedsatt finns en ökad risk att vatten tränger igenom ytskiktet/tätskiktet med vattenskador i omkringliggande konstruktioner som följd.

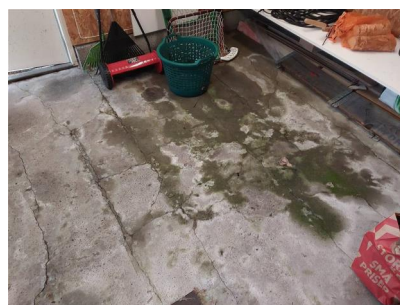
Missfärgningar och sprickor förekommer i betonggolv och en avvikande lukt kom att kännas i utrymmet (Förråd).

En fördjupad undersökning rekommenderas för att ta reda på orsak och omfattning.
