**Fastighetsuppgifter**

Smaragden 23

Lojovägen 24

| Uppdragsnummer | G33287 |

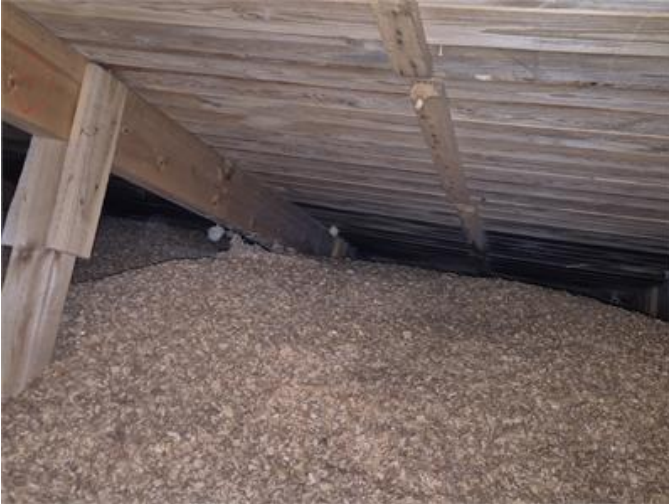
VIND: Det förekommer spår på svall efter tidigare och åtgärdade takläckage. Det förekommer missfärgningar/mikrobiella tillväxter på insidan av yttertakets närmare takfot i en del takstolsfack. Inga fuktskador eller hållfasthetsförsämringar noterades med behov av byte eller förstärkning av konstruktion. Oftast beror mikrobiella tillväxter på vindsutrymmen att det vintertid på grund av brister i vindsbjälklagets ångspärr, kan leta sig upp varm fuktig luft från inomhusmiljön som kondenserar mot svalare ytor. Om det är ett pågående fuktproblem kan inte avgöras utan fuktmätning utförs vintertid när det kan förväntas vara som högst fuktbelastning. Att åtgärda allmänventilationen av bomiljön reducerar fukten mot vinden.

Det förekommer missfärgningar/mikrobiella tillväxter på insidan av yttertaket närmare takfot i en del takstolsfack. Inga fuktskador eller hållfasthetsförsämringar noterades med behov av byte eller förstärkning av konstruktion.
