Bäck 1:13

Vilovägen 2A

| Uppdragsnummer | T9520 |
| Besiktningsdatum | 2025-05-09 |

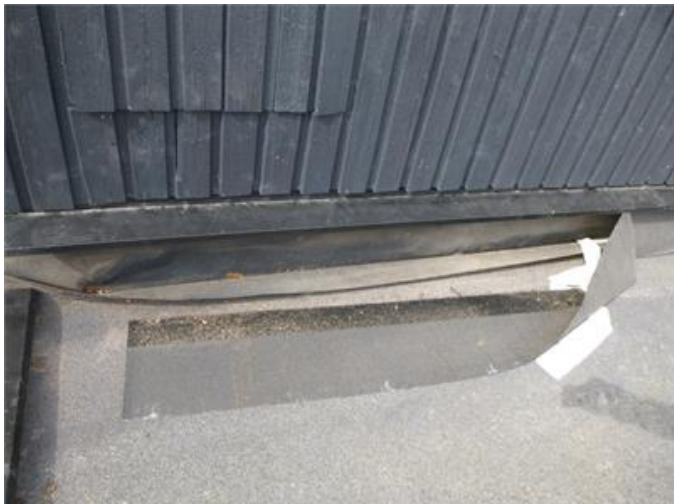
| Besiktningresultat | | | | | |
|---|---|---|---|---|---|
| Garage | | X | | | Ändrä bristfälligt målat<br>Ej helt färdigställd dörr mot baksidan<br>Lågt fall i hängränna, glest mellan rännkrokar, bristfälligt injusterad mot takfot<br>Rörelsesprickor<br>Delvis belamrat invändigt<br>Låglutande tak ej färdigställt mot huvudbyggnad, se därför info på protokollets näst sista sida pos. 1 |

Garaget papptak har delvis släppt i uppviket mot huvudbyggnaden

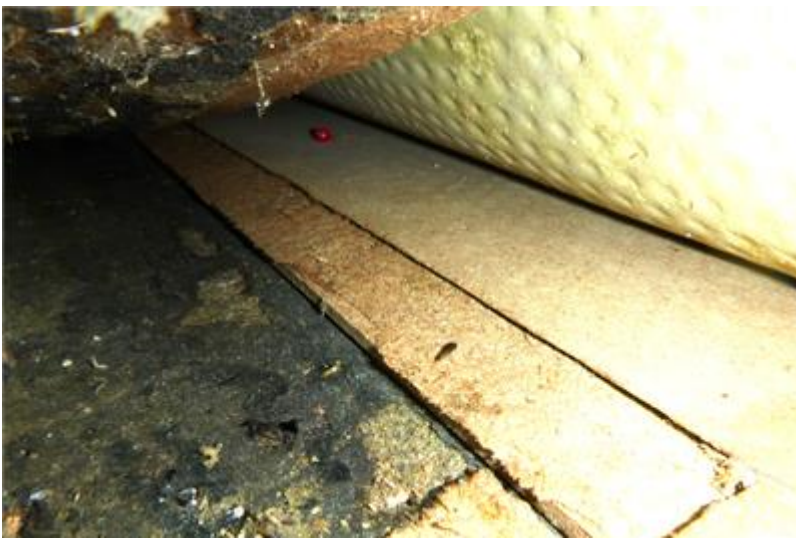
A Golvkonstruktionen är inte mekaniskt ventilerat efter renovering och utreglade väggar förekommer. Om fuktigheten blir hög och om det finns organiskt material mot betongytor finns risk att mikrobiell lukt uppstår.

Mikrobiell lukt förnimrades i sovrum med tillhörande förråd och i gillestugan där organiska material förekommer mot betongytor.

Fuktindikeringar utfördes på betonggolv och källarväggar i betong vilket man får beteckna som "normalt" i en fastighet med den tidens byggnorm.

Skadade material bör bytas ut mot fukttåliga, då mikrobiella skador kan påverka boendemiljön negativt
