# Besiktningsprotokoll

Anticimex Försäkringsbesiktning i samarbete med Fastighetsbyrån

| Fastighetsadress:<br>Frizells Väg 3 | |

| Besiktningsdatum:<br>2025-04-08 | Protokollnummer:<br>68938063 |

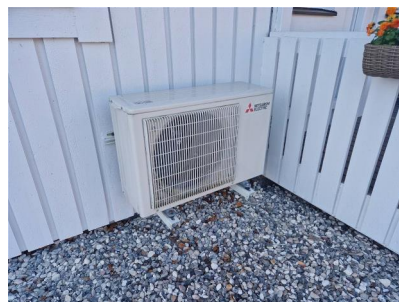
Kondensvatten från luftvärmepumpens utedel leds inte bort från husgrunden.

Detta medför ökad risk för att vatten tränger in i anslutande konstruktioner, vilket i sin tur kan leda till fuktrelaterade skador. Observera att besiktning av byggnadens värmesystem eller värmepumpen inte har ingått i uppdraget.

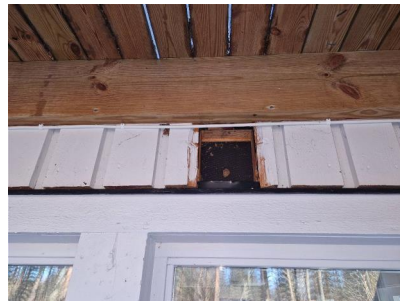
Fasadbrädor saknas lokalt åt väster.

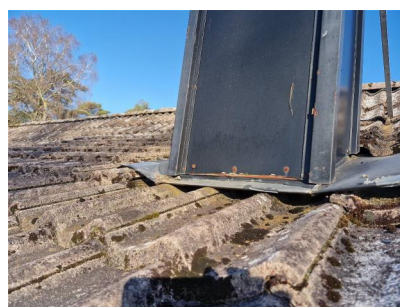
Otättheter finns mellan skorstenens plåten och takpannorna.

Då otättheter finns och missfärgningar noteras på yttertakets insida intill skorstenen rekommenderas att kontakt tas med fackman för kontroll samt för bedömning av lämpliga åtgärder.

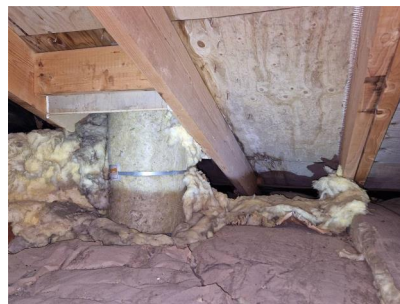
Lokalt vid skorstenen noteras missfärgningar i yttertakets insida.  
Fuktindikering kunde inte utföras.

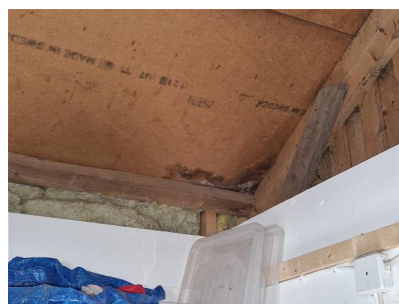
I garaget finns en missfärgning i yttertaketets insida. Man har kontrollerat men kan inte hitta orsaken. Dock har den inte blivit värre sedan förvärvet då den också fanns.

Lokalt åt nordväst noteras en missfärgning i yttertakets insida.

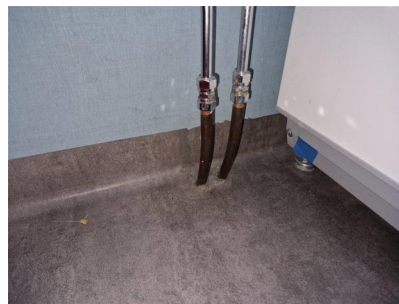
Golvlutningen är något bristfälligt utförd.  
Rör genomföring finns i golv och golvmattan saknar uppvik mot tröskeln.

När rör genomföringar finns i golv är det inte fackmässigt\* utfört. Rör genomföringar i golvet medför en ökad risk för att vatten tränger ner i omkringliggande konstruktioner och orsakar fuktskador. \*Fackmässigt utförande innebär att arbetet ska utföras enligt Boverkets byggregler, gällande branschregler samt monteringsanvisningar för samtliga material. Om dessa regler och anvisningar inte följs och en skada inträffar riskerar man att få en nedsatt eller utebliven skadeersättning från sitt försäkringsbolag (villahem).

Vid fuktindikering som utfördes i utrymmet påvisades inga förhöjda fuktindikationer.

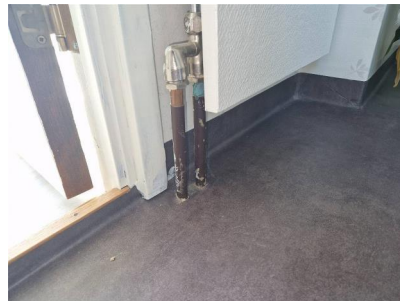
Rör genomföringar finns i golvet.

Vid fuktindikering som utfördes i utrymmet påvisades inga förhöjda fuktindikationer.
