# Besiktningsprotokoll

Anticimex Försäkringsbesiktning i samarbete med Fastighetsbyrån

| Fastighetsadress:<br>Skallhult Rosenlund 1 | |

| Besiktningsdatum:<br>2025-05-13 | Protokollnummer:<br>69006804 |

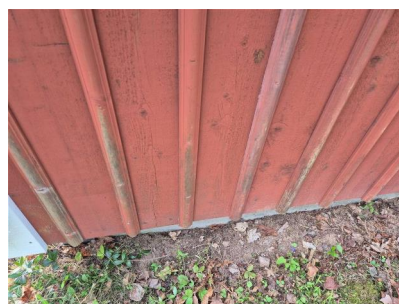
Fasadpanelen är i behov av målning/underhåll.

Fasadbeklädnad och träkonstruktioner där målningsbehov finns riskerar att få fukt- och rötskador på grund av sämre vattenavvisande förmåga. För att öka livslängden på fasadbeklädnaden rekommenderas målning och underhåll.

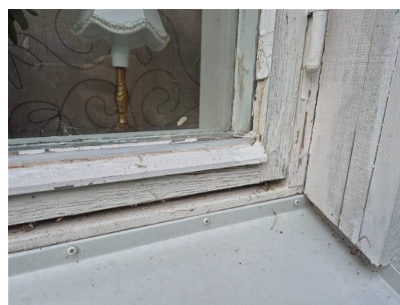
Fönster är i behov av målning/underhåll.

Fönsterbågar och fönsterkarmar där målningsbehov finns riskerar att få fukt- och rötskador på grund av sämre vattenavvisande förmåga.

För att öka livslängden på fönster rekommenderas målning och underhåll.

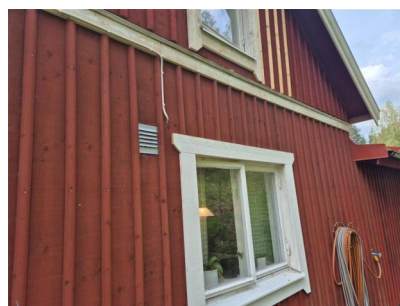
Överbleck saknas ovan fönster.

Avsaknad av bleck ovanför fönster medför en ökad risk för att vatten kan rinna in och orsaka fuktrelaterade skador i omkringliggande konstruktioner.

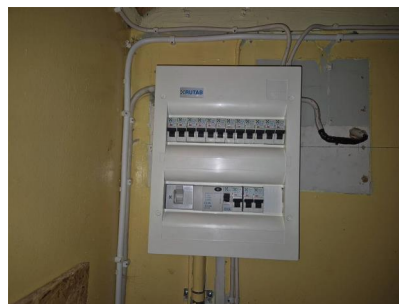
El-centralen har jordfelsbrytare.

Jordfelsbrytare finns installerad vid elcentralen.

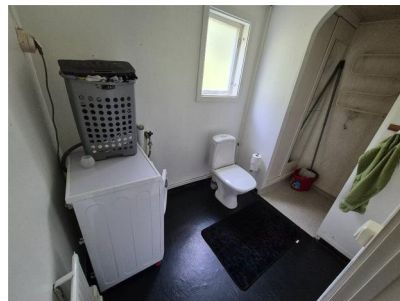
Utrymmet är i behov av renovering.

Utrymmet är äldre och har passerat tiden för sin tekniska livslängd.

Renovering av utrymmet rekommenderas. Kontakta en behörig våtrumsentreprenör för en renovering. I samband med renoveringen bör omkringliggande konstruktioner kontrolleras för att upptäcka eventuella följdskador.

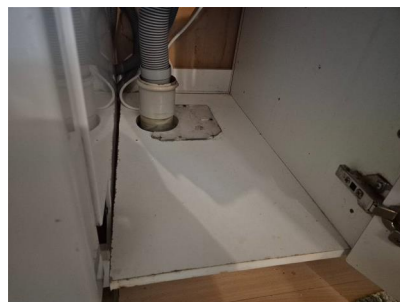
Fuktskydd saknas i diskbänksskåp.

Utan fuktskydd är det svårt att upptäcka läckage från rörledningar. Vatten kan då tränga in i omkringliggande konstruktioner och orsaka fuktskador.

För att upptäcka eventuella läckage, installera ett fuktskydd.

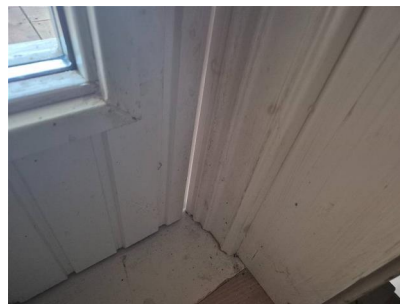
Balkongdörren tätar inte ordentligt.
