# Besiktningsprotokoll

Anticimex Försäkringsbesiktning i samarbete med Fastighetsbyrån

| Fastighetsbeteckning:<br>Dannebacka 1:18 | |

| Besiktningsdatum:<br>2025-05-07 | Protokollnummer:<br>68989336 |

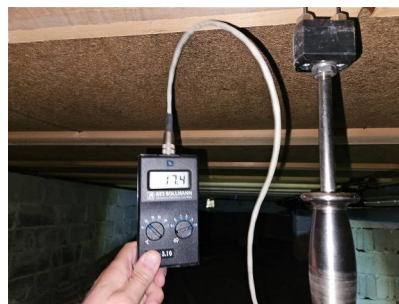
Vid kontroll av konstruktion i krypgrund noterades fuktvärden över kritisk fuktnivå och det förekommer mikrobiell påväxt på bl.a. blindbottensskivor.

De höga fuktvärdena och den mikrobiella påväxten innebär att grundens klimat under delar av året är för fuktigt. Detta kan i förlängningen leda till rötskador i konstruktionen. För att undvika detta så måste krypgrundens klimat bli torrare.

Risk för mikrobiell tillväxt föreligger om den relativa fuktigheten (RF) i den omgivande luften är över 75 % vilket i furuvirke motsvarar en fuktkvot (FK) på 17 %.

Fuktkvoten uppmättes till mellan 17,4 & 17,7 % FK.

Vidare noterades lokalt rostangrepp på rörbøj.

För att undvika detta så måste grundens klimat bli torrare. Läs Anticimex faktablad om uteluftsventilerade krypgrunder för tips och råd.

Det rekommenderas att VVS-tekniker kontaktas för bedömning och eventuell åtgärd.

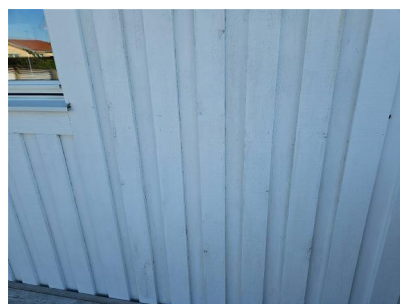
Fasadpanelen är till viss del i behov av målning/underhåll.  
Enstaka panelbrädor har mindre rötskador.

Fasadbeklädnad och träkonstruktioner där målningsbehov finns riskerar att få fukt- och rötskador på grund av sämre vattenavvisande förmåga. För att öka livslängden på fasadbeklädnaden rekommenderas målning och underhåll. I samband med ommålning rekommenderas att de rötskadade panelbrädorna byts ut.

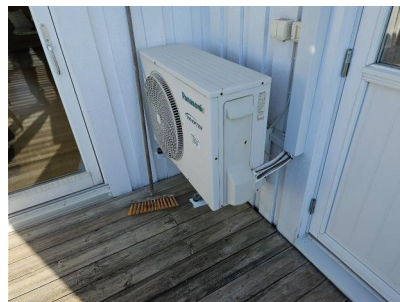
Kondensvatten från luftvärmepumpens utedel leds inte bort från husgrunden.

Detta medför ökad risk för att vatten tränger in i anslutande konstruktioner, vilket i sin tur kan leda till fuktrelaterade skador. Observera att besiktning av byggnadens värmesystem eller värmepumpen inte har ingått i uppdraget.

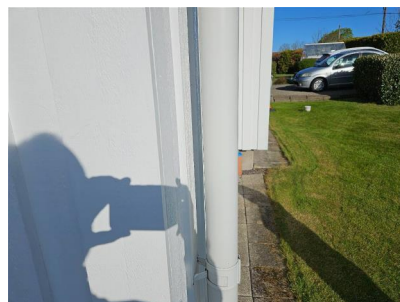
Fals på vissa stuprör vänd mot fasad.

Falsen på stuprören kan med fördel vändas ut från fasaden för att lättare se om röret blivit skadat efter vinterns påfrestningar samt för att undvika skador på fasad vid ett eventuellt läckage.

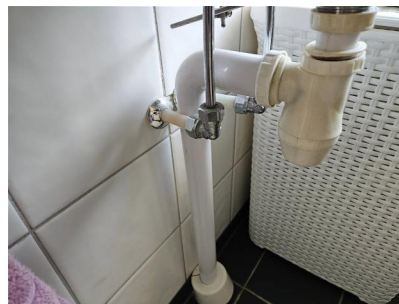
Rör genomföring finns i vägg och är inte fixerad. (sitter löst)  
Vidare lutar rör genomföring mot vägg.

Rör genomföringar i väggen som sitter löst och lutar åt fel håll medför en ökad risk för att vatten vid eventuellt droppläckage kan tränga in i omkringliggande/bakomvarande konstruktioner och orsaka fuktrelaterade fuktskador.
