# Besiktningsprotokoll

Anticimex Försäkringsbesiktning i samarbete med Fastighetsbyrån

| Fastighetsbeteckning:<br>Penseln 13 | |
| Fastighetsadress:<br>Petersbergsvägen 13 | |

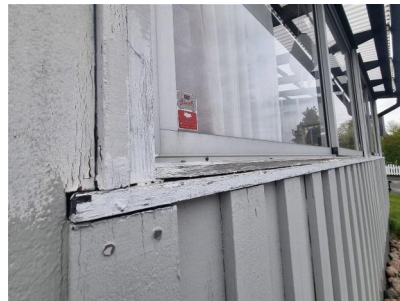
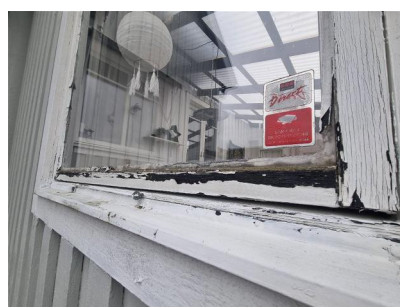
### Utvändigt / Uterum

Allmänt underhåll gällande träytor, fönster och tak.

En del begynnande rötskador finns på fasad och fönster.

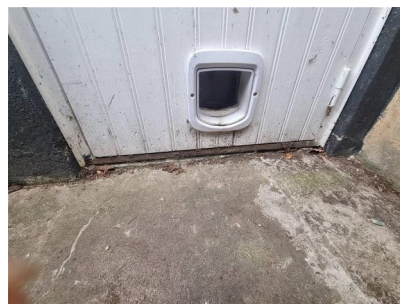
### Utvändigt / Dörrar

Tröskelbleck saknas under källardörr.

Avsaknad av tröskelbleck medför att det finns risk för att vatten kan rinna in och orsaka fuktskador på tröskel och/eller i kringliggande vägg och bjälklag.

Rekommendation är att komplettera denna dörren med ett tröskelbleck som skyddar tröskeln, samt skydd för att fukt inte skall kunna tränga in under tröskeln.

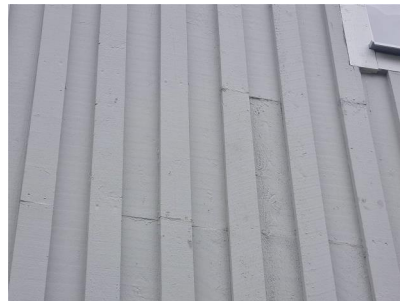
### Utvändigt / Fasad

Fasadpanelen har en del olämpliga skarvar.

En del torrsprickor förekommer i Fasadpanelen.

Håll koll på dessa, innan nästa ommålning bör dessa ses över.

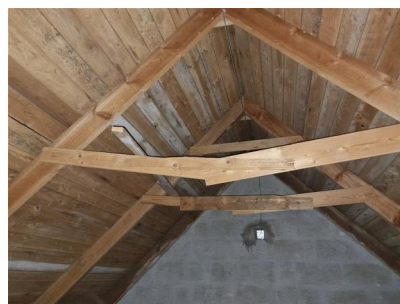
### Utvändigt / Vind

Vid kontroll av vinden uppmättes fuktvärden under kritisk fuktnivå för mikrobiell tillväxt och en normal lukt upplevdes. Fuktkvoten i underlagstak/takbjälkar uppmättes till 12 %.

En del mindre mikrobiella påväxt förekommer på underlagstaket.

Detta uppkommer ofta då varm luft från bodelen möter kall luft på vindsutrymmet.

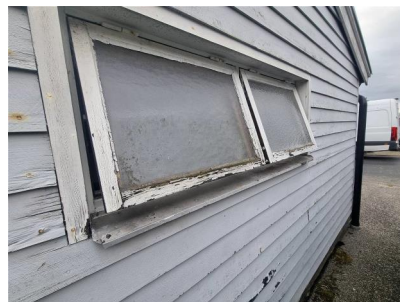
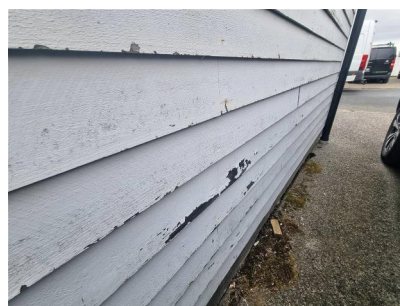
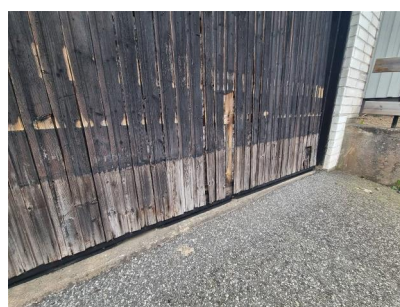
### Utvändigt / Garage utvändigt

Garaget är av enklare standard, där fasaden, fönster och tak bör ses över.

Delar av fasadpanel och fönster har begynnande rötskador.

Garageporten är i dåligt skick och rekommenderas att bytas ut. Takkonstruktionen har en nedböjning.
