**Fastighetsuppgifter**

Skrinet 11

Sångarevägen 18

| Besiktningsdatum | 2025-05-12 |

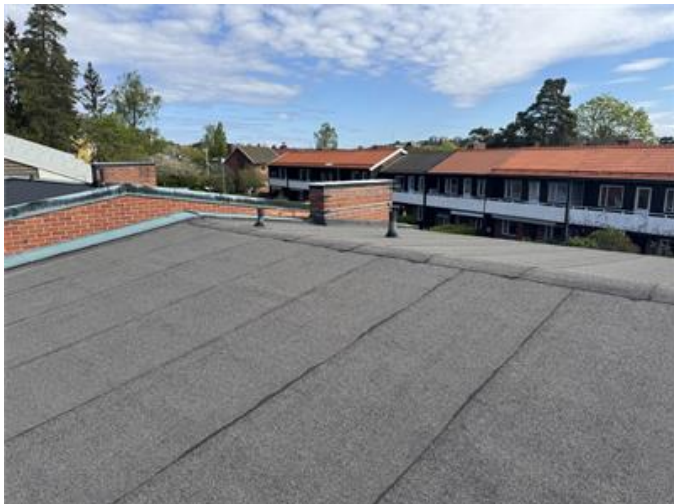
Bild visar del av taket.
