Fastighetsbeteckning  
Ytterselö-Valla 9:11  
Adress  
Tegelugnsvägen 6  
64562 Stallarholmen

| Uppdragsnummer | A32778 |
| Besiktningsdatum | 2025-05-13 |
| Besiktningsföretag | OBM Byggnadsmiljö AB |

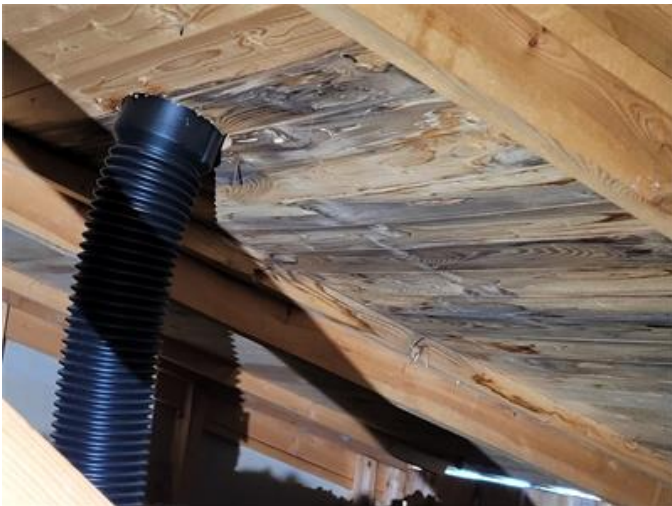
| Besiktningsresultat | | | | | |
|---|---|---|---|---|---|
| Vind | | X | | | <ul style="list-style-type: none"> <li>- Fuktfläckar förekommer på underlagstak, vilket bör kontrolleras regelbundet för att fastställa om åtgärdsbehov föreligger. Se bild.</li> <li>- Endast besiktat från lucka, landgång saknas.</li> <li>- Spår från möss förekommer.</li> </ul> |

Fukthäcken på underlagstak

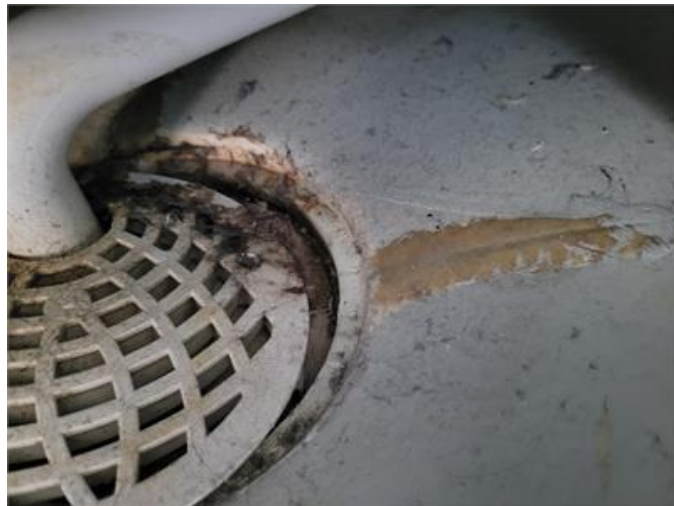
| Besiktningsresultat | | | | | |
|---|---|---|---|---|---|
| Badrum | | X | | | <ul style="list-style-type: none"> <li>- Utrymmet har äldre standard och den tekniska livslängden är passerad, kommande renoveringsbehov.</li> <li>- Skada tätad med silicon noterades på vårumsmattan. Se bild.</li> <li>- Klämringen är lös i golvbrunn och bör sättas fast för att minska risken för fuktskador.</li> <li>- Olämplig placering av rör genomföringar, (i golv under badkar)</li> </ul> |

Lagd våtrumsmatta i badrum

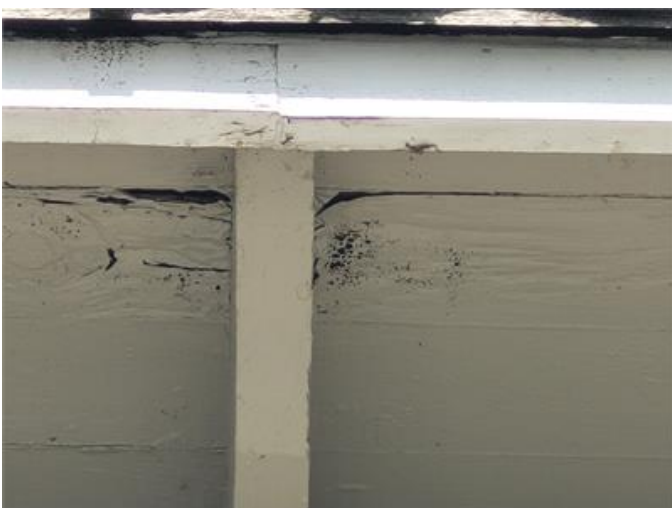
| Besiktningsresultat | | | | | |
|---|---|---|---|---|---|
| Tak | | | X | | <ul style="list-style-type: none"> <li>- Rötskada i takfot invid balkong noterades. Orsak samt omfattning bör kontrolleras. Se bild</li> <li>- Taket har äldre standard och takpappen och takpannornas tekniska livslängd anses vara passerad, se även info på protokollets näst sista sida Pos. 2.</li> <li>- Taket är endast besiktat från mark.</li> </ul> |

Rötskada i takfot

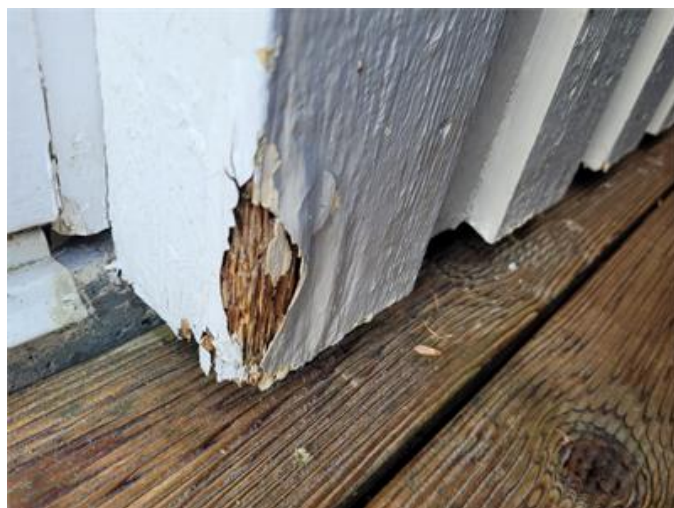
| Besiktningsresultat | | | | | |
|---|---|---|---|---|---|
| Fasad | | X | | | Fasadpanelen har rötskador i dess nederkant. Se bild |

Rötskadad fasadpanel
