# Besiktningsprotokoll

Anticimex Försäkringsbesiktning i samarbete med Fastighetsbyrån

| Fastighetsadress:<br>Jakobslundsvägen 7 | |

| Besiktningsdatum:<br>2025-05-08 | Protokollnummer:<br>68992702 |

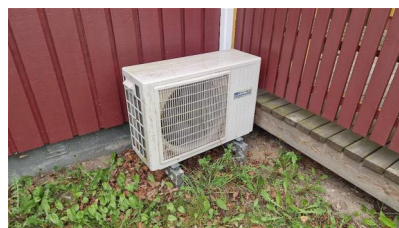
Kondensvatten från luftvärmepumpens utedel leds inte bort från husgrunden.

Detta medför ökad risk för att vatten tränger in i anslutande konstruktioner, vilket i sin tur kan leda till fuktrelaterade skador. Observera att besiktning av byggnadens värmesystem eller värmepumpen inte har ingått i uppdraget.

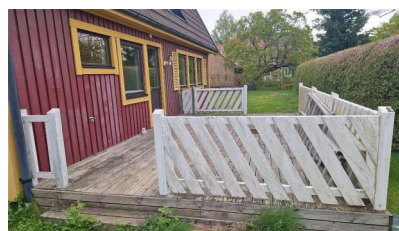
Altanräcke och träkonstruktioner är i behov av målning/underhåll.

Altanräcke och träkonstruktioner där målningsbehov finns riskerar att få fukt- och rötskador på grund av sämre vattenavvisande förmåga.

Vi rekommenderar att du utför målning/underhåll av altan.

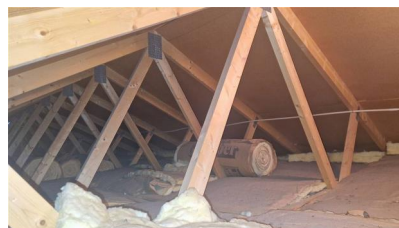
Underlagstaket består av träfiberskivor.

Eftersom underlagstaket består av träfiberskivor utan yttre täckning av papp under takbeklädnaden, finns risk vid ogynnsam väderlek att regnvatten/snö tränger in i skivskarvar med läckage på vindsutrymmet som följd. Med tiden kan även träfiberskivorna drabbas av fuktskador.

Vid kontroll av vinden uppmättes fuktvärden under kritisk fuktnivå för mikrobiell tillväxt.

Fuktkvoten i underlagstak/takbjälkar uppmättes till 7 %.

Vinden besiktigad från lucka då landgång saknas. Från lucka sett finns inget att notera.

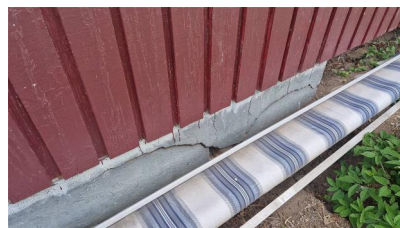
Sprickor finns i sockel.

Detta kan leda till fukt- och frysskador i konstruktionen.

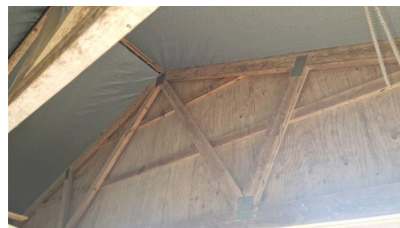
Yttertaket är äldre. Underlagstak av takduk

Takpannor, plåtdetaljer och underlagspapp har enligt vår bedömning en begränsad livslängd. Eftersom husets taktäckning är äldre har det ett minskat motstånd mot vatteninträngning. Detta i sin tur kan leda till fuktskador på träläkt och vidare ner i underliggande konstruktioner.

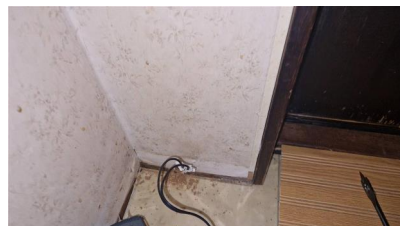
Vid kontroll av konstruktion uppmättes fuktvärden under kritisk nivå för mikrobiell tillväxt.

Grundläggningen består av en betongplatta på mark utan underliggande isolering och med ett flytande golvspånskiva på en cellplastisolering. Fuktkvoten uppmättes till 8% i ytterväggsyll till höger om ytterdörr via borrhål efter att golvlist avlägsnats.

Flytande golvkonstruktion och eventuella väggssyllar riskerar att drabbas av fuktskador på grund av naturlig fuktpåverkan om fuktskyddet är bristfälligt utfört alternativt saknas. Fuktvandring kan ske från marken genom betongen till organiskt material genom så kallad kapillärsugning och diffusion, vilket kan leda till skador med lukt av mikrobiell karaktär.

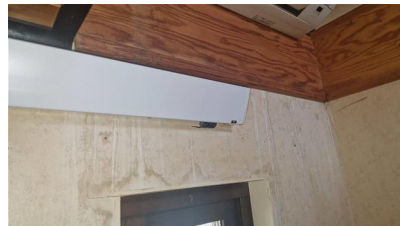
Kondensspår från luftvärmepump.

Vid besiktningen noterades ingen fuktighet i området men rekommenderas att funktion och installation kontrolleras för att säkerställa att inga fuktskador uppstår.

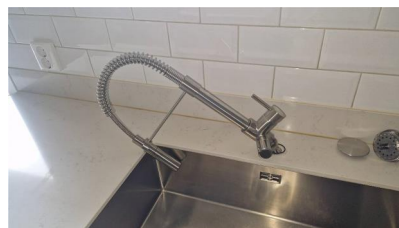
Fuktskydd saknas under kyl/frys

Utan fuktskydd är det svårt att upptäcka läckage. Vatten kan då tränga in i omkringliggande konstruktioner och orsaka fuktskador.

Kökskran ej monterad

För att upptäcka eventuella läckage, installera ett fuktskydd.

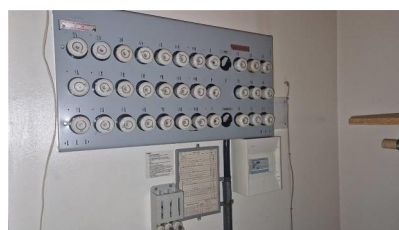
El-centralen har jordfelsbrytare.

Jordfelsbrytare finns installerad vid elcentralen.

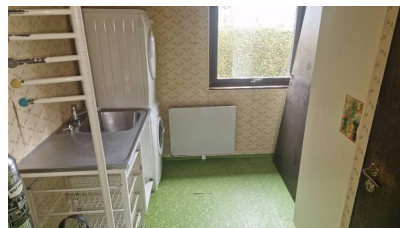
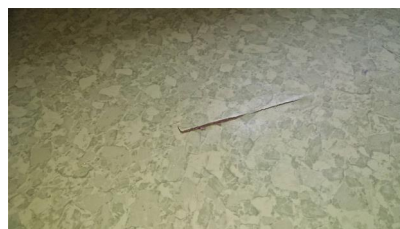
Våutrymmet har äldre yt-/tätskikt.  
Skada i golv fuktkvot förhöjd i spångolv

Eftersom funktionen, som innebär att ytskiktet/tätskiktet ska vara vattentätt, kan vara nedsatt finns en ökad risk att vatten tränger igenom ytskiktet/tätskiktet med vattenskador i omkringliggande konstruktioner som följd.

Skada noterad och kring den noteras golvet fuktpåverkat och förhöjd fuktkvot uppmättes.  
Rekommenderas att man åtgärdar detta samt renoverar utrymmet.

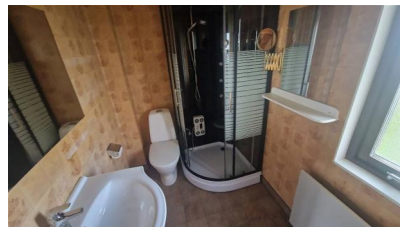
Våutrymmet har äldre yt-/tätskikt.  
Klinker lagt på befintlig plastmatta.

Eftersom funktionen, som innebär att ytskiktet/tätskiktet ska vara vattentätt, kan vara nedsatt finns en ökad risk att vatten tränger igenom ytskiktet/tätskiktet med vattenskador i omkringliggande konstruktioner som följd.

Fuktindikering på tillgängliga ytor utan anmärkning.

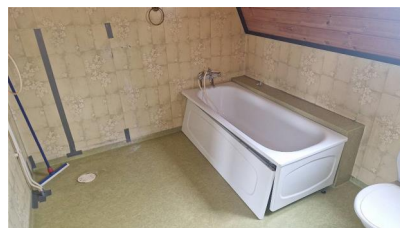
Våtutrymmet har äldre yt-/tätskikt.  
Lagning förekommer i golv samt väggens tätskikt har mindre glipor i skarvar.

Eftersom funktionen, som innebär att ytskiktet/tätskiktet ska vara vattentätt, kan vara nedsatt finns en ökad risk att vatten tränger igenom ytskiktet/tätskiktet med vattenskador i omkringliggande konstruktioner som följd.

Rekommenderas att utrymmet renoveras innan man använder dusch och bad
