Godhem 1:6

Vässingsövägen 261

| Uppdragsnummer | O27903 |
| Besiktningsdatum | 2025-05-07 |

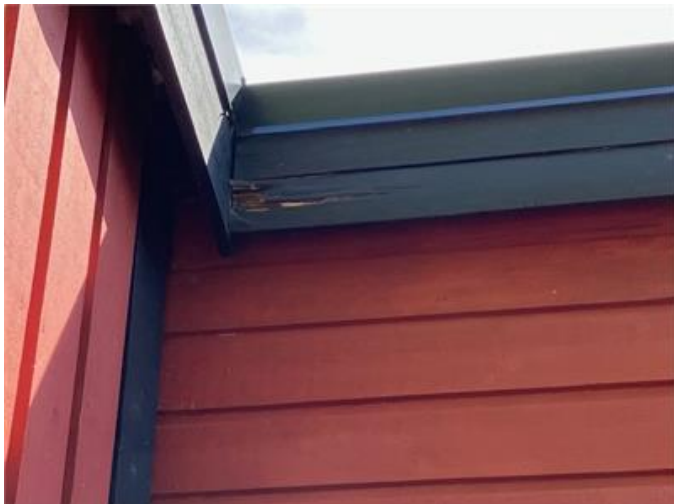
| Besiktningsresultat | | | | | |
|---|---|---|---|---|---|
| Tak | | X | | | Taktäckningen har en äldre standard, röta noterades i taksargen, se kommentar/riskanalys. |

**Tak:** Uppskattad livslängd på ett papptak varierar beroende på kvalitet och tillverkare, men man uppskattar att den kan vara mellan 10-20 år. Takpappen föråldras, den blir spröd och börjar spricka. Yttertakets skall skyddas mot nederbörd. När det är brister i dess skyddande egenskaper finns det en risk att det kan komma in fukt i byggnaden. Fukten kan orsaka skador som kan påverka byggnaden och inomhusmiljön negativt. När det är rötskador i taksargen finns det en risk att vatten kan tränga in och orsaka skador som påverkar byggnaden negativt.

Rötskada i taksarg

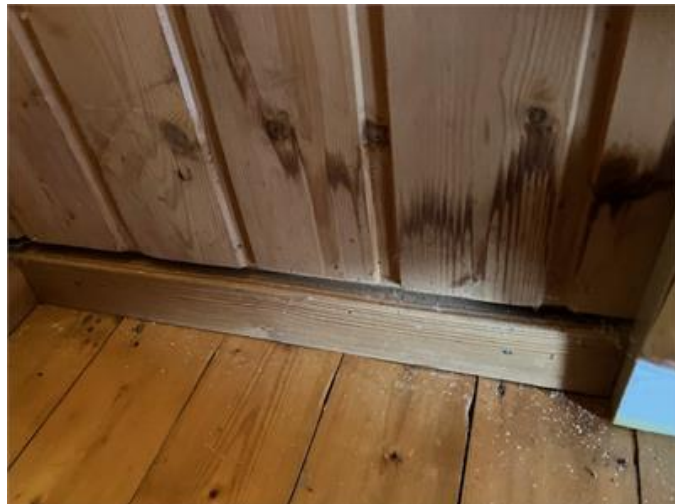
| Besiktningsresultat | | | | | |
|---|---|---|---|---|---|
| <b>Allmänt</b> | | | X | | Det finns fuktfläckar på vägg och i tak i några rum. Det är inte känt när dessa har uppstått och inte heller orsak. En fortsatt teknisk undersökning rekommenderas för att utreda orsak och omfattning. |

Fuktfläck på vägg

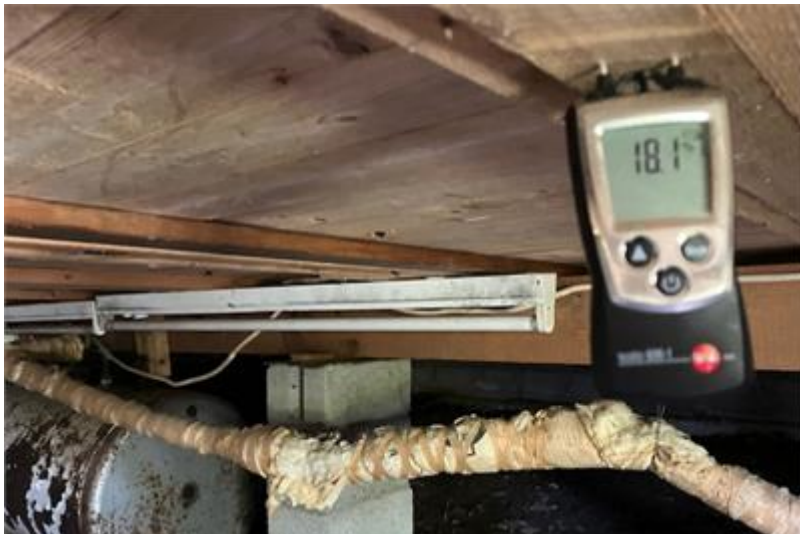
Det kritiska gränsvärdet för mikrobiell tillväxt i trä brukar anges till ca 17 % fuktkvot (FK). Vid stickprovsviss fuktkvotsmätning uppmättes ca 15-19 %. Det noterades mikrobiell påväxt på trossbotten och mark. En avvikande lukt upplevdes från material på marken. Ingångarna/dörrarna in i utrymmet är trasiga.

Huvudbyggnaden är uppförd över krypgrundsutrymme. Utifrån erfarenhet betraktas krypgrunder som riskkonstruktioner. På grund av förhöjd fuktstatus- dels orsakad av fuktvandring från marken och dels orsakad av uteluft som släpps in i grunden främst under den varma tiden av året – kan följdskador med negativ inverkan på såväl byggnaden som inomhusmiljön uppstå i utrymmet och angränsande konstruktioner (t.ex. överliggande bjälklag och uppreglad golvkonstruktion). En fortsatt teknisk undersökning rekommenderas för att utreda orsak och omfattning till skadorna i krypgrunden.
