**Fastighetsuppgifter**

Ormsta 1:489

Gästrikevägen 20

**Besiktningsuppgifter**

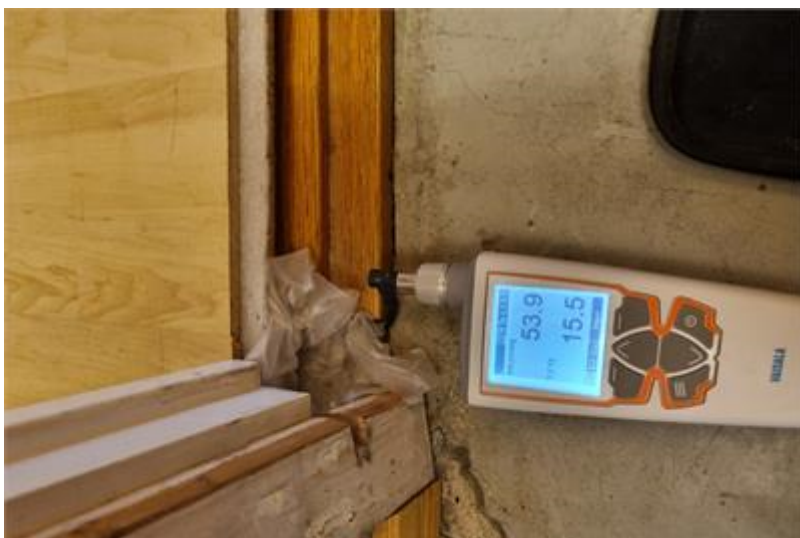
| Konstruktionsuppbyggnad | Giha-golv med luftspalt och "plastben" som skapar distans till betongplattan utan organiska träreglar. |

Det kritiska gränsvärdet för mikrobiell tillväxt brukar anges till ca 70-75% relativ fuktighet (RF).

Relativ fuktighet mättes i golvet till 54-55% RF och en normal lukt upplevdes.
