# Besiktningsprotokoll

Anticimex Försäkringsbesiktning i samarbete med Fastighetsbyrån

| Fastighetsadress:<br>Svedgatan 4 | |

| Besiktningsdatum:<br>2025-05-05 | Protokollnummer:<br>68970938 |

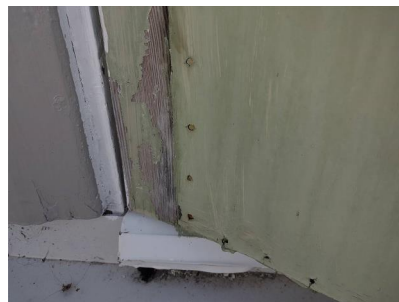
Balkongdörrar är i behov av underhåll, mindre färgsläpp noterades i nederkant på dörr mot baksidan.

Dörrar där underhållsbehov finns riskerar att få fukt- och rötskador på grund av sämre vattenavvisande förmåga.

För att öka livslängden på dörrarna rekommenderas målning och underhåll.

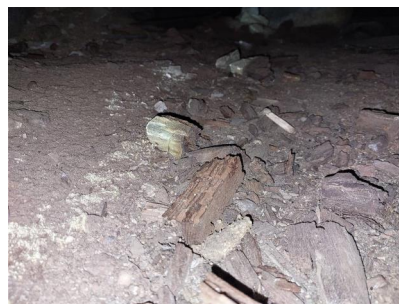
- Organiskt material noterades på delar av marken.

När man har organiskt material i en fuktig miljö finns en ökad risk för mikrobiell tillväxt (angrepp av mikroorganismer). Detta kan i sin tur leda till att mikrobiell lukt sprids till boendemiljön.

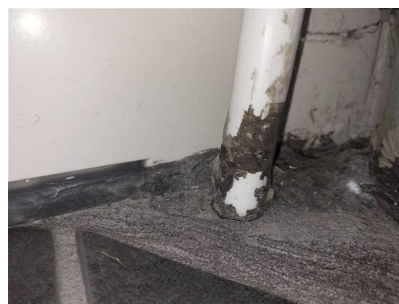
- Rör genomföringar finns i golv.

Rör genomföringar i golvet medför en ökad risk för att vatten tränger ner i omkringliggande konstruktioner och orsakar fuktskador.
