Kavajen 3

Tjäderstigen 34

| Uppdragsnummer | S16075 |
| Besiktningsdatum | 2025-05-13 |

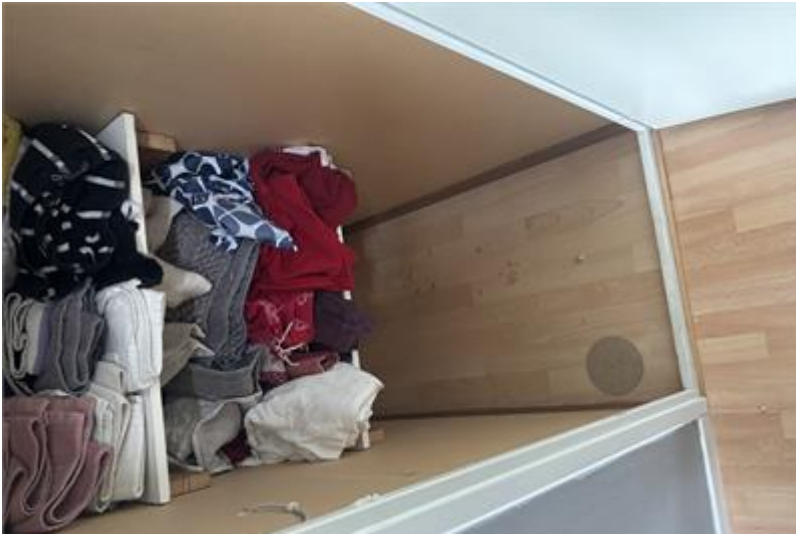
| Byggnadsdel | Uppreglat golv i |
| Konstruktionsdel | Träregel |
| Konstruktionsuppbyggnad | Betong- Isolering- Plastkil- Träregel |

Fuktkvoten uppmättes i träregel till 10% FK.

Det kritiska gränsvärdet för mikrobiell tillväxt brukar anges till ca 17% fuktkvot (FK).

Notera att stickprovsmässig undersökning är utförd samt att mätvärden normalt sett kan variera över årstiderna. För att säkert fastställa konstruktionens kondition och fuktstatus måste en mer omfattande undersökning utföras. Mätvärdet är under gränsvärdet för mikrobiell påväxt.
