# Besiktningsprotokoll

Anticimex Överlåtelsebesiktning av småhus - nivå 1

| Fastighetsadress:<br>Heda Sikenäs 1 | |

| Besiktningsdatum:<br>2025-05-08 | Protokollnummer:<br>69003619 |

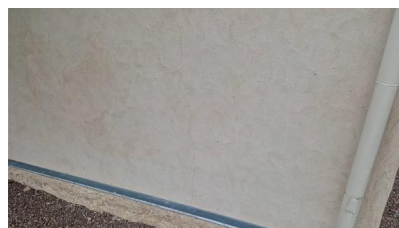
Mindre sprickor noteras i putsen. Detta är förväntat för äldre timmerhus putsade på detta vis.

Torrspäckor och målningsbehov finns på vindskivor.

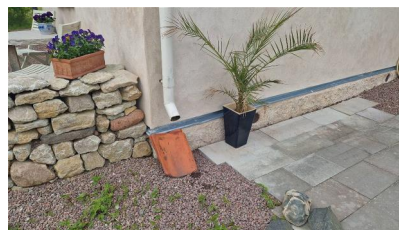
Stuprör är inte anslutet till markledning.

Stuprör som inte är anslutet till markledning kan medföra en ökad fuktbelastning på grundmur/sockel som i sin tur kan leda till fuktrelaterade skador.

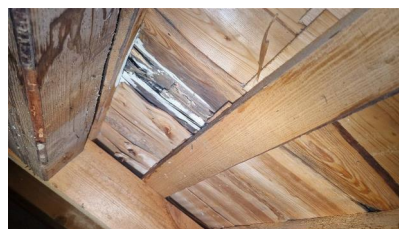
Under den borte skorstenen mot baksidan finns en äldre fuktskada i mindre omfattning.

Enligt uppgift såg det ut på samma sätt när nuvarande ägare köpte huset.

Torrt vid besiktning.

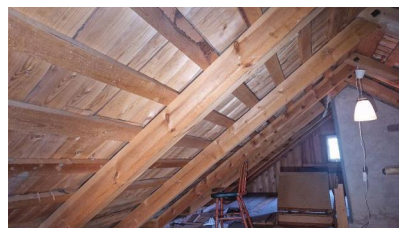
Vid kontroll av vinden uppmättes fuktvärden under kritisk fuktnivå för mikrobiell tillväxt.

Fuktkvoten i underlagstak/takbjälkar uppmättes till 8 %.

Risk för mikrobiell påväxt föreligger om fuktkvoten överstiger 17%.

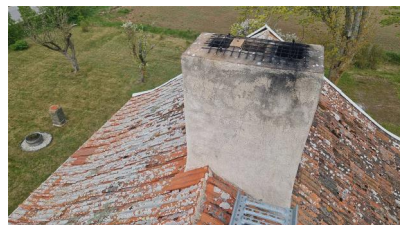
Skorstenen saknar väderskydd och inga plåtar finns runt skorstenar. Putsen går ut över tegelpannor.

Väderskydd kan monteras för att skydda mot nederbörd som annars kan orsaka fuktskador och frostsprängning i skorstenen/ murstocken.

Vi rekommenderar att du kontaktar en plåtslagare för att ta reda på hur och om ett väderskydd ska monteras och eventuellt montera plåtar runt skorstenen.

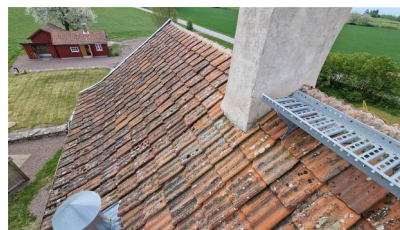
Takpannor med underlagstak av hyvlat spån (sticketak).

Med denna konstruktion är det extra viktigt att takpannorna är hela. Eftersom underlagstaket inte har en papp kan regn och snö som tränger in genom otätheter leda till fuktskador i underliggande konstruktion.

Tegelpannor är också äldre och har uppnått sin tekniska livslängd. Vissa tegelpannor noteras vara kantstöta.

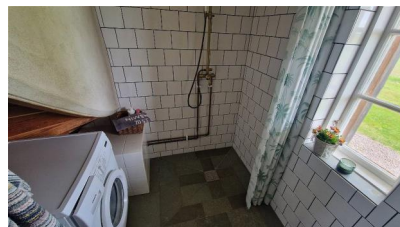
Rör genomföringar finns i vägg nära plats för dusch.

Duschvägg/drapeci kan med fördel monteras även mot trappa för att minska fuktbelastningen.

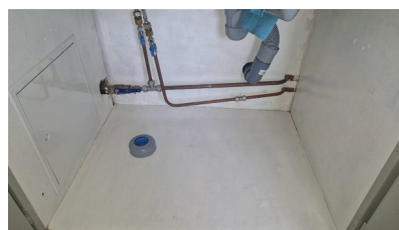
Fuktskydd saknas i diskbänksskåp och under kyl/frys.

Utan fuktskydd är det svårt att upptäcka läckage från rörledningar. Vatten kan då tränga in i omkringliggande konstruktioner och orsaka fuktskador.

För att upptäcka eventuella läckage, installera ett fuktskydd.

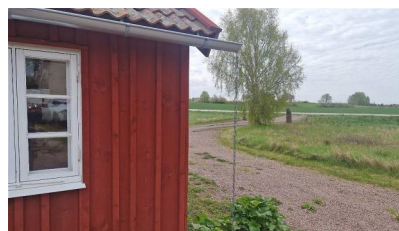
Stuprör finns inte. Vattnet avleds med förlängda hängrännor och kedjor.

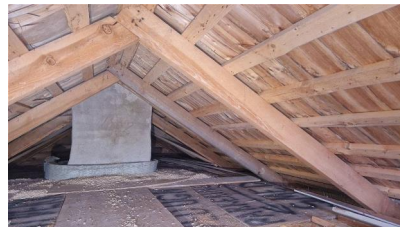
Vid kontroll av vinden uppmättes fuktvärden under kritisk fuktnivå för mikrobiell tillväxt.

Fuktkvoten i underlagstak/takbjälkar uppmättes till 10 %.

Risk för mikrobiell påväxt föreligger om fuktkvoten överstiger 17%.

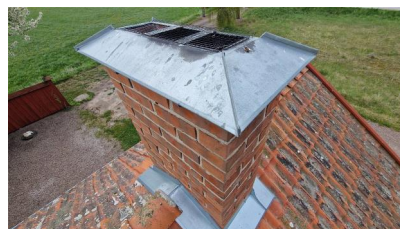
Skorstenen saknar väderskydd.

Väderskydd kan monteras för att skydda mot nederbörd som annars kan orsaka fuktskador och frostsprängning i skorstenen/ murstocken.

Vi rekommenderar att du kontakter en fackman för att ta reda på hur och om ett väderskydd ska monteras.

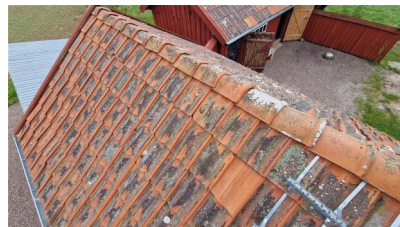
Takpannor med underlagstak av hyvlad spån, (sticketak).

Med denna konstruktion är det extra viktigt att takpannorna är hela. Eftersom underlagstaket inte har en papp kan regn och snö som tränger in genom otätheter leda till fuktskador i underliggande konstruktion.

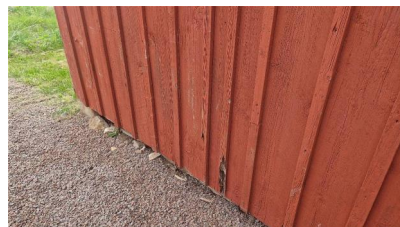
Fasadpanelen är i behov av målning/underhåll. Vissa brädor som har rötskador i nedkant rekommenderas att bytas ut.

Fasadbeklädnad och träkonstruktioner där målningsbehov finns riskerar att få fukt- och rötskador på grund av sämre vattenavvisande förmåga. För att öka livslängden på fasadbeklädnaden rekommenderas målning och underhåll.

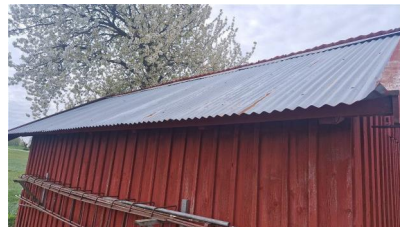
Hängränna saknas på baksidan.

När hängrännor saknas utsätts fasad och grund för ökad fuktbelastning, vilket i sin tur kan leda till fuktskador i bakomliggande konstruktioner.

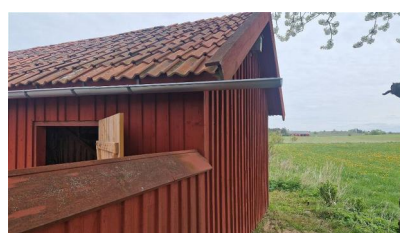
Stuprör finns inte mot framsidan. Vattnet avleds med förlängd hängränna.

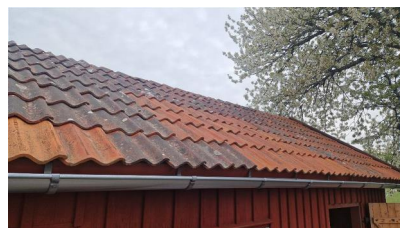
Takpannor med underlagstak av hyvlat spån, (sticketak)

Med denna konstruktion är det extra viktigt att takpannorna är hela. Eftersom underlagstaket inte har en papp kan regn och snö som tränger in genom otätheter leda till fuktskador i underliggande konstruktion.

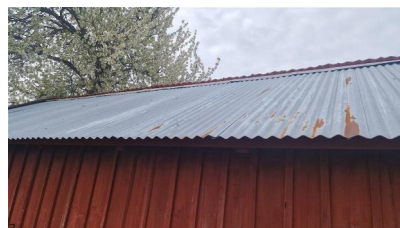
På baksidan finns rostangrepp på äldre plåt och några nitar har krupit upp.
