# Besiktningsprotokoll

Anticimex Försäkringsbesiktning i samarbete med Fastighetsbyrån

| Fastighetsadress:<br>Gamla Kvarnabovägen 32 | |

| Besiktningsdatum:<br>2025-05-13 | Protokollnummer:<br>69000981 |

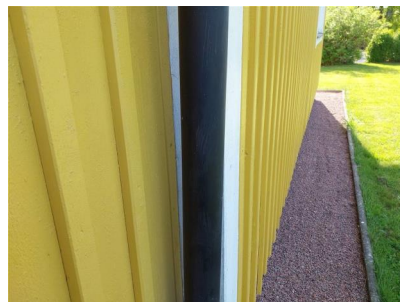
Fals på stuprör vänd mot fasad.

Falsen på stuprören kan med fördel vändas ut från fasaden för att lättare se om röret blivit skadat efter vinterns påfrestningar samt för att undvika skador på fasad vid ett eventuellt läckage.

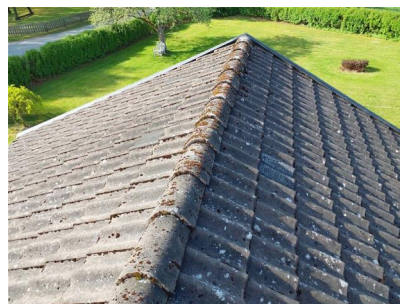
Mosspåväxt finns på takpannor.

Mossa som växer på taket kan leda till att taktäckningen har ett minskat motstånd mot vatteninträngning. Detta i sin tur kan leda till fuktskador på träläkt och takkonstruktionen vilket kan resultera i mikrobiella skador (angrepp av mikroorganismer).

För att öka livslängden på taket rekommenderas att mossan tas bort från takpannorna.

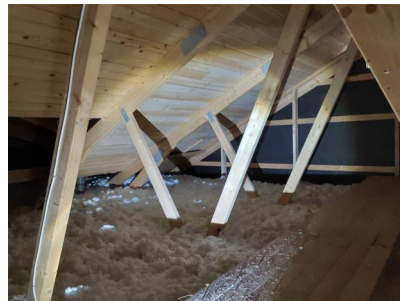
Mikrobiell påväxt finns på underlagstaket.

Detta kan vara ett tecken på att vinden tillförs fukt inifrån bostaden. Observera att besiktning av bostadens ventilationssystem inte har ingått i uppdraget.

För att komma tillrätta med detta kan fukttillförseln inifrån bostaden behöva minskas. Det kan göras genom att ventilationen i bostaden förbättras samt att eventuella otätheter i vindsbjälklaget (tak-/väggvinklar, taklucka med mera) tätas. Läs Anticimex faktablad om ouppvärmda vindsutrymmen för tips och råd.

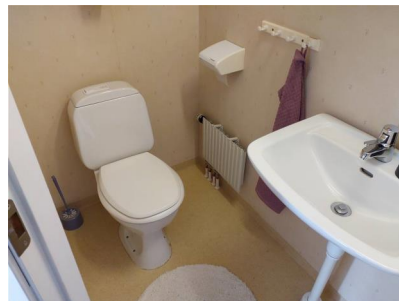
Våtutrymmet har äldre yt-/tätskikt.

Eftersom funktionen, som innebär att ytskiktet/tätskiktet ska vara vattentätt, kan vara nedsatt finns en ökad risk att vatten tränger igenom ytskiktet/tätskiktet med vattenskador i omkringliggande konstruktioner som följd.

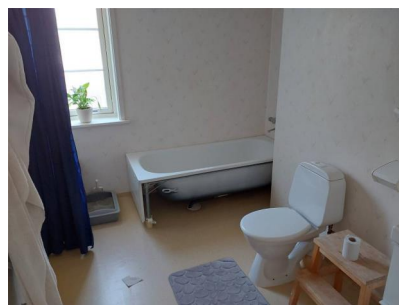
Våtutrymmet har äldre yt-/tätskikt.

Eftersom funktionen, som innebär att ytskiktet/tätskiktet ska vara vattentätt, kan vara nedsatt finns en ökad risk att vatten tränger igenom ytskiktet/tätskiktet med vattenskador i omkringliggande konstruktioner som följd.

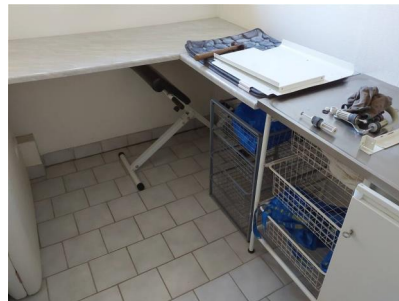
Våtutrymmet har äldre yt-/tätskikt.

Eftersom funktionen, som innebär att ytskiktet/tätskiktet ska vara vattentätt, kan vara nedsatt finns en ökad risk att vatten tränger igenom ytskiktet/tätskiktet med vattenskador i omkringliggande konstruktioner som följd. I källaren finns dock inget krav på tätskikt i en källare med inga organiska material.
