**Fastighetsuppgifter**

Söderby 2:26

Karlslundsvägen 20

**Besiktningsuppgifter**

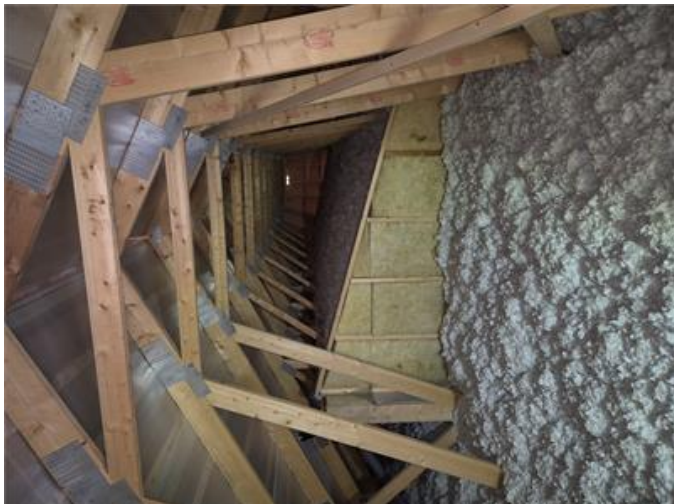
| Besiktningsresultat | | | | | |
|---|---|---|---|---|---|
| Vind | X | | | | Vinden besiktades från lucka. |

Bild från vinden.
