# Besiktningsprotokoll

Anticimex Försäkringsbesiktning i samarbete med Fastighetsbyrån

| Fastighetsadress:<br>Ylseröd Gård | |

| Besiktningsdatum:<br>2025-05-13 | Protokollnummer:<br>68991027 |

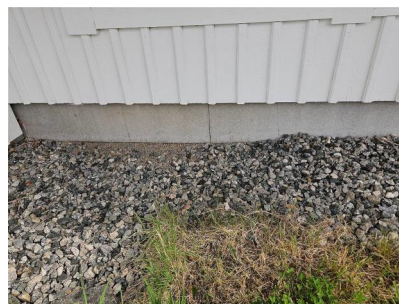
#### Utvändigt / Sockel

Sprickor finns i sockel skivor.

Dessa bedöms inte ha lett till bakomliggande skador.

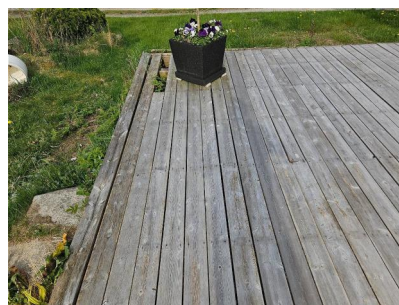
#### Utvändigt / Altan

Altan har mindre rötskador och lösa trall virke förekommer.

Mindre rötskador finns i altan.

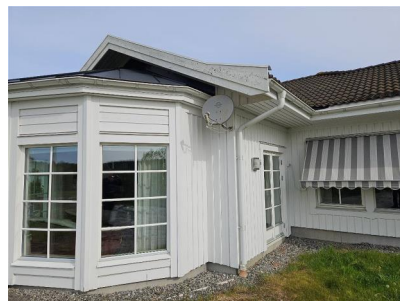
### Utvändigt / Fasad

Vindskivor och mindre detaljer på fasadpanel är i behov av målning/underhåll.

Fasadbeklädnad och träkonstruktioner där målningsbehov finns riskerar att få fukt- och rötskador på grund av sämre vattenavvisande förmåga. För att öka livslängden på fasadbeklädnaden rekommenderas målning och underhåll.

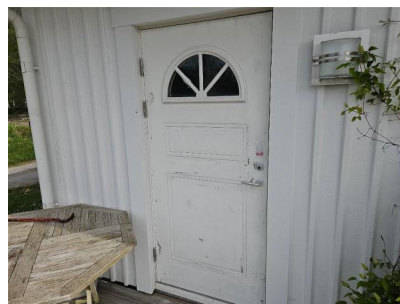
### Utvändigt / Dörrar

Dörr har färgsläpp.

Dörrar där målningsbehov finns riskerar att få fukt- och rötskador på grund av sämre vattenavvisande förmåga.

För att öka livslängden på dörr rekommenderas målning och underhåll.

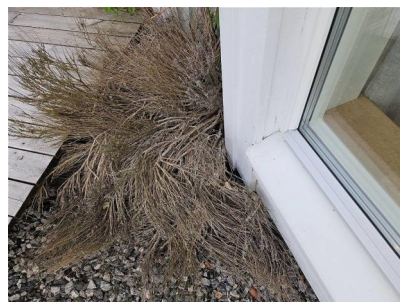
### Utvändigt / Fönster

Fönsterbleck är otäta vid infästningar på några fönster.

Eftersom fönsterblecken är otäta finns risk att vatten rinner in i väggen vilket i sin tur kan leda till fuktskador i väggkonstruktionen.

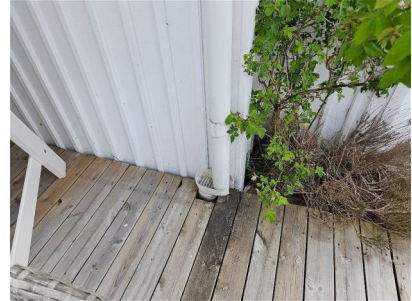
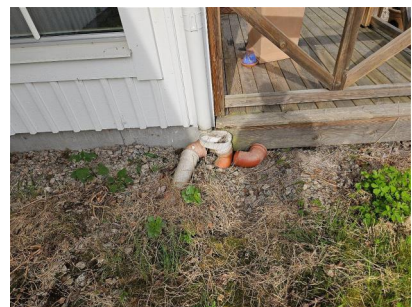
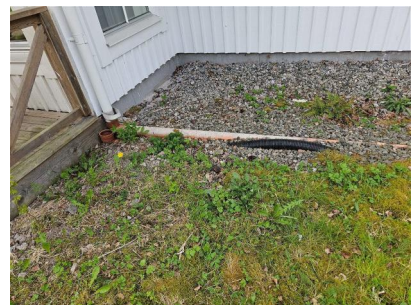
### Utvändigt / Hängrännor / Stuprör

- Flera lövsilar är trasiga.
- På ett ställe är stuprör kopplat till dränering.
  - Markledning och dränering ligger ovan mark och kan därför skadas.

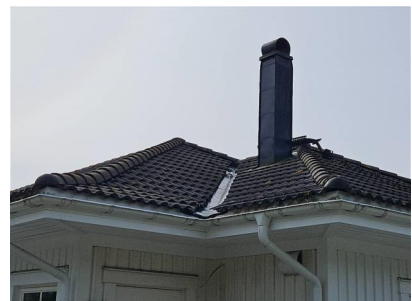
### Utvändigt / Tak

- Några takpannor är ligger lös.  
Besiktat från marknivå.

Risk för fuktskador på underliggande konstruktioner.

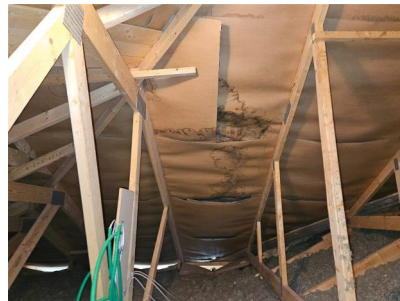
### Utvändigt / Vind

Underlagstaket består av fiberskivor som lokalt har fuktfläckar.  
- Några löst hängande skivor förekommer på underlagstaket.

Fuktfläckar kan bero på olika saker, och kan vara ett tecken på en tidigare eller ett pågående läckage.

Vi rekommenderar en fördjupad undersökning för att bedöma orsak och omfattning.

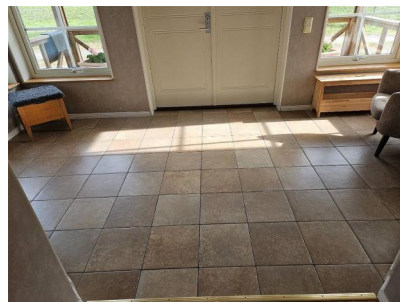
### Entréplan / Entréhall

Golv är lutar något i hall mot ytterdörr.  
- Inga andra synliga defekter noterades.

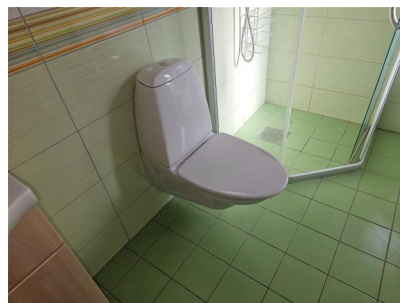
### Entréplan / Dusch/Toalett

WC-stolen är lös.  
- Vägghängd wc-stol.

Det finns risk för fuktskador eftersom WC-stolen är lös. Rörledningar och kopplingar kan släppa och orsaka rörbrott med vattenskador som följd.

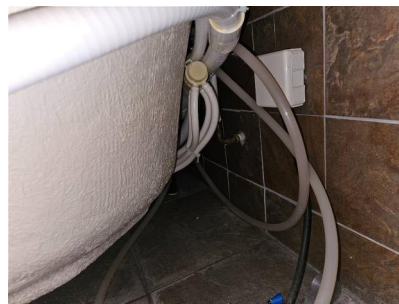
### Entréplan / Badrum/Wc

Rör genomföring finns i vägg vid badkar utan kopplingsbricka

Rör genomföringar i väggen medför en ökad risk för att vatten tränger in i omkringliggande konstruktioner och orsakar fuktskador.

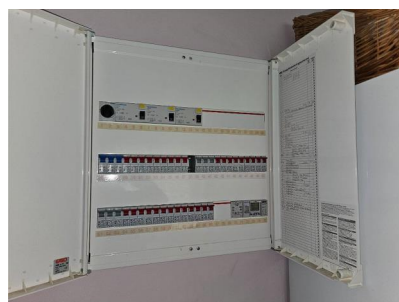
### Entréplan / Tvättstuga

El-centralen har jordfelsbrytare.

Jordfelsbrytare finns installerad vid elcentralen.

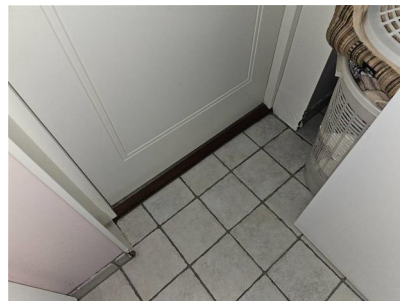
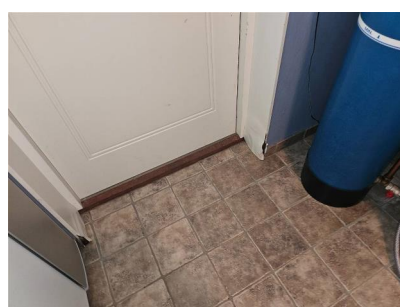
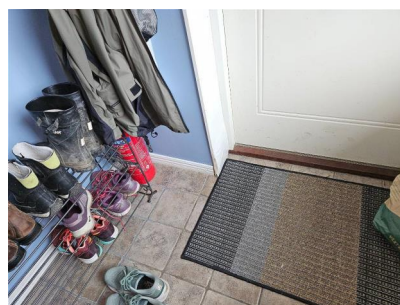
### Entréplan / Allmänt

Rörläggaren gjorde ett misstag på plats och vatten rann ut i pannrum och skadade inre dörrfoder av MDF material. Dessa har ej bytts ut.

Inre dörrfoder av MDF är fuktskadade och orsakades av ytläckage, då rörläggare orsakade läckage, då han var på plats.

Vid fuktindikation noteras inga förhöjda värden och bedöms som mindre brist.

Byt foder. Skador kan även uppstå om dörr står öppen vid regn.
