# Besiktningsprotokoll

Anticimex Försäkringsbesiktning i samarbete med Fastighetsbyrån

| Fastighetsadress:<br>Haggårdsvägen 36 | |

| Besiktningsdatum:<br>2025-04-04 | Protokollnummer:<br>68937275 |

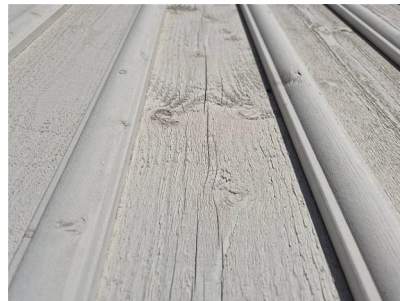
### Utvändigt / Fasad

Fasadpanelen på södergavel är i behov av målning/underhåll då lokala torrsprickor noterades.

Fasadbeklädnad och träkonstruktioner där målningsbehov finns riskerar att få fukt- och rötskador på grund av sämre vattenavvisande förmåga. För att öka livslängden på fasadbeklädnaden rekommenderas målning och underhåll.

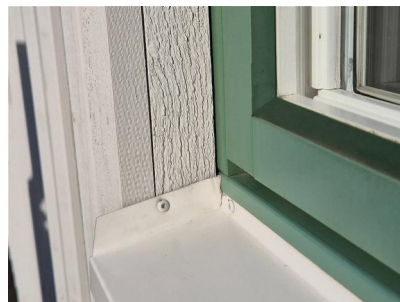
### Utvändigt / Dörrar/Fönster

Otäta fönsteromfattningar noterades samt uppvikta gavlar mot smyg.

Otättheter mellan karm/fönsterbleck och fasad/smyg kan leda till fuktrelaterade skador i närliggande konstruktioner.

Rekommenderar att täta med mjukfog.

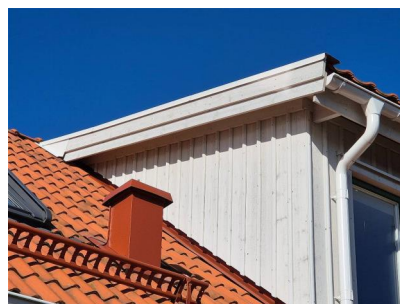
### Utvändigt / Tak

Kontroll har gjorts från takfönster och marken.

Låglutande tak på takkupan har takpannor avsedda för lutningen (Monier Nova Engoberad), enligt ägare.

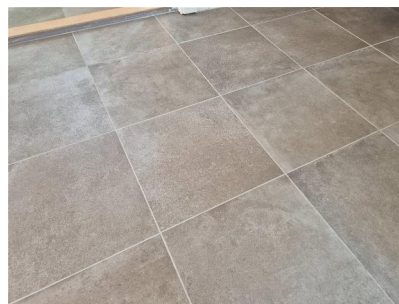
### Entréplan / Dusch/WC/Tvättstuga

Klinker har släppt från underlaget ("bom") lokalt över flera plattor.

Felet som uppstått är att vidhäftningen mellan klinker och underlag har upphört. Sk "bom/ bomljud". Detta kan i sin tur medföra att tätskiktet bakom är bristfälligt vilket kan leda till fuktskador i bakomvarande konstruktioner.

Övrigt täcker bruk tätskiktsanslutningen i golvbrunnarna så kontroll av dessa är ej möjlig.

Vi rekommenderar kontakt med entreprenören för att bedöma orsak och omfattning.

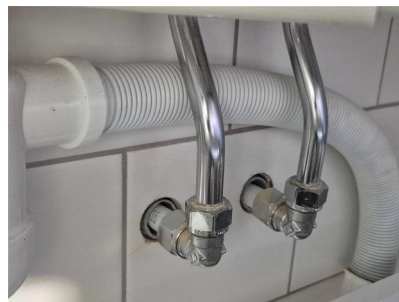
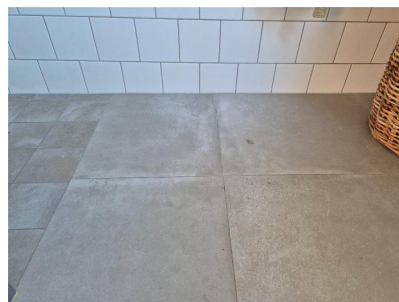
### Övre plan / Badrum/Dusch/Wc

Klinker har lokalt släppt från underlaget ("Bom") strax utanför duschen.

Felet som uppstått är att vidhäftningen mellan klinker och underlag har upphört. Sk "bom/ bomljud". Detta kan i sin tur medföra att tätskiktet bakom är bristfälligt vilket kan leda till fuktskador i bakomvarande konstruktioner.

Vidare saknas väggbrickor på genomföringar för "rör i rör".  
Risk finns att ledningar/ kopplingar skadas pga mekanisk åverkan.

Vi rekommenderar kontakt med entreprenör för att bedöma orsak och omfattning.
