Skälby 58:29

Tellusvägen 20

| Uppdragsnummer | AB5153 |
| Besiktningsdatum | 2025-05-13 |

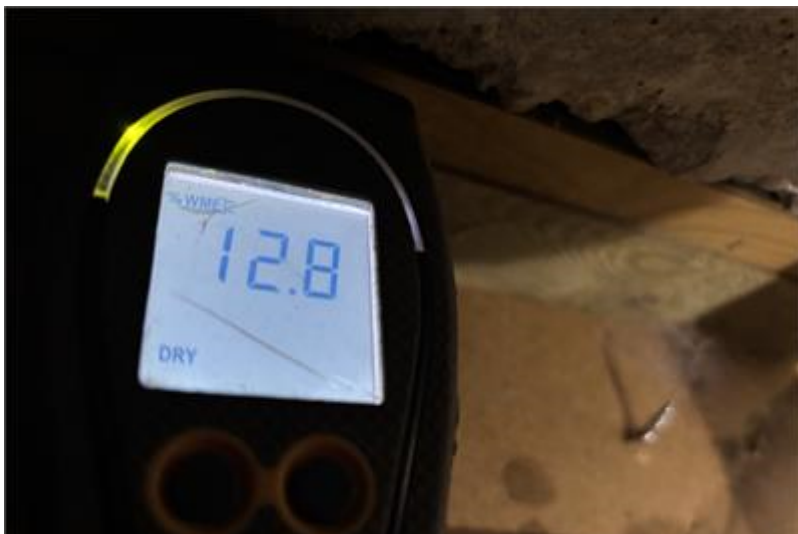
| Byggnadsdel | Krypgrund. |
| Konstruktionsdel | Golvbjälklag ovan krypgrund. |
| Konstruktionsuppbyggnad | Blindbotten, träbjälklag, isolering, övergolv. |

Vid stickprovskontroll uppmättes fuktvärden under gränsvärdet och ingen avvikande lukt upplevdes.

Fuktkvoten uppmättes till mellan 12-14%.

Det kritiska gränsvärdet för mikrobiell tillväxt brukar anges till ca 17% fuktkvot (FK).

Resultatet av stickprovskontrollen ger inga indikationer på att skador förekommer men åtgärder bör övervägas för att klimatet i grunden ska bli torrare.
