# Besiktningsprotokoll

Anticimex Försäkringsbesiktning i samarbete med Fastighetsbyrån

| Fastighetsadress:<br>Åkerstigen 11 | |

| Besiktningsdatum:<br>2025-05-05 | Protokollnummer:<br>68974537 |

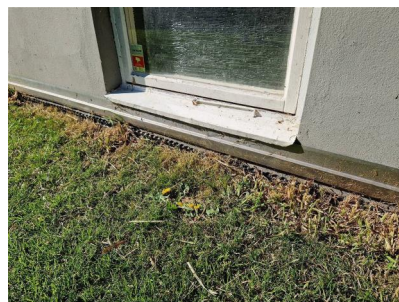
Otättheter förekommer mellan fuktskyddsmatta och dess övre täcklist.

Detta kan medföra en ökad fuktbelastning mot bakomliggande konstruktioner med fuktrelaterade skador som följd.

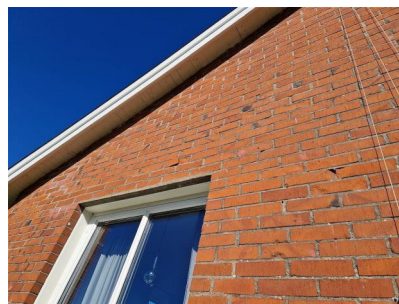
- Sprickor förekommer i grundmurar och tegelfasad.
- Frostsprängningar/Skador förekommer lokalt i tegelfasader.

Risk för frys-/fuktrelaterade skador på grund av sämre vattenavvisande förmåga.

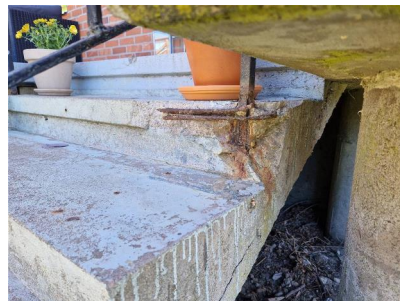
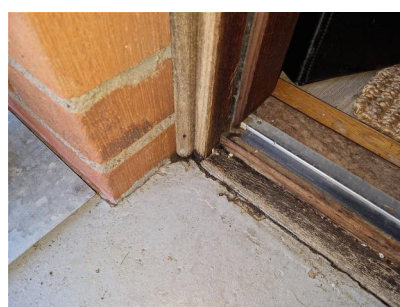
- Skador, sprickor och putssläpp förekommer på trappa.
- Fuktrelaterade skador noterades på anslutande träkonstruktion mot entrédörr.

Kontakt rekommenderas med fackman/murare för vidare bedömning av orsak och omfattning samt för åtgärder.

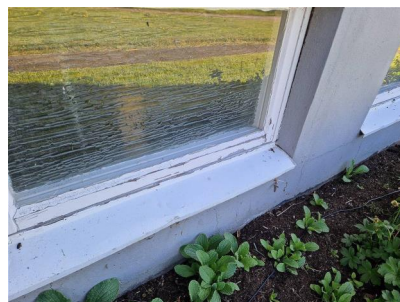
- Fönster är i behov av målning. Enstaka fönsterglas är sprucket.
- Isolerglasfönster i Vardagsrum är äldre.

Risk för fuktrelaterade skador på grund av sämre vattenavvisande förmåga. Äldre isolerglaskassetter riskerar missfärgning/imma mellan glastrutorna då tätningen kan vara sämre p.g.a. ålder.

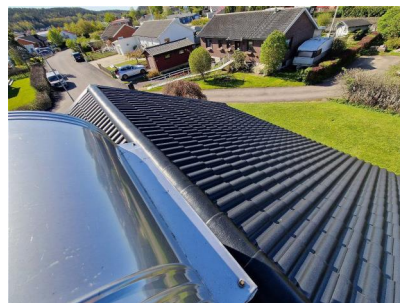
Inget att notera.

Taket har av säkerhetsskäl besiktigats från mark och takstege.

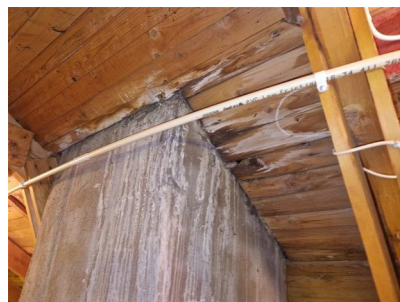
Fuktfläckar förekommer lokalt på underlagstaket.

Dessa bedöms vara äldre samt ej bero på eller ha lett till bakomliggande skador.

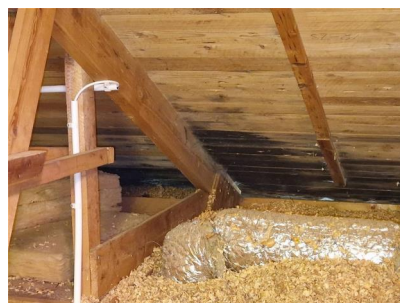
Lokalt mindre mängd mikrobiell påväxt finns på underlagstaket.

Detta kan vara ett tecken på att vinden tillförs fukt inifrån bostaden. Eftersom det är en mindre mängd och lokalt rekommenderas att påväxten kontrolleras kontinuerligt.

För att komma tillrätta med detta kan fukttillförseln inifrån bostaden behöva minskas. Det kan göras genom att ventilationen i bostaden förbättras samt att eventuella otätheter i vindsbjälklaget (tak-/väggvinklar, taklucka med mera) tätas. Läs Anticimex faktablad om uppvärmda vindsutrymmen för tips och råd.

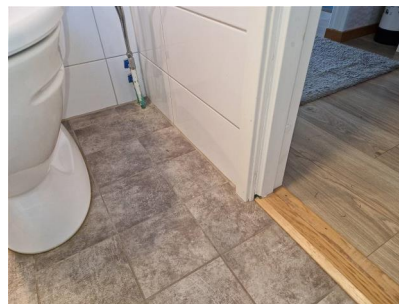
- Rör genomföringar finns i golvet, vid WC-stol.
- Tröskel saknar uppvik av tätskikt.

Bristerna medför ökad risk för att vatten kan tränga ner i omkringliggande konstruktioner med fuktrelaterade skador som följd.

Vid fuktindikering som utfördes i utrymmet noterades inga förhöjda fuktindikationer.

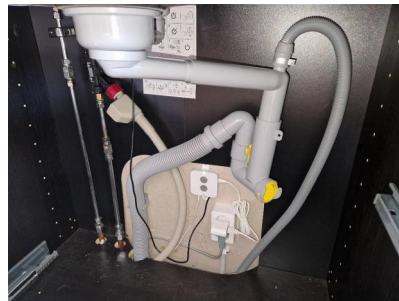
- Fuktskydd under/i diskbänkskåp finns inte.
- Avloppsslang från diskmaskin är inte avlastningsförankrad i underkant diskbänk.
- Avstängningskran till diskmaskinen saknas ovan diskbänk.

Utan fuktskydd är det svårare att upptäcka läckage. Risk att vatten/fukt tränger ner i omkringliggande konstruktioner med fuktrelaterade skador som följd.

Vid fuktindikering som utfördes i utrymmet noterades inga förhöjda fuktindikationer.

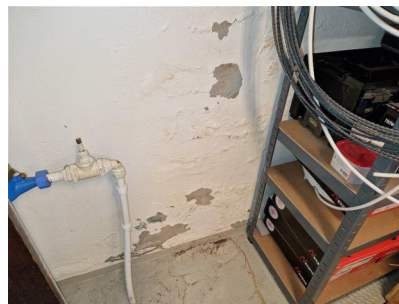
- Källarens utvändiga fuktskydd är mestadels äldre.
- Puts- och färgsläpp finns på källarväggar i Pannrum/Förråd.

Puts- och färg som släppt från underlaget invändigt på källarytterväggarna är ett tecken på att källarens utvändiga fuktskydd (dagvattensystem, dräneringssystem samt källarytterväggarnas utvändiga fuktskydd) inte längre fungerar tillfredsställande.

För att åtgärda detta måste källarens utvändiga fuktskydd förbättras. Läs Anticimex faktablad om källare för tips och råd.

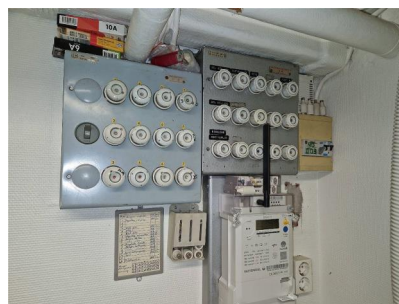
- Gruppförteckning och jordfelsbrytare finns till elcentralen.
- Vid stickprovsvis funktionskontroll av jordade eluttag i kök och våtutrymmen noterades inga avvikelser.
