# Besiktningsprotokoll

Anticimex Försäkringsbesiktning i samarbete med Fastighetsbyrån

| Fastighetsadress:<br>Tullgatan 35 | |

| Besiktningsdatum:<br>2025-05-06 | Protokollnummer:<br>69001248 |

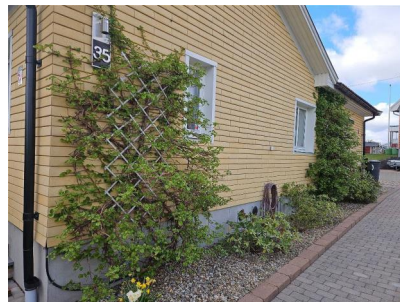
#### Utvändigt / Markförhållanden

Växter finns i anslutning till och mot byggnaden.

När det finns rabatter och växter nära byggnaden finns risk att fukt stannar kvar i väggarna. Detta kan i sin tur orsaka invändiga fuktskador. Växternas rötter kan också skada grundmuren och sätta dräneringsledningen ur funktion.

Området närmast huset rekommenderas att vara fritt från växtlighet.

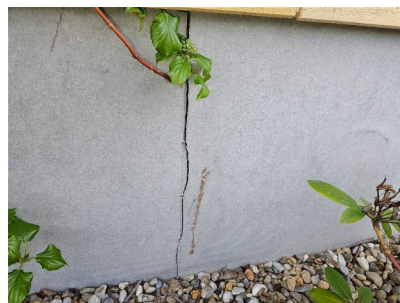
#### Utvändigt / Sockel

Mindre sprickor finns i sockeln.

Bedöms ej ha lett till bakomliggande skador.

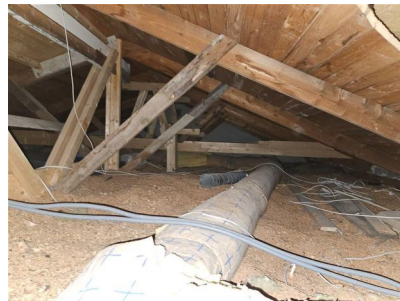
### Utvändigt / Vind

Vid kontroll av vinden uppmättes fuktvärden under kritisk fuktnivå för mikrobiell tillväxt och en normal lukt upplevdes. Fuktkvoten i underlagstak/takbjälkar uppmättes till under 7%.

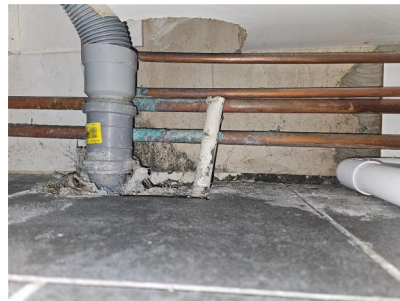
### Källarplan / Tvättstuga/ pannrum

Golvbrunnsmanschett finns inte i golvbrunnen.

Spår tidigare fuktpåverkan lokalt på gipsvägg. Bedöms ej ha lett till skador.

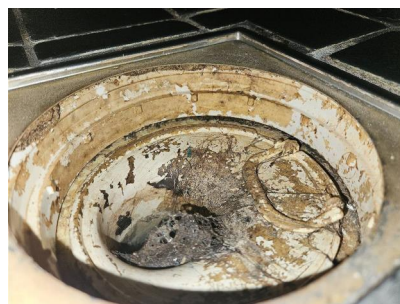
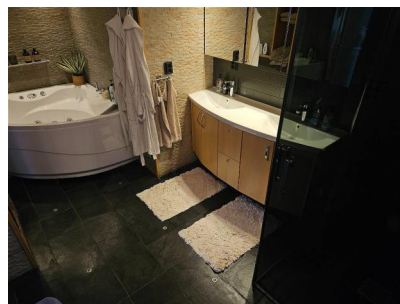
### Källarplan / Dusch/Toalett/ bad

Golvbrunnsmanschett finns inte i golvbrunnar.

Lokalt bristfällig golvlutning.

Normala fuktvärden indikerades mot klinker/kakel.
