# Besiktningsprotokoll

Anticimex Försäkringsbesiktning i samarbete med Fastighetsbyrån

| Fastighetsadress:<br>Höggeröd 774 | |

| Besiktningsdatum:<br>2025-05-13 | Protokollnummer:<br>69005412 |

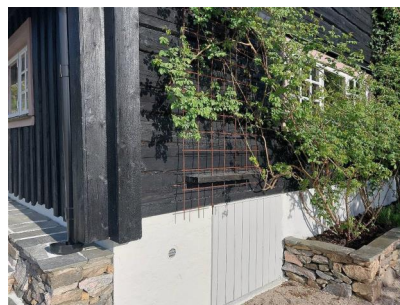
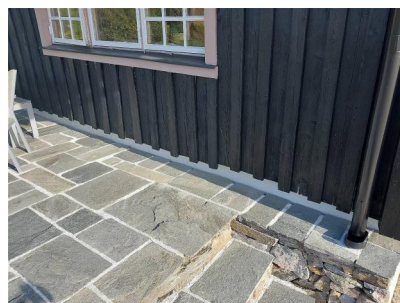
Rötskador finns lokalt i stockväggen på östergaveln.  
Växtlighet finns mot väggen.

Rötskador i fasaden är ett tecken på bristande fuktskydd/hög fuktpåverkan, som även kan leda till fuktrelaterade skador i bakomliggande konstruktioner.

Vi rekommenderar en fördjupad undersökning för att bedöma orsak och omfattning.

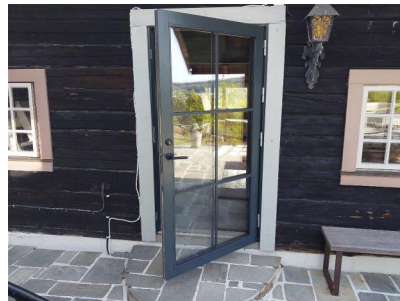
Ytterdörr kärvar.  
Fotplåt finns inte.

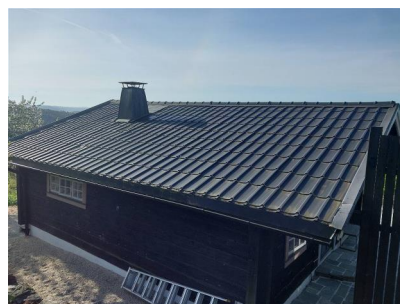
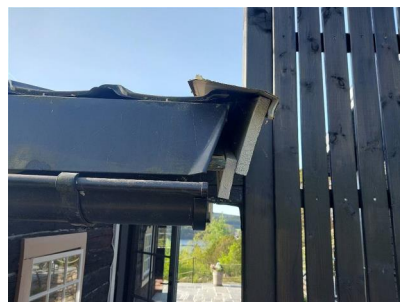
Takpappen har otät anslutning mot vindskivor.  
Detta kan medföra fuktskador i omkringliggande konstruktioner.

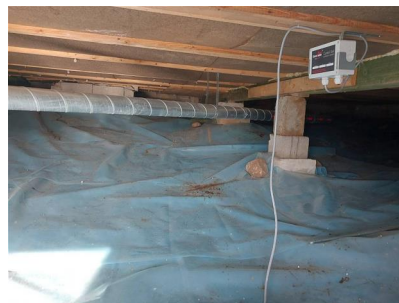
Krypgrund med installerad avfuktare.

I husets krypgrund finns en krypgrundsavfuktare installerad. Syftet med denna installation är att genom avfuktning hålla fuktigheten i krypgrunden på en så låg nivå att ingen tillväxt av mikroorganismer är möjlig. För att detta ska fungera är det viktigt att installationen servas årligen med bland annat filterbyte och kontroll av inställningar så att fuktigheten inte stiger.

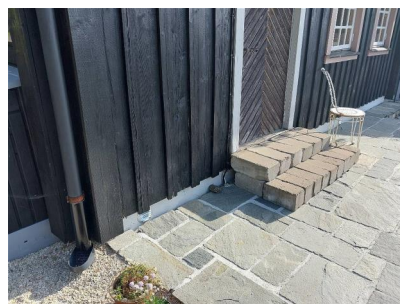
Fasadbeklädnaden har torrsprickor.

Fasadbeklädnad och träkonstruktioner där underhållsbehov finns riskerar att få fukt- och rötskador på grund av sämre vattenavvisande förmåga.

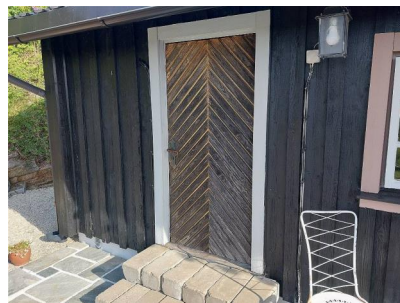
Dörr är i behov av målning/underhåll.  
Sprickor finns i fönsterglas.

Dörrar där målningsbehov finns riskerar att få fukt- och rötskador på grund av sämre vattenavvisande förmåga.

För att öka livslängden på dörr rekommenderas målning och underhåll.

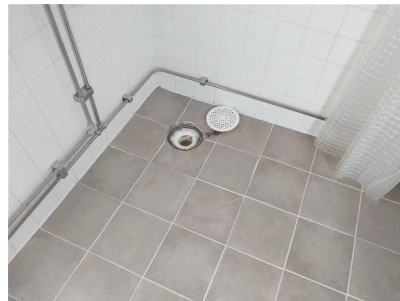
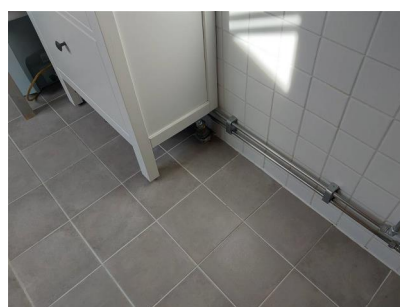
Tätskikt är felmonterat i golvbrunnen.  
Sticker ut under klämringen.  
Rör genomföring finns i golv.  
Dörren kärvar, fotplåt finns inte.

När tätskikt är felmonterat i golvbrunnen innebär det risk för fuktskador.  
Vatten kan tränga ner i omkringliggande konstruktioner med  
fuktrelaterade skador som följd.
