# Besiktningsprotokoll

Anticimex Försäkringsbesiktning i samarbete med Fastighetsbyrån

| Fastighetsadress:<br>Violstigen 18 | |

| Besiktningsdatum:<br>2025-05-12 | Protokollnummer:<br>68990010 |

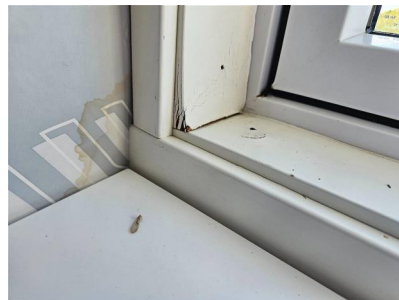
Väggen har fuktfläckar vid fönster.

Fuktfläckar kan bero på olika saker, och kan vara ett tecken på en tidigare eller en pågående fuktskada.

Vi rekommenderar en fördjupad undersökning för att bedöma orsak och omfattning.

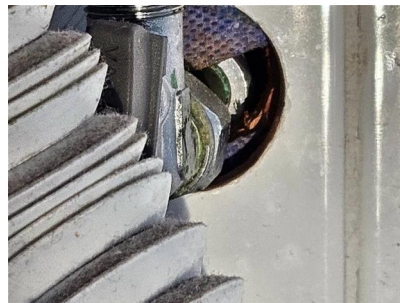
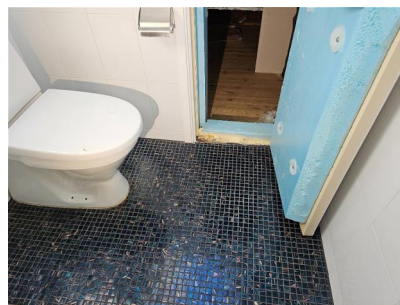
Våtutrymmet har äldre yt-/tätskikt.

Otättheter finns vid rörgenomföring.

De otäta rörgenomföringarna i väggbeklädnaden medför att vatten kan tränga ner i bakomliggande konstruktioner med fuktskador som följd. Detta kan i sin tur leda till mikrobiella skador (angrepp av mikroorganismer).

Tätskikt är felmonterat i golvbrunnen sticker fram under klämringen.

När tätskikt är felmonterat i golvbrunnen innebär det risk för fuktskador. Vatten kan tränga ner i omkringliggande konstruktioner med fuktrelaterade skador som följd.

Tröskel saknas.

En felmonterad tröskel eller avsaknaden av en tröskel medför risk att vatten tränger in i angränsande konstruktioner och rum vilket i sin tur kan leda till fuktrelaterade skador.
