# Besiktningsprotokoll

Anticimex Försäkringsbesiktning i samarbete med Fastighetsbyrån

| Fastighetsadress:<br>Loo Tvärslätt 305 | |

| Besiktningsdatum: | Protokollnummer:<br>68997289 |

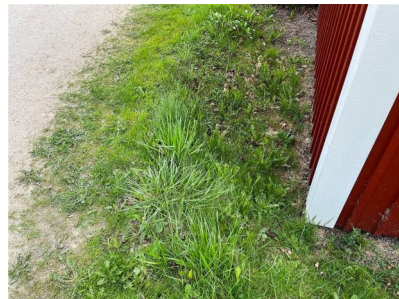
Marken lutar mot gästhuset.

Detta innebär en ökad fuktbelastning mot grunden vilket i sin tur kan orsaka fuktskador i huset.

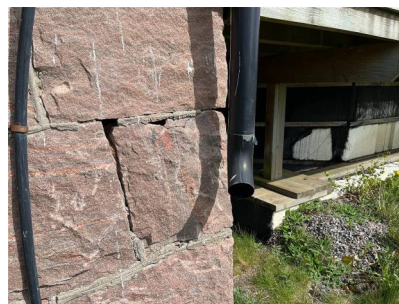
Sprickor finns i sockel.

Dessa bedöms inte ha lett till bakomliggande skador.

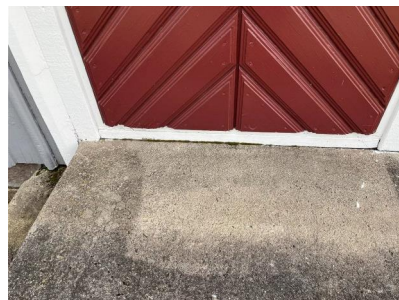
Tröskelbleck saknas under dörr.

Avsaknad av tröskelbleck medför att det finns risk för att vatten kan rinna in och orsaka fuktskador på tröskel och/eller i kringliggande vägg och bjälklag.

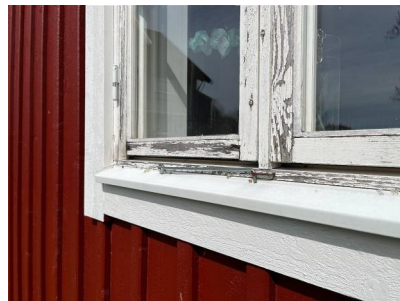
Fönster är lokalt i behov av målning/underhåll. Både på gästhuset och manhus

Fönsterbågar och fönsterkarmar där målningsbehov finns riskerar att få fukt- och rötskador på grund av sämre vattenavvisande förmåga.

För att öka livslängden på fönster rekommenderas målning och underhåll.

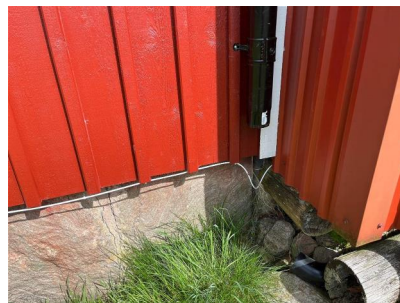
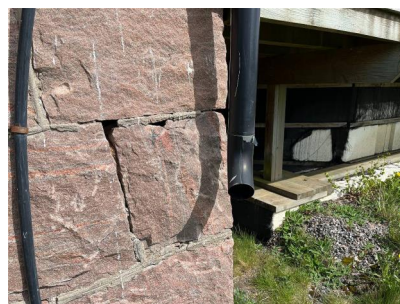
Stuprör är inte anslutet till markledning. Både på gästhus och manhus

Stuprör som inte är anslutet till markledning kan medföra en ökad fuktbelastning på grundmur/sockel som i sin tur kan leda till fuktrelaterade skador.

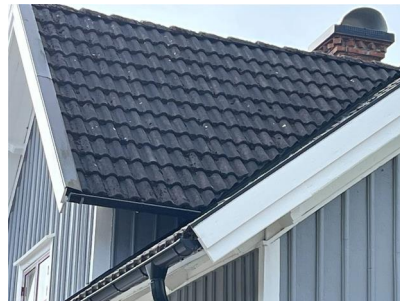
Mosspåväxt finns på takpannor.

Mossa som växer på taket kan leda till att taktäckningen har ett minskat motstånd mot vatteninträngning. Detta i sin tur kan leda till fuktskador på träläkt och takkonstruktionen vilket kan resultera i mikrobiella skador (angrepp av mikroorganismer).

För att öka livslängden på taket rekommenderas att mossan tas bort från takpannorna.

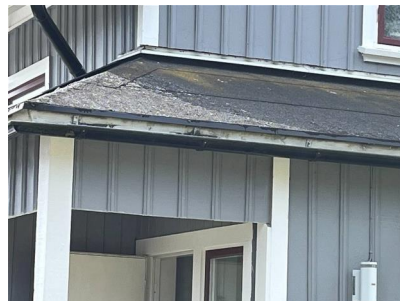
Takpappen är äldre.

Tätskiktet på ett platt/låglutande tak har enligt vår bedömning en begränsad livslängd. Eftersom takpappen är äldre har det ett minskat motstånd mot vattengenomträngning. Detta i sin tur kan leda till att takkonstruktionen drabbas av fuktskador.

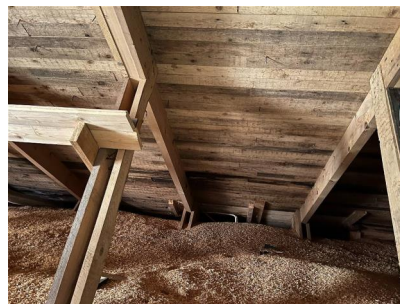
Mikrobiell påväxt finns på underlagstaket i mindre omfattning.

Detta kan vara ett tecken på att vinden tillförs fukt inifrån bostaden. Observera att besiktning av bostadens ventilationssystem inte har ingått i uppdraget.

För att komma tillrätta med detta kan fuktillförseln inifrån bostaden behöva minskas. Det kan göras genom att ventilationen i bostaden förbättras samt att eventuella otätheter i vindsbjälklaget (tak-/väggvinklar, taklucka med mera) tätas. Läs Anticimex faktablad om ouppvärmda vindsutrymmen för tips och råd.

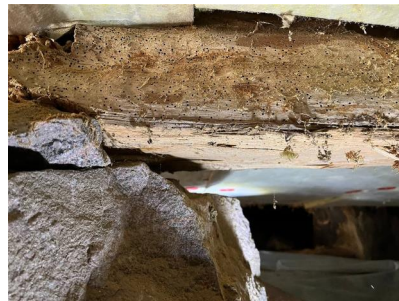
Vid kontroll av krypgrunden uppmättes fuktvärden över kritisk nivå för mikrobiell tillväxt och mikrobiell lukt upplevdes. samt rötskador och angrepp av träskadeinsekter noterades.

Uteluftsventilerade krypgrunder med bjälklag av organiskt material har ofta fuktskador på grund av naturlig fuktpåverkan. Lukten som känns i krypgrunden kan också spridas till boendemiljön. Fuktkvoten uppmättes till mellan 18-20 %.

Vi rekommenderar en fördjupad undersökning för att bedöma orsak och omfattning.

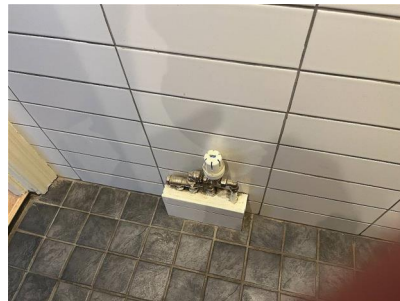
Rör genomföring finns i golv.

Rör genomföringar i golvet medför en ökad risk för att vatten tränger ner i omkringliggande konstruktioner och orsakar fuktskador.

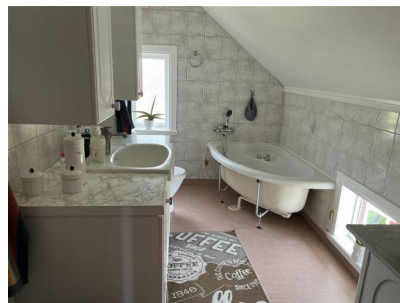
Våtutrymmet har äldre yt-/tätskikt.

Eftersom funktionen, som innebär att ytskiktet/tätskiktet ska vara vattentätt, kan vara nedsatt finns en ökad risk att vatten tränger igenom ytskiktet/tätskiktet med vattenskador i omkringliggande konstruktioner som följd.

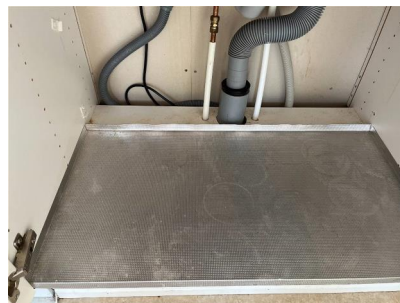
Fuktskydd saknas i diskbänksskåp.

Utan fuktskydd är det svårt att upptäcka läckage från rörledningar. Vatten kan då tränga in i omkringliggande konstruktioner och orsaka fuktskador.

För att upptäcka eventuella läckage, installera ett fuktskydd.

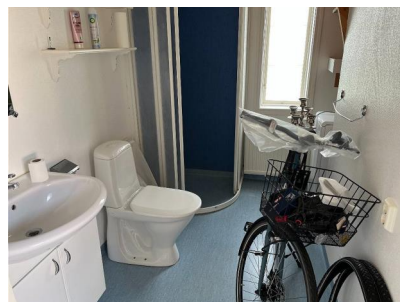
Våutrymmet har äldre yt-/tätskikt.

Eftersom funktionen, som innebär att ytskiktet/tätskiktet ska vara vattentätt, kan vara nedsatt finns en ökad risk att vatten tränger igenom ytskiktet/tätskiktet med vattenskador i omkringliggande konstruktioner som följd.
