# Besiktningsprotokoll

Anticimex Försäkringsbesiktning i samarbete med Fastighetsbyrån

| Fastighetsbeteckning:<br>Gullvivan 4 | |

| Besiktningsdatum:<br>2025-05-12 | Protokollnummer:<br>69005396 |

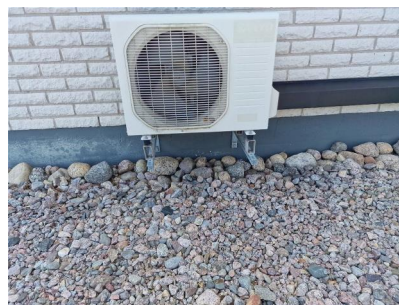
- Kondensvatten från luftvärmepumpens utedel leds inte bort från husgrunden.

Detta medför ökad risk för att vatten tränger in i anslutande konstruktioner, vilket i sin tur kan leda till fuktrelaterade skador. Observera att besiktning av byggnadens värmesystem eller värmepumpen inte har ingått i uppdraget.

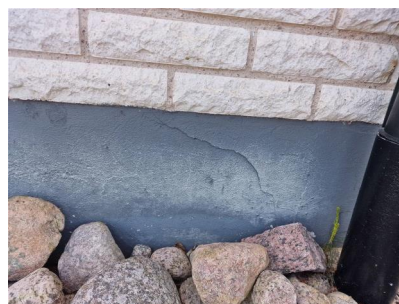
- Sprickor finns i sockel.

Dessa bedöms inte ha lett till bakomliggande skador.

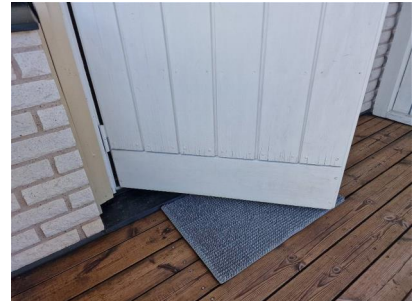
- Dörr är i behov av målning/underhåll.

För att öka livslängden på dörr rekommenderas målning och underhåll.

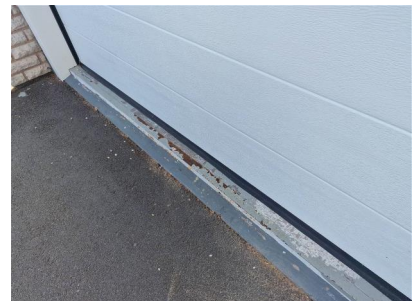
- Rost noteras på tröskel mot garage.

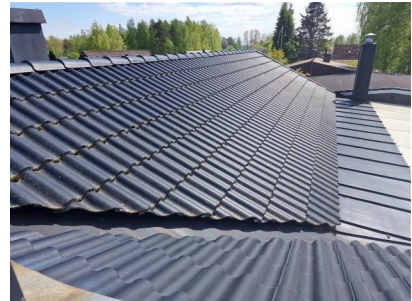
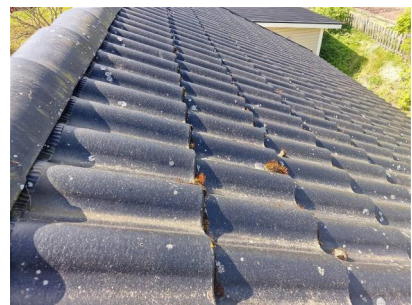
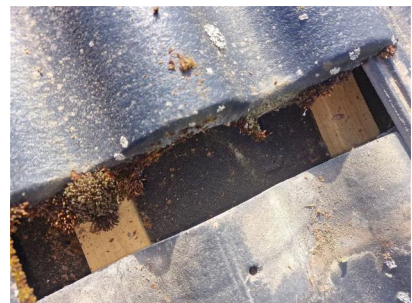
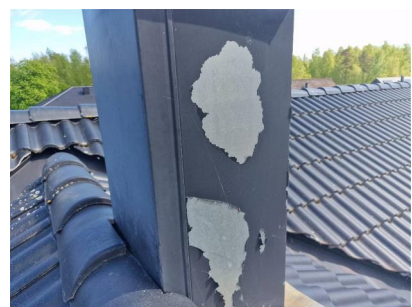
- Mindre mängd mossa noteras på taket.
- Färgsläpp noteras på ventilationshuv.

I övrigt noteras inga brister.

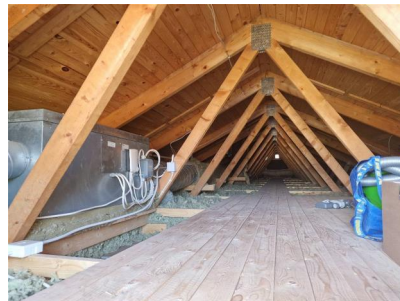
Inget att notera.

Vinden är endast besiktigad från stegen vid luckan.  
Vinden kunde ej beträddas då stegen ej var tillräckligt lång.

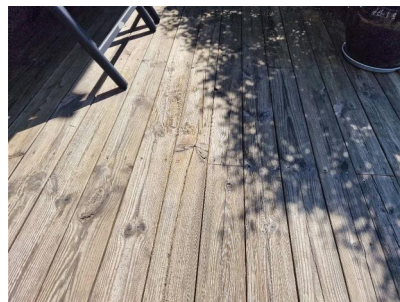
- Altangolvet är i behov av underhåll/byte.

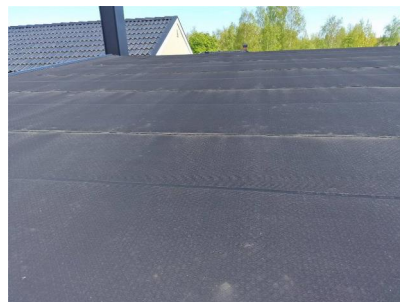
- Mindre släpp noteras i skarvar på gummiduken.

I övrigt noteras inga brister.

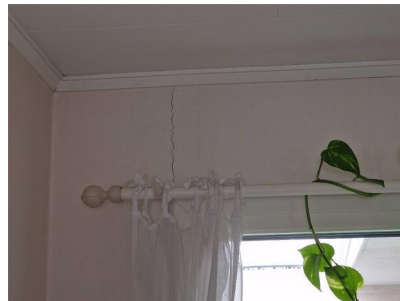
- Sprickor notetas i väggar.

Detta är förväntat i äldre hus.

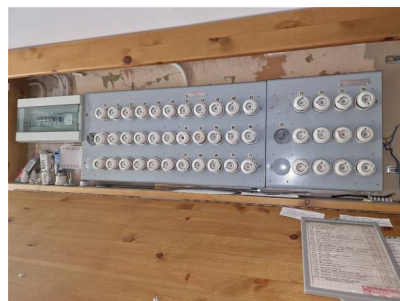
El-centralen har jordfelsbrytare och gruppförteckning finns.

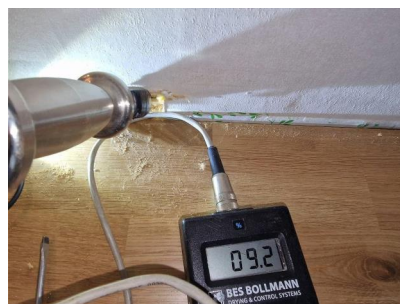
Vid kontroll av väggsyllar uppmättes fuktvärden under kritisk nivå för mikrobiell tillväxt och normal lukt upplevdes.

Provhål gjordes bakom golvlister i sovrum 4.

Fuktkvoten uppmättes till 9 %. Gränsvärdet är 17 %.

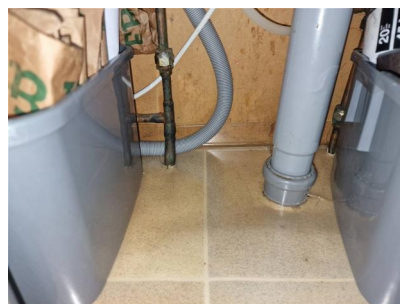
- Otätheter noteras i fuktskydd saknas i diskbänksskåp.

När otätheter i fuktskydd finns är det svårt att upptäcka läckage från rörledningar. Vatten kan då tränga in i omkringliggande konstruktioner och orsaka fuktskador.

För att upptäcka eventuella läckage, täta otätheterna.

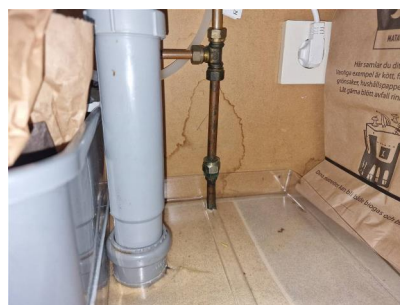
- Äldre fuktfläckar noteras i bakkant på diskbänksskåp.

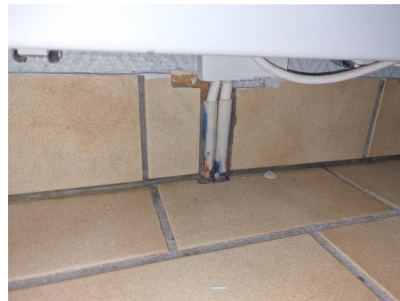
- Rör genomföring finns i golv.

Rör genomföringar i golv medför en ökad risk för att vatten tränger ner i omkringliggande konstruktioner och orsakar fuktskador..

- Äldre ytskikt.

Ovanstående noteringar innebär en ökad risk för fuktrelaterade skador som följd.

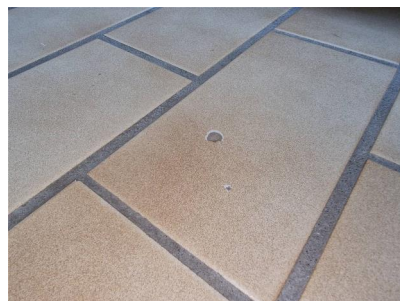
- Ytliga skador noteras lokalt på klinkerplattor.

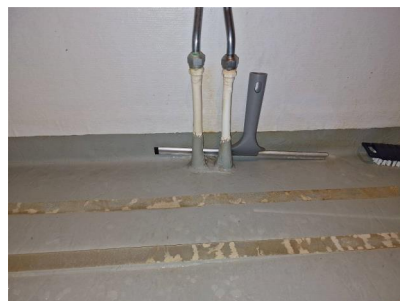
- Äldre ytskikt
- Golvbrunnen är äldre och byts vid renovering.
- Rörgenomföring finns i golv i duschzon.

Ovanstående noteringar innebär en ökad risk för fuktrelaterade skador som följd.

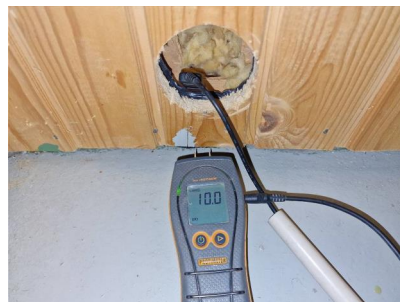
Vid kontroll av konstruktion uppmättes fuktvärden under kritisk nivå för mikrobiell tillväxt och normal lukt upplevdes.

Fuktkvoten uppmättes till 10 %. Gränsvärdet är 17 %.  
En normal lukt kunde kännas i golv/vägg vinkel.

Befintlig påreglad vägg riskerar att drabbas av fuktskador på grund av naturlig fuktpåverkan. Detta i sin tur kan leda till mikrobiella skador (angrepp av mikroorganismer) som kan resultera i att mikrobiell lukt sprids till boendemiljön.
