Soldaten 1

Kolonivägen 11

| Uppdragsnummer | G33293 |
| Besiktningsdatum | 2025-05-12 |

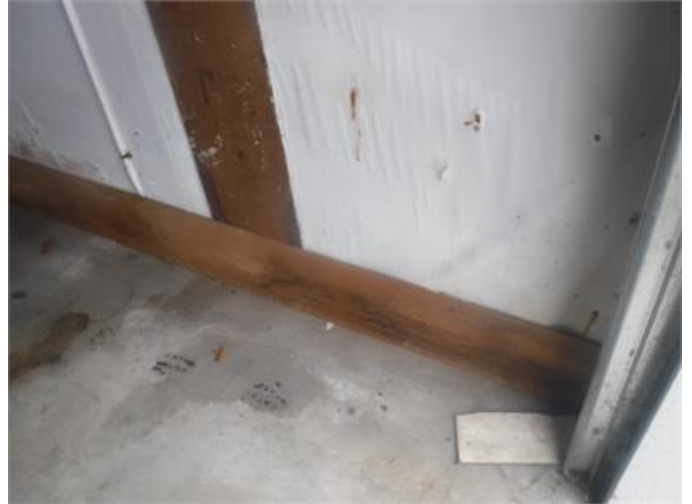
| Besiktningsresultat | | | | | |
|---|---|---|---|---|---|
| Garaget invändigt | | x | | | Puts- och färgsläpp förekommer på nedre delar av murade ytterväggar. Trävägg där det tidigare varit en dörr är fuktpåverkad och hög fukt mättes vid besiktningen. |

Garage/Invändigt: Puts- och färgsläpp förekommer på nedre delar av murade ytterväggar. Trävägg där det tidigare varit en dörr är fuktpåverkad och hög fukt mättes vid besiktningen.

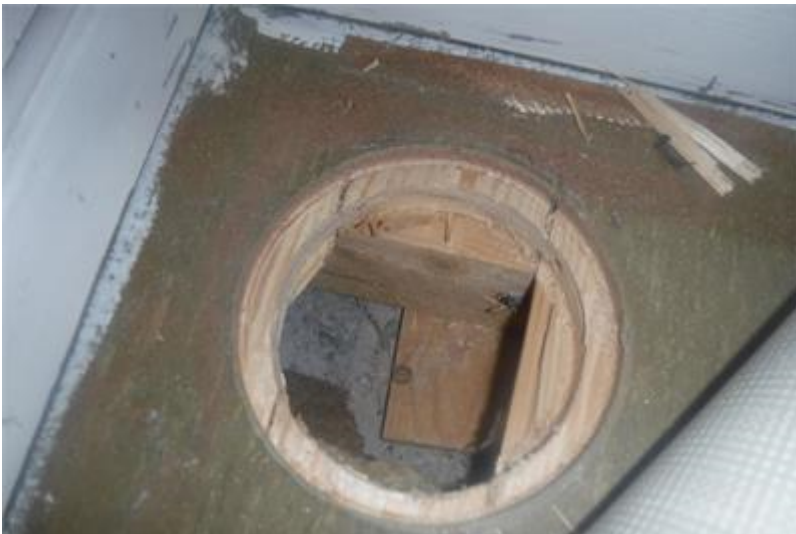
Ett hål borrades i golvet i klädkammaren mot innervägg.  
Kontroll av konstruktion visade fuktkvot på ca 15% i träskyddsbehandlad ingjuten spikregel vid innervägg. Det kritiska gränsvärdet för mikrobiell tillväxt brukar anges till ca 16-17% fuktkvot (FK).

Notera att stickprovsmässig undersökning är utförd och högre fuktkvoter kan förekomma på andra delar i konstruktionen. Se även sammanfattande text om risk konstruktionerna under kommentarer och riskanalys på sida 4 i protokollet.
