# Besiktningsprotokoll

Anticimex Försäkringsbesiktning i samarbete med Fastighetsbyrån

| Fastighetsadress:<br>Jönsvägen 2 | |

| Besiktningsdatum:<br>2025-05-06 | Protokollnummer:<br>68992763 |

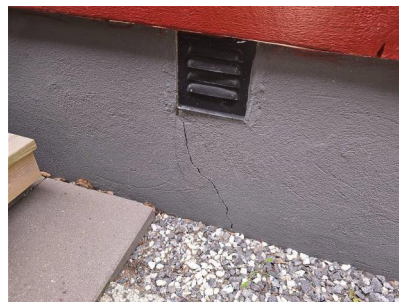
Sprickor finns i sockel.

Dessa bedöms inte ha lett till bakomliggande skador.

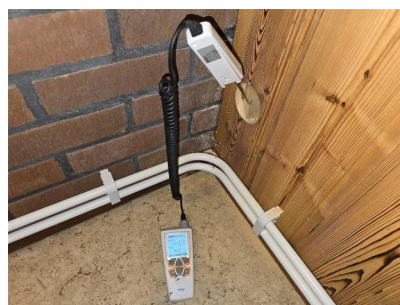
Vid kontroll av golv- och väggkonstruktionen uppmättes fuktvärden över kritisk nivå för mikrobiell tillväxt och mikrobiell lukt upplevdes från del av golv i källaren.

-Fuktgenomslag noterades på nedre del av betongvägg på gavel mot garage (del av källare som ej dränerats om). Höga fuktindikationer noterades på nedre del av betongväggen.

-Mikrobiell lukt upplevdes från golv/väggvinkel vid betongväggen där fuktgenomslag noterades.

-Höga fuktvärden uppmättes i golvspånskiva lokalt vid vägg där fuktgenomslag noterades. Fuktkvoten uppmättes till 19%.

-Mikrobiell lukt upplevdes från golv vid källartrappan i skarv på golv mellan den flytande och den uppreglade golvkonstruktionen.

-Golvsockel fuktskadad i hörn i gillestuga (troligen uppkommit tiden före källare dränerats om).

Vi rekommenderar en fördjupad undersökning för att bedöma orsak och omfattning. Det är viktigt att tänka på att denna rekommendation om fördjupad undersökning gäller hela källaren.

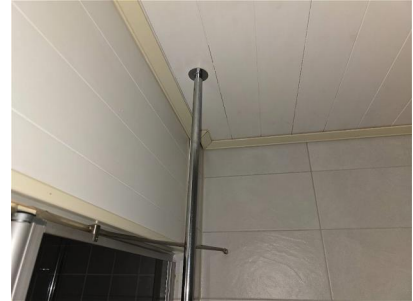
Stag till bastulav lossnat från tak.

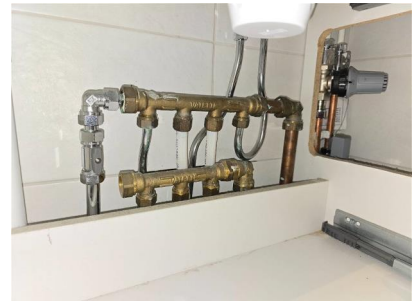
Vattenledningar ej draget in i fördelarskåp.

Bedöms ej påverka utrymmet i någon större omfattning.

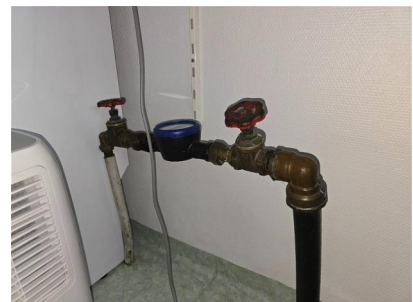
Vattenmätare ej klamrad i vägg.

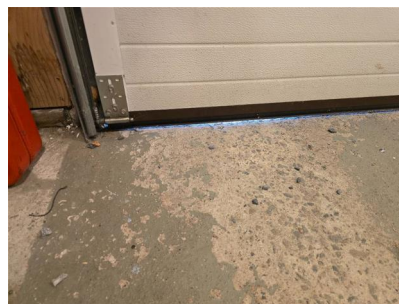
Något otät garageport.

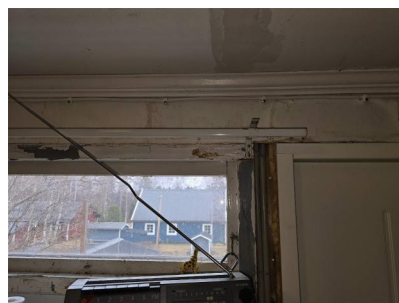
Garagevägg fuktskadad av tidigare läckage (orsak åtgärd). Se lämnade upplysningar.
