Bröndome 1:29

Torpstigen 26

| Uppdragsnummer | O27775 |
| Besiktningsdatum | 2025-04-23 |

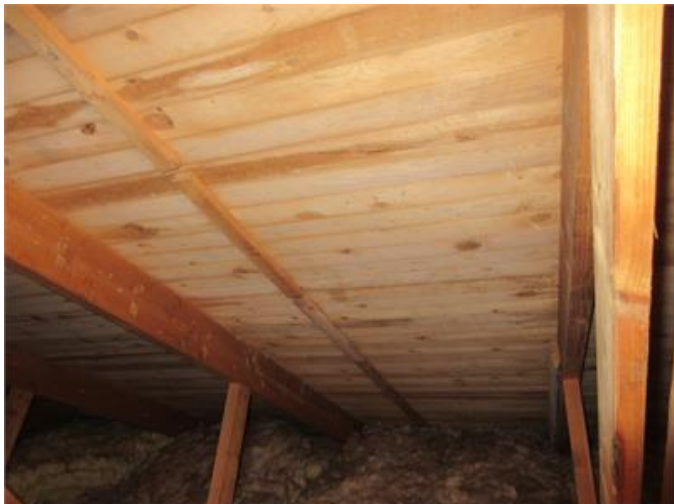
| Besiktningsresultat | | | | | |
|---|---|---|---|---|---|
| Vind | | X | | | Mikrobiell påväxt förekommer på underlagstakets undersida, se kommentar/riskanalys. Se även lämnad uppgift från säljaren gällande ventilation i huset. |

**Vind:** När det finns brister i tätningen mellan ett kallt och ett varmt utrymme finns det en risk att relativt varm och fuktig luft kommer ut från det varma utrymmet till det angränsande kalla utrymmet och träffar en kall yta och kondenserar. Missfärgning på yttertakskonstruktionen är en indikering på att inneluften har kommit ut i vinden så att ett gynnsamt klimat för en mikrobiell tillväxt har uppstått. Det kan vara en indikering på att ventilationen inomhus är undermålig. För detta fortgå finns det en risk att man kan få skador på konstruktioner som i en förlängning påverkar byggnaden och inomhusmiljön negativt. Se även lämnad uppgift från säljaren gällande ventilation i huset.

Mikrobiell påväxt på yttertaket

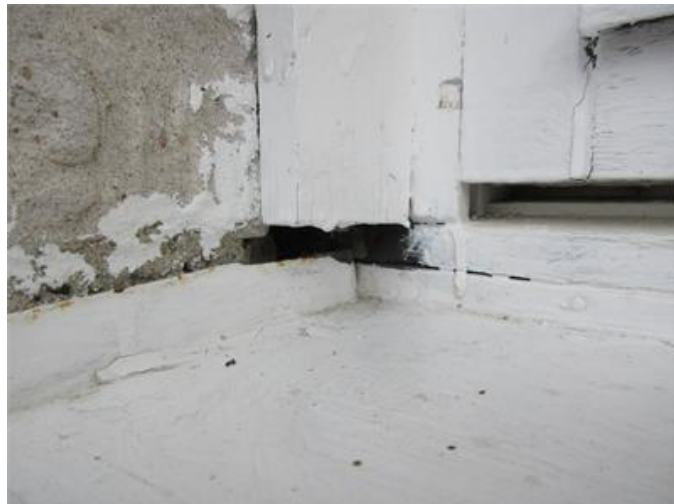
| Besiktningsresultat | | | | | |
|---|---|---|---|---|---|
| Fönster/dörrar | | X | | | Fönster/dörrar är bitvis i behov målning/underhåll, otätheter förekommer vid fönster/dörr-infästningar, se kommentar/riskanalys. |

**Fönster/dörrar:** När det finns otätheter vid fönster/dörr-infästningar finns risk att vatten/fukt tränger in med fuktrelaterade skador i kringliggande konstruktioner som möjlig följd. Skador i kringliggande konstruktioner kan inte uteslutas.

Otät infästning av fönster

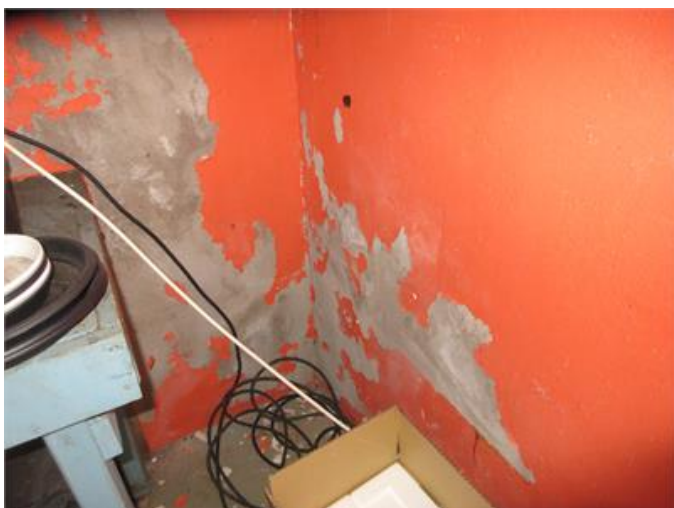
| Besiktningsresultat | | | | | |
|---|---|---|---|---|---|
| Källarrum | | X | | | Det noterades putssläpp på vägg. Putssläppen fanns redan när säljarna köpte huset och har inte förändrats i storlek eller omfattning, se bilaga för kontroll av konstruktion. |

Putssläpp på källarvägg

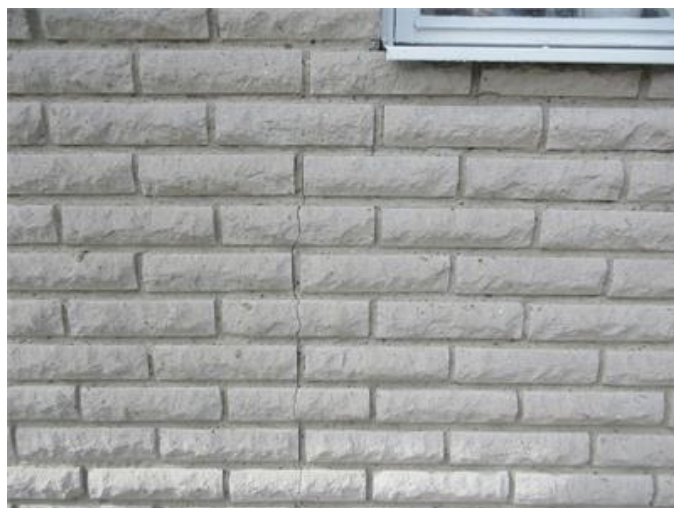
| Besiktningsresultat | | | | | |
|---|---|---|---|---|---|
| Fasad | | X | | | Några sprickor noterades i tegelfasaden, torrsprickor förekommer bitvis i träfasad och taksarg. Värmepumpens utomhusdel släpper ut sitt kondensvatten intill huslivet, se kommentar/riskanalys. |

**Fasad:** När det är sprickor/torrspäckor i fasaden finns det en risk att vatten kan tränga in och orsaka skador som påverkar byggnaden negativt.

Spricka i fasaden

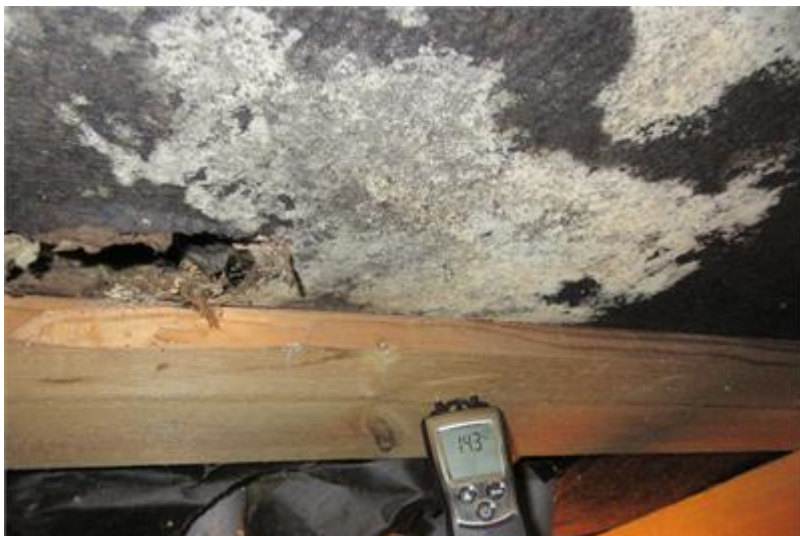
Det kritiska gränsvärdet för mikrobiell tillväxt i trä brukar anges till ca 17 % fuktkvot (FK). Vid stickprovsvis fuktkvotsmätning uppmättes ca 13-15 % i undersida trossbotten. Risken med tryckimpregnerat virke är att det kan avge en kemisk lukt. Det noterades asfaboardskivor som är missfärgade. Det rekommenderas att detta hålls under uppsikt. Om förändringar uppstår rekommenderas en teknisk undersökning. Krypgrundsavfuktaren som är installerad i krypgrunden skall verka för torrt klimat och det är därför viktigt att kontroll/service utförs regelbundet för optimal drift/funktion.

Huvudbyggnaden är delvis uppförd över krypgrundsutrymme. Utifrån erfarenhet betraktas krypgrunder som riskkonstruktioner. På grund av förhöjd fuktstatus- dels orsakad av fuktvandring från marken och dels orsakad av uteluft som släpps in i grunden främst under den varma tiden av året – kan följdskador med negativ inverkan på såväl byggnaden som inomhusmiljön uppstå i utrymmet och angränsande konstruktioner (t.ex. överliggande bjälklag och uppreglad golvkonstruktion).

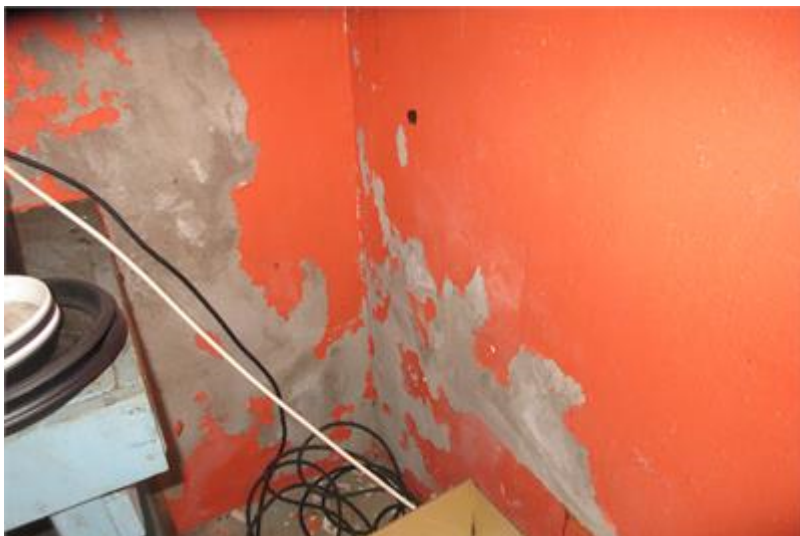
Det kritiska gränsvärdet för mikrobiell tillväxt i trä brukar anges till ca 17 % fuktkvot (FK). Huset källarrum saknar s.k. konventionell riskkonstruktion och någon riktad håltagning med fuktmätning har därför inte utförts. Delar av det utvändiga fuktskyddet är också äldre. Det kan inte uteslutas att brister föreligger alternativt kommer att uppstå i det utvändiga fuktskyddet vilket medför att källarens utvändiga fuktskydd måste åtgärdas. Det noterades putssläpp på enstaka vägg. Detta fanns när nuvarande ägare köpte huset och det har inte förändrats i storlek eller omfattning. Om förändringar uppstår rekommenderas att en fackman kontaktas för bedömning av orsak och omfattning.

En äldre källare av detta slag utsätts i regel mer eller mindre för permanent fuktpåverkan från angränsande mark. Utifrån erfarenhet är det känt att konstruktioner och beläggningar/beklädnader med organiska material mot golv- och väggytor bör undvikas, då fuktpåverkan och mikrobiell tillväxt (mögel/bakterier) och rötskador kan uppstå i sådana. Täta skikt (plastmattor mm) bör undvikas mot golv- och väggytor för att minska risken för fuktspridning i väggar och förtvålning av fästmassor etc.
