# Besiktningsprotokoll

Anticimex Försäkringsbesiktning i samarbete med Fastighetsbyrån

| Fastighetsadress:<br>Solrosvägen 26 | |

| Besiktningsdatum:<br>2025-05-12 | Protokollnummer:<br>68976790 |

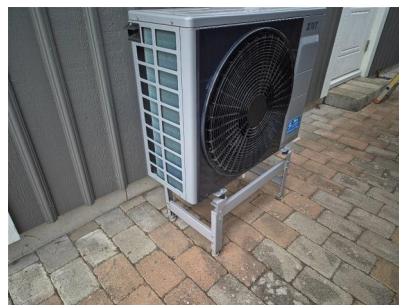
Kondensvatten från luftvärmepumpens utedel leds inte bort från husgrunden.

Detta medför ökad risk för att vatten tränger in i anslutande konstruktioner, vilket i sin tur kan leda till fuktrelaterade skador.  
Observera att besiktning av byggnadens värmesystem eller värmepumpen inte har ingått i uppdraget.

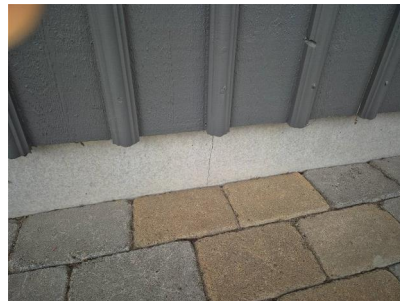
Sprickor finns i sockel.

Dessa bedöms inte ha lett till bakomliggande skador.

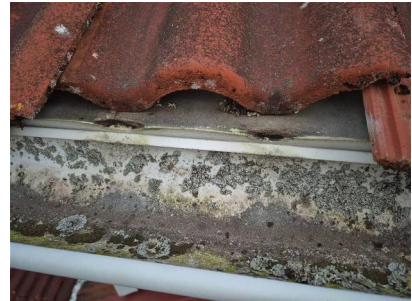
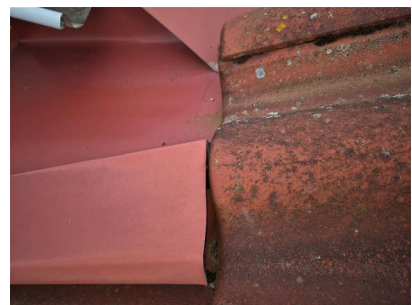
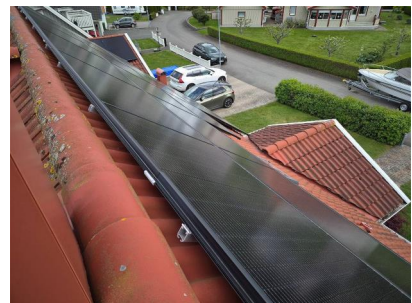
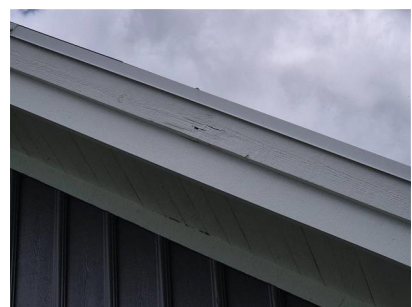
Nedre pannrad ligger direkt på takpappen.  
Lokal otäthet vid plåtskopa.  
Lokala rötskada i vindskiva.

Taket är besiktigat från takstegen.

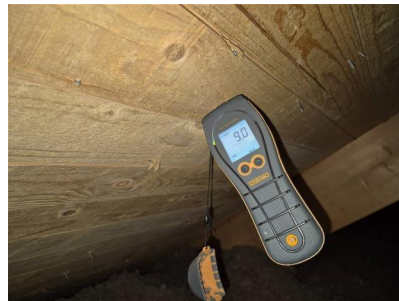
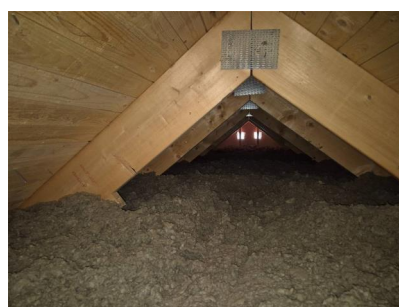
Vid kontroll av vinden uppmättes fuktvärden under kritisk fuktnivå för mikrobiell tillväxt och en normal lukt upplevdes. Fuktkvoten i underlagstak/takbjälkar uppmättes vid besiktningstillfället till ca 9 %.

Detta värde varierar dock under året beroende på årstid och utomhusklimat.

Gränsvärde är 17%

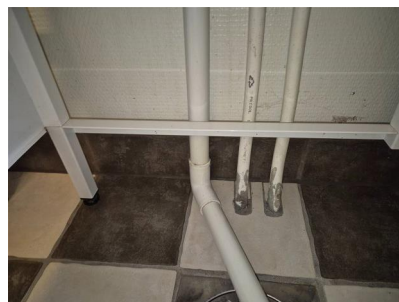
Rör genomföring finns i golv.  
Uppvikt tätskikt bakom rörgalleri finns ej.

Rör genomföringar i golvet medför en ökad risk för att vatten tränger ner i omkringliggande konstruktioner och orsakar fuktskador. Vid uppbyggnaden av utrymmet var detta tillåtet och utförandet anses därför vara fackmässigt utfört. I dagens branschregler är detta inte längre tillåtet.

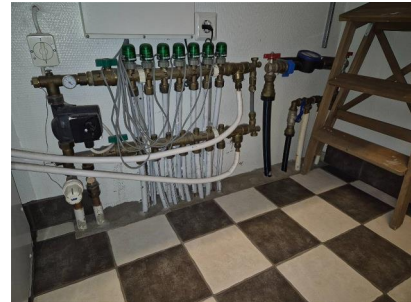
Fuktindikering i utrymmet gav inga förhöjda fuktindikationer.

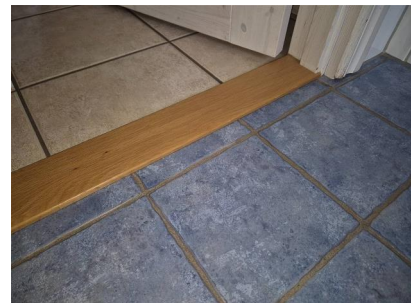
Låg tröskel , fog saknas mot tröskeln.

Ökad risk för fuktskador i angränsande rum om vatten rinner mot tröskeln

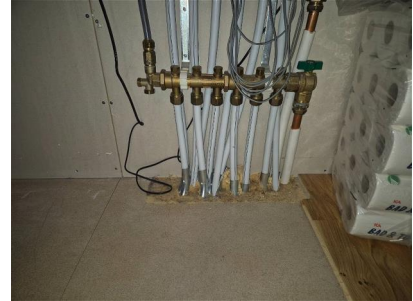
Rörgalleri för golvvärme är placerad i utrymmet utan uppvikt tätskikt och golvbrunn.

Ökad risk för fuktskador.

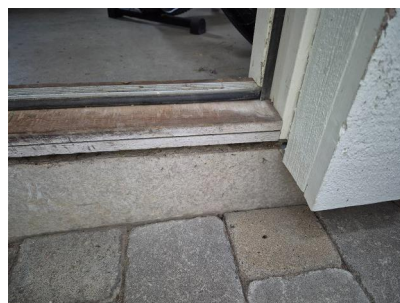
Tröskelbleck saknas under dörr.

Avsaknad av tröskelbleck medför att det finns risk för att vatten kan rinna in och orsaka fuktskador på tröskel och/eller i kringliggande vägg och bjälklag.

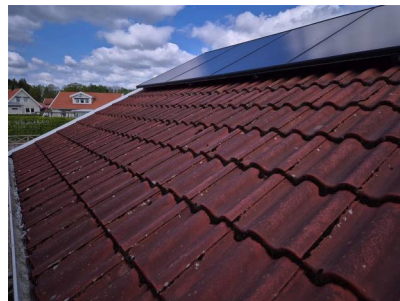
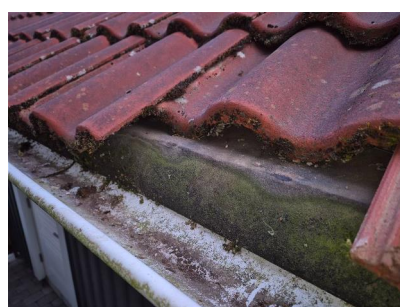
Mossa växer lokalt på taket.  
Nedre takpannor ligger direkt på takpappen

Taket är besiktigt från stegen vid Taket.

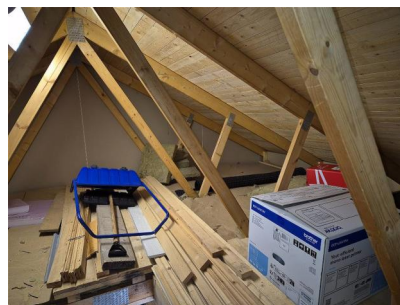
Vid kontroll av vinden uppmättes fuktvärden under kritisk fuktnivå för mikrobiell tillväxt och en normal lukt upplevdes.  
Fuktkvoten i underlagstak/takbjälkar uppmättes vid besiktningstillfället till ca 10 %.

Detta värde varierar dock under året beroende på årstid och utomhusklimat.

Gränsvärde är 17%

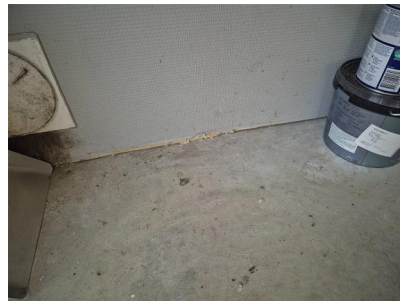
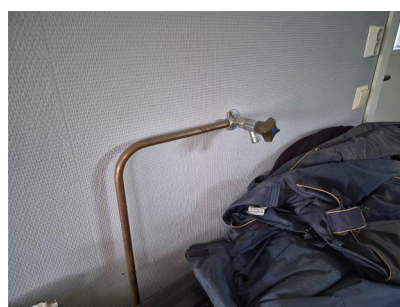
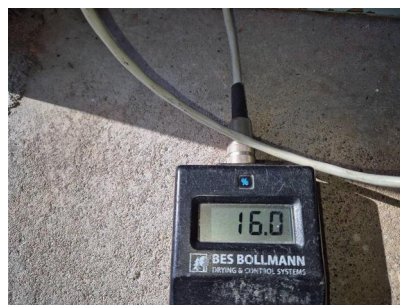
Utslagsback/ho saknas vid vattenkran.  
Svallskydd saknas mot väggar.

Ökad risk för fuktskador om vatten från vattenkran eller tex en snöig bil rinner mot väggar.

Fuktkvotsmätning utförd i ytterväggsyllen fuktkvoten uppmättes till 16%  
Gränsvärde är 17%

Fuktkvoten ligger nära gränsvärdet vilket är förväntat då syllen ligger på betongplattan och påverkas då av fukt genom betongplattan.

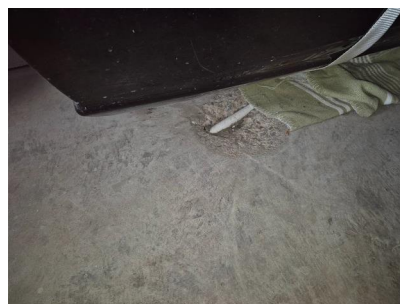
Lokal skada i betongplattan efter installation av vattenkran.

Krympsprickor förekommer i betongplattan.
