# Besiktningsprotokoll

Anticimex Överlåtelsebesiktning av småhus - nivå 2

| Fastighetsbeteckning:<br>Furuskogen 2:31 | |
| Fastighetsadress:<br>Svartnäsudden 108 | |

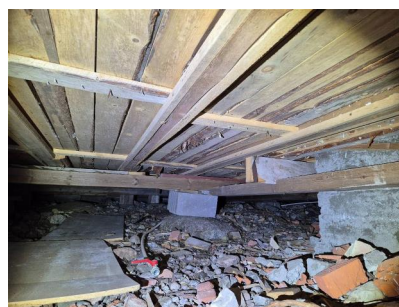
Vid kontroll av konstruktionen i torpargrund uppmättes fuktvärden under kritisk fuktnivå för mikrobiell tillväxt och normal lukt upplevdes.

Golvbjälklaget ovan den uteluftsventilerade grunden riskerar att drabbas av fuktskador på grund av naturlig fuktpåverkan. Detta kan i sin tur leda till mikrobiella skador (angrepp av mikroorganismer) som kan leda till att mikrobiell lukt sprids till boendemiljön.

Fuktkvoten i obehandlat trä uppmättes till 14 %.

Det finns risk för mikrobiell tillväxt om den relativa fuktigheten (RF) överstiger 75 % och detta motsvarar en fuktkvot (FK) på 17 %.

Organiskt material/byggspill finns på marken.

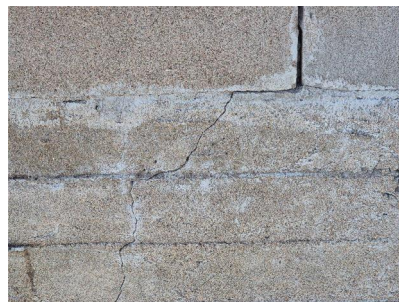
Mindre sprickor finns i sockel.

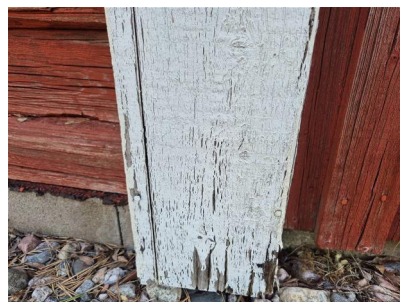
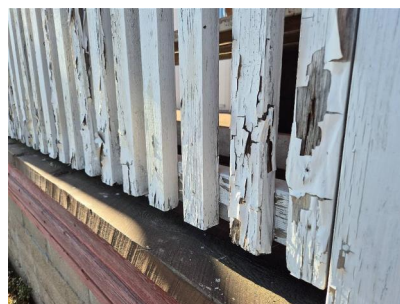
Fasad, fönster, dörrar och trädetaljer har underhållsbehov.

På vissa ställen förekommer mindre rötskador.

För ökad livslängd på trädetaljer rekommenderas målning och underhåll.

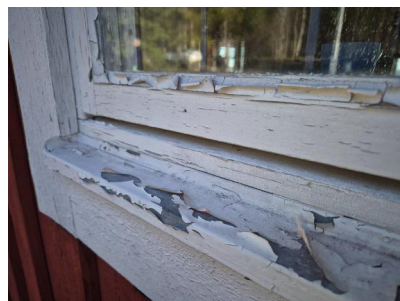
Färgsläpp förekommer.

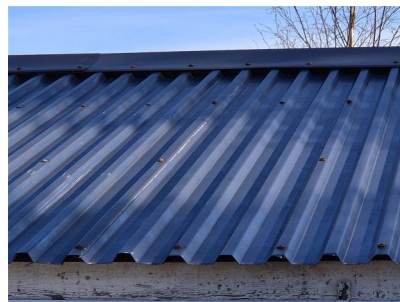
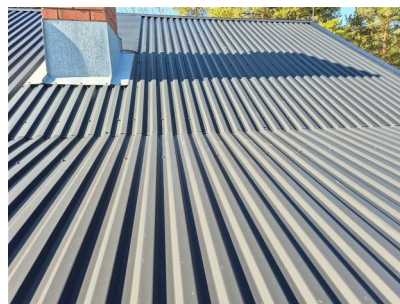
Taket besiktades från anliggande steg och mark.

Utbyggnad mot öst.  
Spikat plåttak (Äldre).

Huvudbyggnad.  
Skruvat plåttak.

Takfotsplåt finns ej.  
Inga skador noterades.

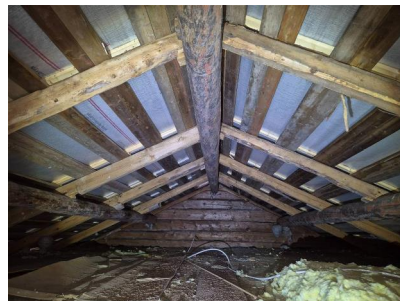
Vid kontroll av vinden uppmättes fuktvärden under kritisk fuktnivå för mikrobiell tillväxt och en normal lukt upplevdes.

Fuktkvoten i underlagstak/takbjälkar uppmättes till 11 %.

Det finns risk för mikrobiell tillväxt om den relativa fuktigheten (RF) överstiger 75 % och detta motsvarar en fuktkvot (FK) på 17 %.

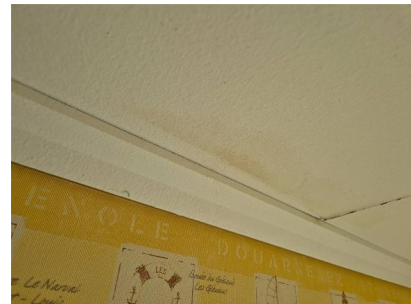
Äldre fuktfläckar finns i taket.  
Inga förhöjda fuktvärden noterades.

Oklart om tätskikt finns under klinkergolv.

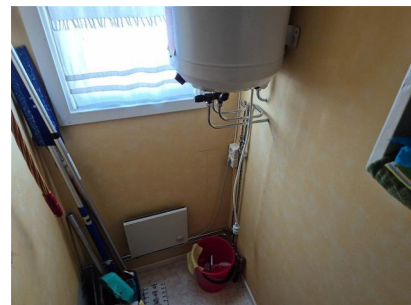
Varmvattenberedare är placerad i utrymme där bristfälligt tätskikt finns på golv.

Uppvik av tätskikt mot vägg finns ej och otät rör genomföring i golv finns.

Eventuella läckage ökar risken för fuktrelaterade skador i omkringliggande konstruktioner.

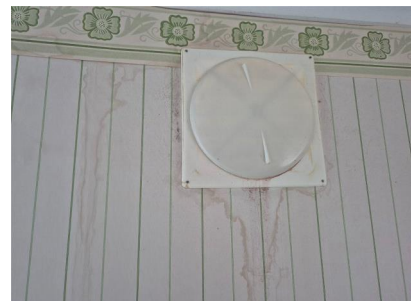
Äldre fuktfläckar finns på vägg.

Inga förhöjda fuktvärden noterades.

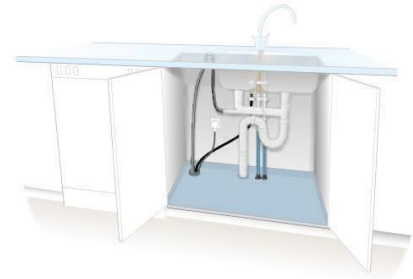
Fuktskydd saknas i diskbänksskåp.

Utan fuktskydd är det svårt att upptäcka läckage från rörledningar. Vatten kan då tränga in i omkringliggande konstruktioner och orsaka fuktskador.

För att upptäcka eventuella läckage, installera ett fuktskydd.

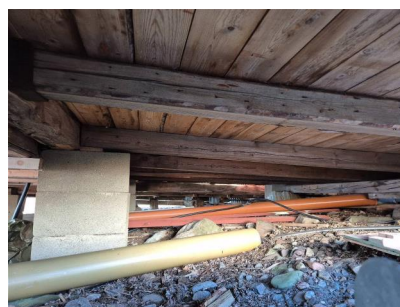
Vid kontroll av konstruktionen i plintgrunden uppmättes fuktvärden under kritisk fuktnivå för mikrobiell tillväxt och normal lukt upplevdes.

Golvbjälklaget ovan den uteluftsventilerade grunden riskerar att drabbas av fuktskador på grund av naturlig fuktpåverkan. Detta kan i sin tur leda till mikrobiella skador (angrepp av mikroorganismer) som kan leda till att mikrobiell lukt sprids till boendemiljön.

Fuktkvoten uppmättes till 14 %.

Det finns risk för mikrobiell tillväxt om den relativa fuktigheten (RF) överstiger 75 % och detta motsvarar en fuktkvot (FK) på 17 %.

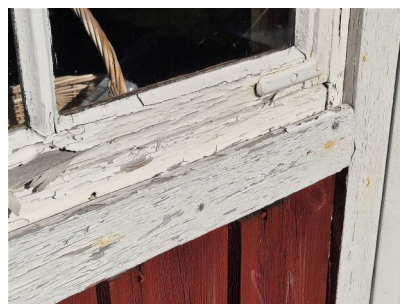
Fasad, fönster och dörrar har underhållsbehov.

För ökad livslängd på trädetaljer rekommenderas målning och underhåll.

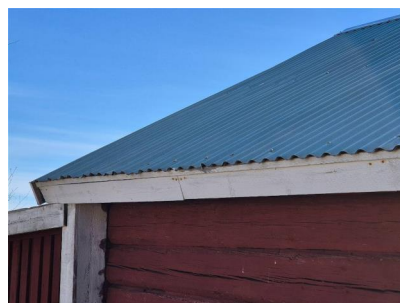
Hängränna och stuprör finns ej på baksida.

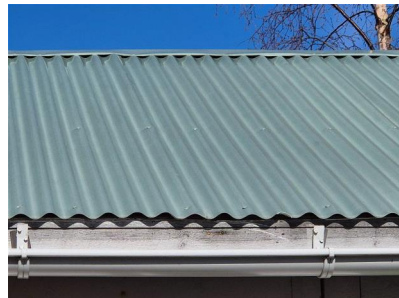
Taket besiktades från mark.

Äldre spikat plåttak.

Takfotsplåt finns ej.

Inga skador noterades.

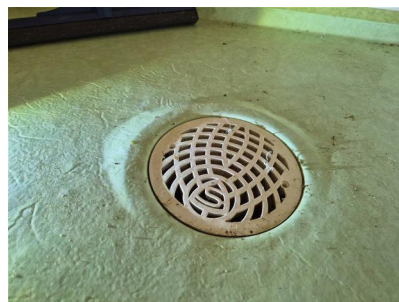
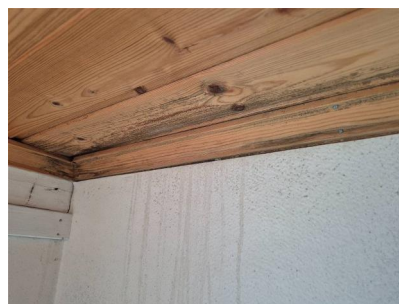
Våtutrymmet har äldre yt-/tätskikt.  
Golvbrunnen är äldre.  
Golvbrunnen har svällt/rest sig ur golvet.

Eftersom funktionen, som innebär att ytskiktet/tätskiktet ska vara vattentätt, kan vara nedsatt finns en ökad risk att vatten tränger igenom ytskiktet/tätskiktet med vattenskador i omkringliggande konstruktioner som följd.

Ojämnheter i golv och bristfällig golvlutning förekommer.

Mikrobiell påväxt noterades i tak-/väggvinkel.
