Besiktningssprotokoll

Anticimex Försäkringsbesiktning i samarbete med Fastighetsbyrån

Fastighetsbeteckning: Gårdsten 90:57	
Fastighetsadress: Kryddpeppargatan 71	
Postnummer: 42453	Ort: Angered

Försäkringsbesiktning

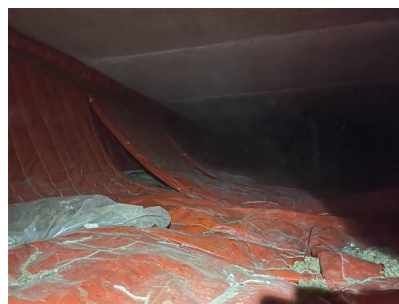
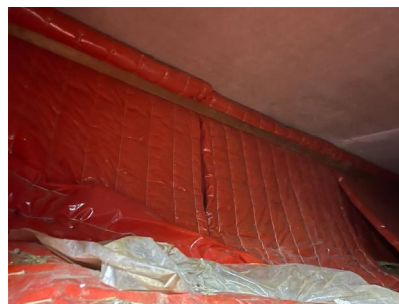
Utvändigt / Krypgrund

Krypgrund med betongbjälklag
Se invändigt angående kontroll av konstruktion (Allmänt entréplan) i bostaden.
Golvbjälklaget ovan den uteluftsventilerade krypgrunden med betongbjälklag riskerar på grund av naturlig fuktpåverkan att drabbas av fuktskador. Detta i sin tur kan leda till mikrobiella skador (angrepp av mikroorganismer) som kan resultera i att mikrobiell lukt sprids till boendemiljön.

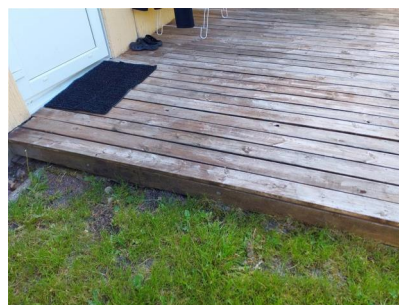
Utvändigt / Altan

Svikt och skador förekommer på altan.

Svikt och skador på altan och är ett tecken på brister i konstruktionen.

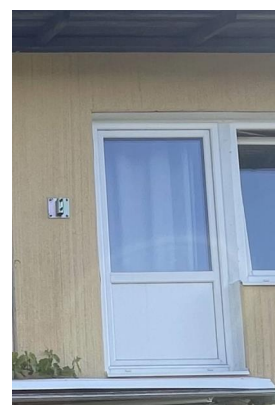
Utvändigt / Dörrar

Räcke saknas på den franska balkongen.

Håll dörren låst tills att räcke är uppsatt.

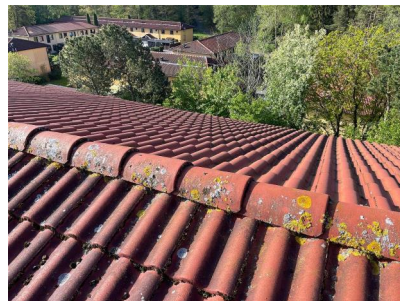
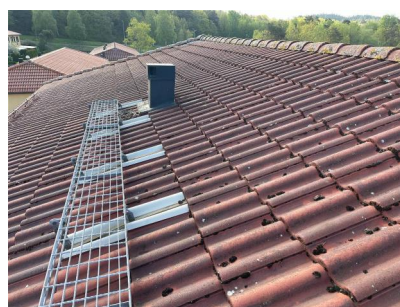
Utvändigt / Tak

Mindre mosspåväxt finns på takpannor.

Mossa som växer på taket kan leda till att taktäckningen har ett minskat motstånd mot vatteninträning. Detta i sin tur kan leda till fuktskador på träläkt och takkonstruktionen vilket kan resultera i mikrobiella skador (angrepp av mikroorganismer).

För att öka livslängden på taket rekommenderas att mossan tas bort från takpannorna.

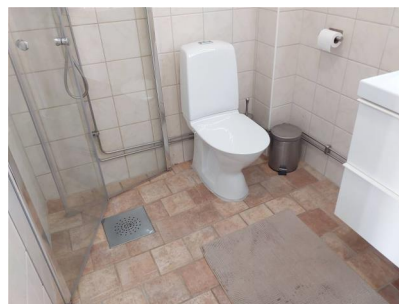
Entréplan / Dusch/Wc

Golvbrunnen är inte utbytt i samband med renovering.

Risk finns att det nya tätskiktet inte har kunnat anslutas till golvbrunnen på ett riktigt sätt, vilket kan leda till fuktskador i omkringliggande konstruktioner.

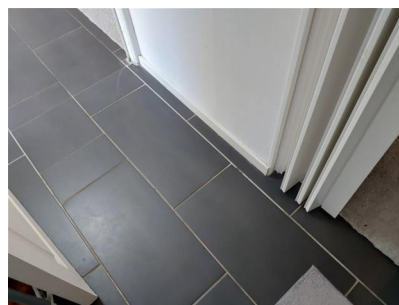
Entréplan / Tvättstuga

Våtrumströsklar saknas

En felmonterad tröskel eller avsaknaden av en tröskel medför risk att vatten tränger in i angränsande konstruktioner och rum vilket i sin tur kan leda till fuktrelaterade skador.

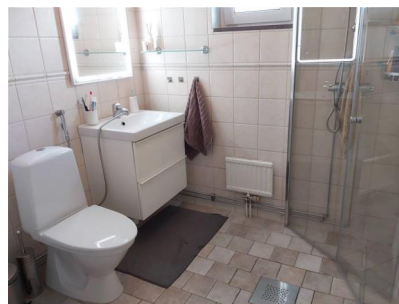
Övre plan / Dusch/Wc

Golvbrunnen är inte utbytt i samband med renovering.

Risk finns att det nya tätskiktet inte har kunnat anslutas till golvbrunnen på ett riktigt sätt, vilket kan leda till fuktskador i omkringliggande konstruktioner.
