# Besiktningsprotokoll

Anticimex Överlåtelsebesiktning av småhus - nivå 1

| Fastighetsadress:<br>Mark 4 | |

| Besiktningsdatum:<br>2025-05-08 | Protokollnummer:<br>69003934 |

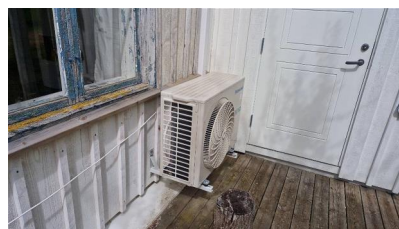
Kondensvatten från luftvärmepumpens utedel leds inte bort från husgrunden.

Detta medför ökad risk för att vatten tränger in i anslutande konstruktioner, vilket i sin tur kan leda till fuktrelaterade skador. Observera att besiktning av byggnadens värmesystem eller värmepumpen inte har ingått i uppdraget.

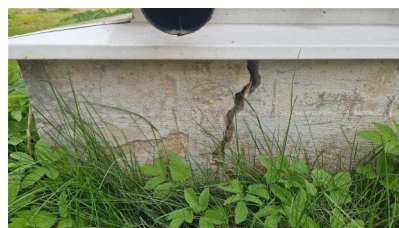
Sättningsspricka finns i sockel på framsidan och baksidan till vänster på huset.

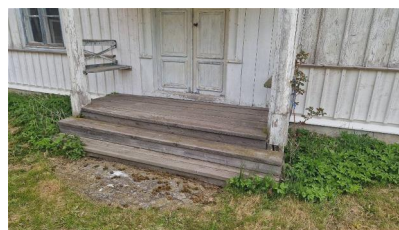
Trädetaljer är i behov av målning/underhåll.

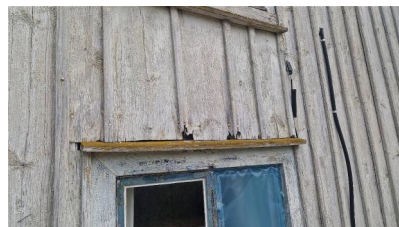
Enstaka panelbrädor har mindre rötskador, främst på gaveln till höger.

Fasadpanelen är i behov av målning/underhåll. Gäller övre delen, nederkant fönster och uppåt som ej renoverades 2021.

Fasadbeklädnad och träkonstruktioner där målningsbehov finns riskerar att få fukt- och rötskador på grund av sämre vattenavvisande förmåga. För att öka livslängden på fasadbeklädnaden rekommenderas målning och underhåll. I samband med ommålning rekommenderas att de rötskadade panelbrädorna byts ut samt kontroll av bakomvarande konstruktion.

Nedre delen av fasaden är renoverad.

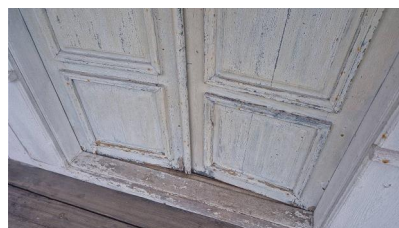
Entrédörrar mot framsidan sluter inte tätt. Renovering/underhåll rekommenderas.

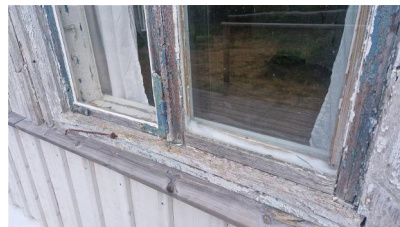
Fönster är i behov av omfattande renovering alternativt byte av fönster. Mindre rötskador finns i vissa fönster och flertalet fönsterglas är trasiga.

Fönsterbleck av plåt finns inte.

Jag rekommenderar kontakt med glasmästare för kontroll och åtgärd. I samband med detta rekommenderas att kontrollera bakomvarande konstruktion.

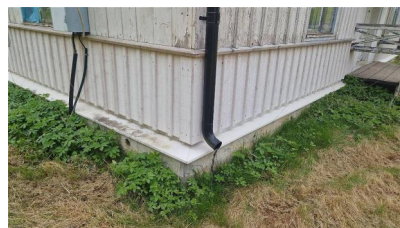
Stuprör är inte anslutet till markledning.

Stuprör som inte är anslutet till markledning kan medföra en ökad fuktbelastning på grundmur/sockel som i sin tur kan leda till fuktrelaterade skador.

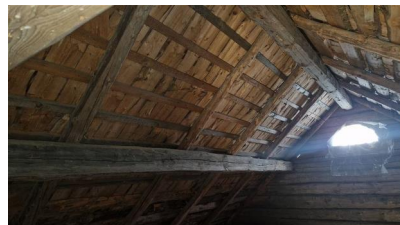
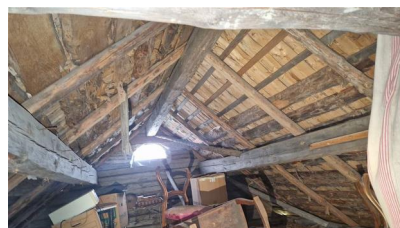
Vid kontroll av vinden uppmättes fuktvärden under kritisk fuktnivå för mikrobiell tillväxt.

Fuktkvoten i underlagstak/takbjälkar uppmättes till 11 %.

Risk för mikrobiell påväxt föreligger om fuktkvoten överstiger 17%.

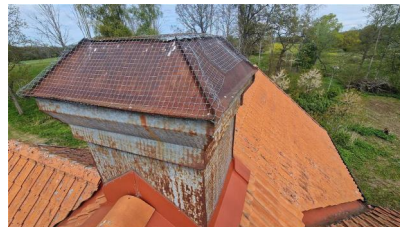
Skorstenen saknar väderskydd. Plåt på skorstenen har rostangrepp.

Väderskydd kan monteras för att skydda mot nederbörd som annars kan orsaka fuktskador och frostsprängning i skorstenen/ murstocken.

Vi rekommenderar att du kontaktar en plåtslagare för att ta reda på hur och om ett väderskydd ska monteras.

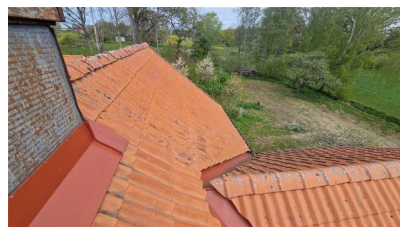
Takpannor med underlagstak av behandlade masonitskivor.

Med denna konstruktion är det extra viktigt att takpannorna är hela. Eftersom underlagstaket inte har en papp kan regn och snö som tränger in genom otätheter leda till fuktskador i underliggande konstruktion.

I övrigt noteras inga brister, taket är besiktat från takstege.

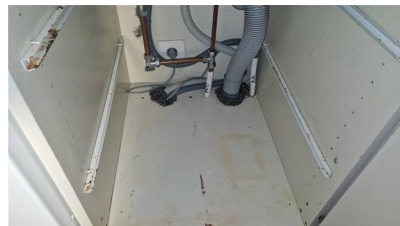
Fuktskydd saknas i diskbänksskåp.

Utan fuktskydd är det svårt att upptäcka läckage från rörledningar. Vatten kan då tränga in i omkringliggande konstruktioner och orsaka fuktskador.

För att upptäcka eventuella läckage, installera ett fuktskydd.

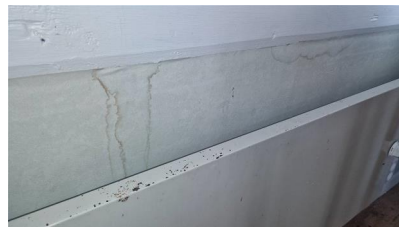
Mindre rinningsmärken finns under fönster.

Inga förhöjda fuktvärden kan uppmätas vid besiktning.

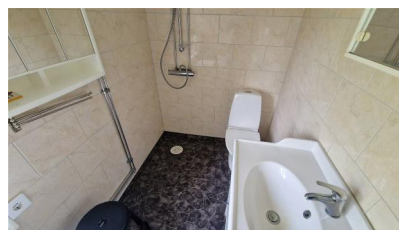
Fuktindikering i utrymmet gav inga förhöjda fuktindikationer.

Jag rekommenderar att duschdraperi monteras.

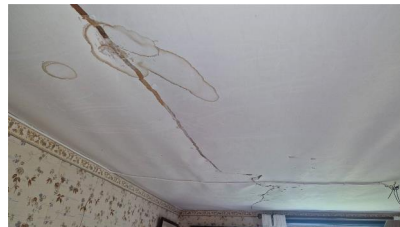
Mindre fuktrosor finns i innertak. Ingen förhöjd indikation av fukt vid besiktningstillfället.

Gnistskydd finns inte framför kakelugn.

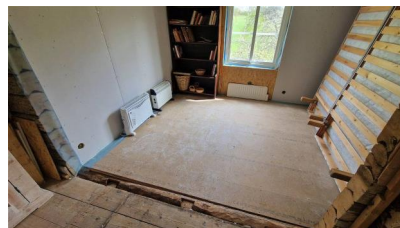
Rummet är ej färdigställt.
