**Fastighetsuppgifter**

Laxen 5

Tunvägen 19

| Uppdragsnummer | C16183 |

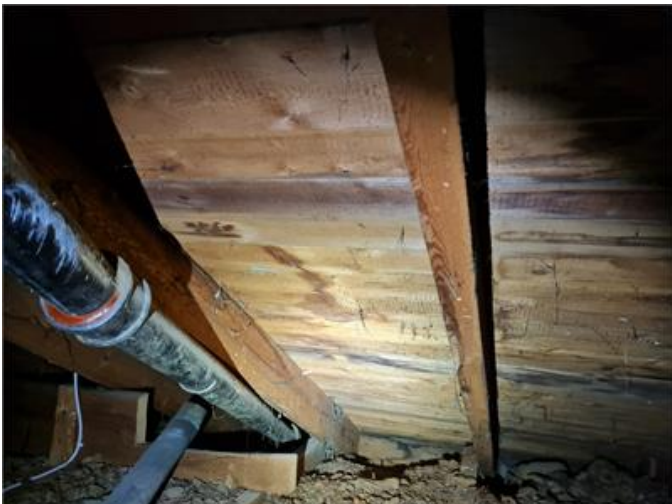
| Besiktningsresultat | | | | | |
|---|---|---|---|---|---|
| Vind | | X | | | -Fuktrelaterade missfärgningar förekommer mot underlagstaket vilket bör hållas under uppsikt för ev förändringar. Inga förhöjda fuktvärden uppmättes vid besiktningen.<br>-Isolering saknas vid äldre vindslucka.<br>-Besiktades från brädor ovan isolering. |

Fuktfläckar mot underlagstak, inga förhöjda fuktvärden uppmättes.
