# Besiktningsprotokoll

Anticimex Försäkringsbesiktning i samarbete med Fastighetsbyrån

| Fastighetsadress:<br>Bivägen 19 | |

| Besiktningsdatum:<br>2025-05-09 | Protokollnummer:<br>68999176 |

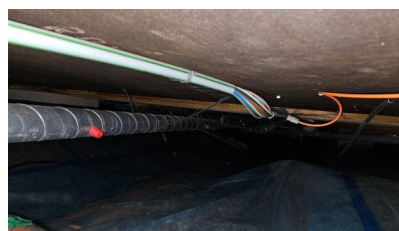
Krypgrund med installerad avfuktare, gemensamt i längan

Det noteras glipor mellan träsyllar och grundmuren i delar av den gemensamma grunden, rekommenderas att täta gliporna för att avfuktaren skall gå mindre.

Fuktkvoten uppmättes till 11 % i trävirke i trossbotten, gränsvärdet för mikrobiell tillväxt är 17 % vilket motsvarar en relativ fuktighet på 75 %.

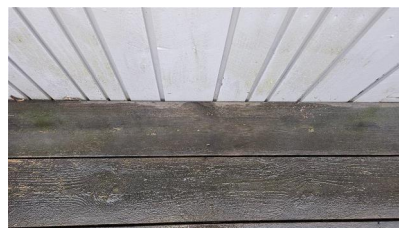
Altanen är tätt monterad tätt mot fasadpanelen.

När altanen finns risk att smuts/löv lägger sig mellan altan/panel med fuktrelaterade skador som följd.

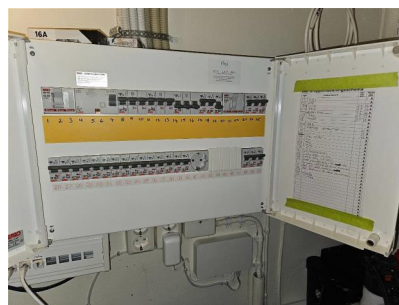
Jordfelsbrytare finns installerad i el-centralen.

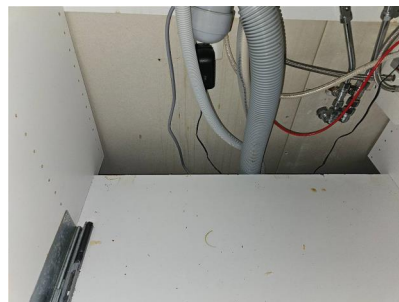
Fuktskydd saknas i diskbänkskåp.

Utan fuktskydd är det svårt att upptäcka läckage från rörledningar. Vatten kan då tränga in i omkringliggande konstruktioner och orsaka fuktskador.

För att upptäcka eventuella läckage, installera ett fuktskydd.

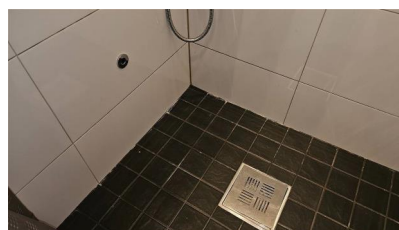
-Rör genomföring finns i vägg i duschzonen.

-Skvallerrör saknas till inbyggda spolcistern.

Rör genomföringar i väggen medför en ökad risk för att vatten tränger in i omkringliggande konstruktioner och orsakar fuktskador.

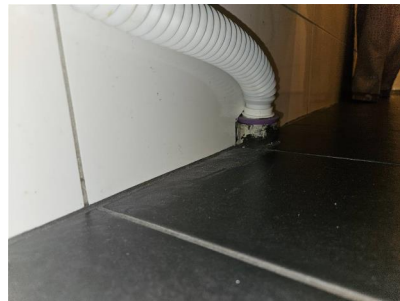
- Rör genomföring i vägg i duschzonen.
- Avlopp till handfat monterat nära golv/ väggvinkeln.
- Skvallerrör saknas till inbyggda spolcistern.

Dessa anmärkningar ökar risken för fuktrelaterade skador i bakomliggande konstruktioner.
