# Besiktningsprotokoll

Anticimex Försäkringsbesiktning i samarbete med Fastighetsbyrån

| Fastighetsadress:<br>Broslättsvägen 7 | |

| Besiktningsdatum:<br>2025-05-08 | Protokollnummer:<br>68983247 |

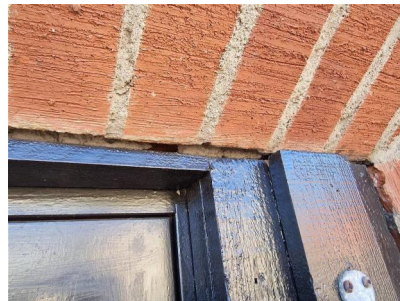
Otättheter finns mellan trä- och tegelfasaden intill ytterdörren.

Otättheter i fasadens beklädnad kan leda till fuktrelaterade skador i bakomliggande konstruktioner.

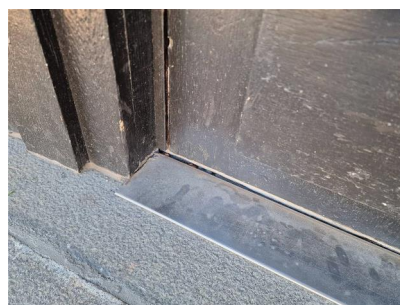
Tröskelbleck finns inte till källarens ytterdörr.  
Tröskelblecket till entrédörren är bristfälligt monterat mot tröskeln.

Bristerna medför ökad risk för att vatten kan tränga in under tröskeln vilket kan leda till fuktskador i karm/tröskel samt i omkringliggande konstruktioner.

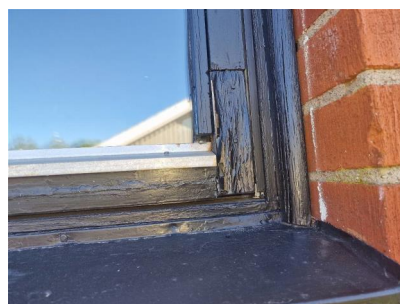
Entréplanets fönster på gaveln åt söder är i behov av målning och underhåll.

Fönsterbågar och fönsterkarmar där målnings- och underhållsbehov finns riskerar att få fukt- och rötskador på grund av sämre vattenavvisande förmåga.

För att öka livslängden på fönster rekommenderas målning och underhåll.

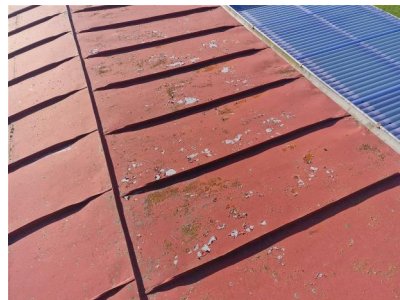
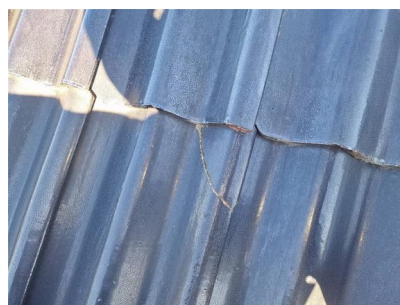
Yttertaket är sedan byggnationen.  
Rost och färgsläpp finns från plåttaket samt från plåtdetaljer.  
Enstaka takpannor har spruckit och ligger inte i sitt rätta läge.  
Nocktätning finns inte mellan nockpannorna och övre pannrader.  
Ytliga sprickor noterades i underlagspappen.

Det rekommenderas att kontakt tas med fackman för kontroll av orsak till och omfattning av de skador/brister som noterats samt för bedömning av lämpliga åtgärder.

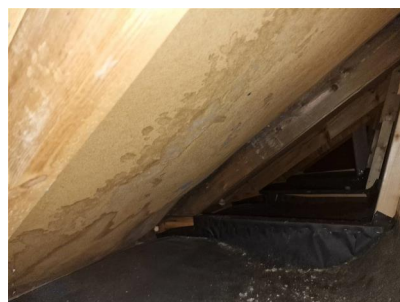
Inspektionen av sidovinden åt öster är begränsad på grund utav platsbrist.  
Missfärgningar noterades lokalt på underlagstaket.  
Vid fuktindikering mot missfärgningarna noterades inga förhöjda fuktindikationer.

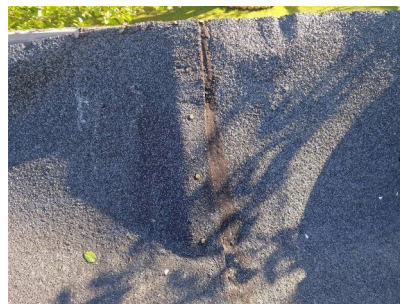
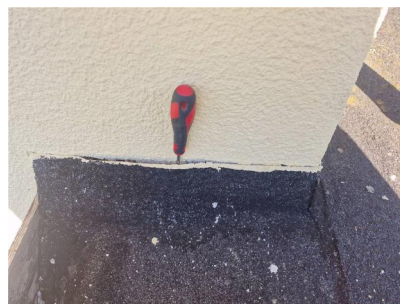
Papptaket är äldre och lagningar finns i taket.  
En skarv samt uppvik mot taksargen är spikad genom pappen.  
Uppviket mot huslivet är otätt samt finns otätheter ned mot takfotsplåten.

Det rekommenderas att kontakt tas med fackman för bedömning av lämpliga åtgärder.

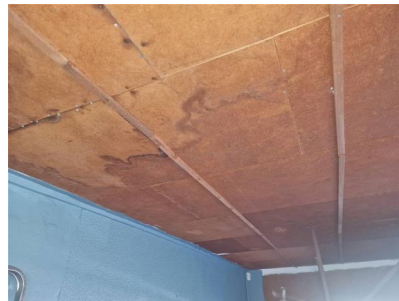
Missfärgningar finns lokalt på underlagstaket. Vid fuktindikering mot missfärgningarna noterades inga förhöjda fuktindikationer.

Missfärgningar kan bero på olika saker, och kan vara ett tecken på ett tidigare eller pågående läckage. Se under rubriken Garage utvändigt.

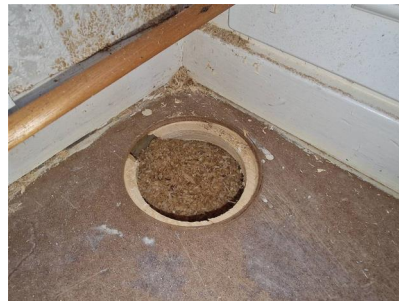
Den östra delen av bostaden är grundlagd med betongplatta på mark med uppreglad golvkonstruktion.  
Kontroll av konstruktion.  
Ett provhål togs upp i golvet intill ytterväggen i Sovrum 2.  
Konstruktionen består sett underifrån utav betongplatta, isolering av kutterispån, obehandlade golvreglar som placerats på trädistanser mot betongplattan, spånskivor följt utav golvets ytskikt.  
En mikrobiell lukt upplevs från provhålet.  
Fuktkvoten mättes i trädistansen till 20 %.

Det finns risk för mikrobiell tillväxt om den relativa fuktigheten (RF) i luften är över 75 %, vilket i gran- och furuvirke motsvarar en fuktkvot (FK) på ca 17 %.

För att kontrollera orsaken till och omfattningen av den mikrobiella lukt samt de förhöjda fuktvärden som noterats rekommenderas att en fördjupad undersökning utförs.

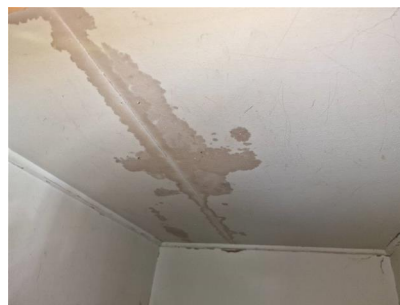
Missfärgningarna i innertaket i städsrubben har orsakats av läckage innan förvärvet och anses vara oförändrade.

Missfärgningar finns i städskrubbens tak.  
Vid fuktindikering mot missfärgningarna noterades inga förhöjda fuktindikationer.

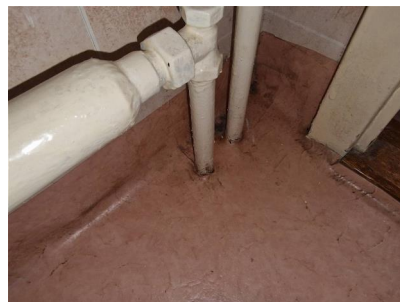
Ytskiktet är äldre.  
Otäta rörgenomföringar finns i golvet.

Det finns ökad risk för att vatten vid läckage inte upptäcks i tid, vilket kan leda till fuktrelaterade skador i omkringliggande konstruktioner.

Vid fuktindikering som utfördes i utrymmet noterades inga förhöjda fuktindikationer.

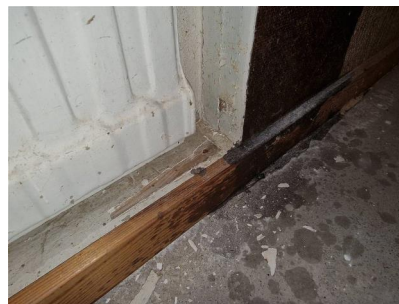
Påreglade väggkonstruktioner finns mot grundmuren i utrymmet och en svag mikrobiell lukt upplevs.  
Fuktkvoten mättes i den nedre väggregeln av obehandlat virke till 19 %.

Det finns risk för mikrobiell tillväxt om den relativa fuktigheten (RF) i luften är över 75 %, vilket i gran- och furuvirke motsvarar en fuktkvot (FK) på ca 17 %.

Det rekommenderas att alla organiska material som finns monterade direkt mot källarväggarna rivs ut och bakomliggande ytor rengörs noggrant.
