# Besiktningsprotokoll

Anticimex Försäkringsbesiktning i samarbete med Fastighetsbyrån

| Fastighetsadress:<br>Åsbyvägen 24 | |

| Besiktningsdatum:<br>2025-05-12 | Protokollnummer:<br>68945428 |

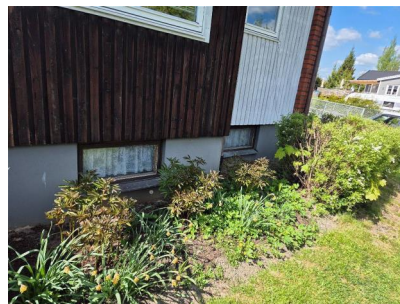
Växter finns i anslutning till byggnaden.

När det finns rabatter och växter nära byggnaden finns risk att fukt stannar kvar i väggarna. Detta kan i sin tur orsaka invändiga fuktskador. Växternas rötter kan också skada grundmuren och sätta dräneringsledningen ur funktion.

Området närmast huset rekommenderas att vara fritt från växtlighet.

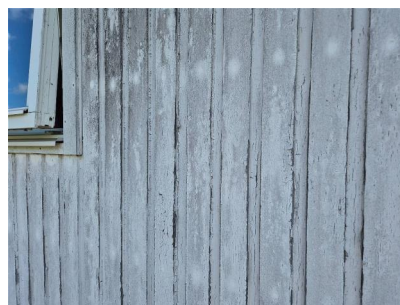
Enstaka panelbrädor har mindre rötskador.  
Fasadpanelen är i behov av målning/underhåll.

Fasadbeklädnad och träkonstruktioner där målningsbehov finns riskerar att få fukt- och rötskador på grund av sämre vattenavvisande förmåga. För att öka livslängden på fasadbeklädnaden rekommenderas målning och underhåll. I samband med ommålning rekommenderas att de rötskadade panelbrädorna byts ut.

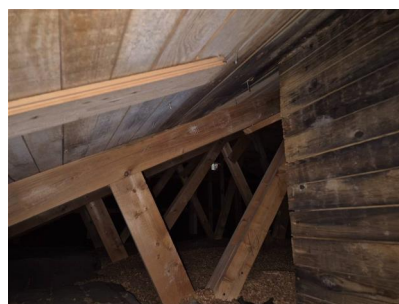
Vid kontroll av vinden har fuktvärden under kritisk fuktnivå för mikrobiell tillväxt uppmätts, dock finns mikrobiell påväxt på underlagstak.

Fuktkvoten i underlagstak/takbjälkar uppmättes till 12 %.

Den upptäckta mikrobiella påväxten på underlagstaket är ett tecken på att vinden har tillförts eller tillförs fukt inifrån bostaden. Observera att besiktning av bostadens ventilationssystem inte har ingått i uppdraget.

För att komma tillrätta med detta kan fukttillförseln inifrån bostaden behöva minskas. Det kan göras genom att ventilationen i bostaden förbättras samt att eventuella otätheter i vindsbjälklaget (tak-/väggvinklar, taklucka med mera) tätas. Läs Anticimex faktablad om ouppvärmda vindsutrymmen för tips och råd.

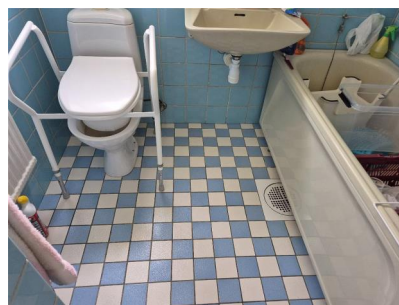
Våtutrymmet har äldre yt-/tätskikt.

Utrymmet är äldre och har passerat tiden för sin tekniska livslängd.

Renovering av utrymmet rekommenderas. Kontakta en behörig våtrumsentreprenör för en renovering. I samband med renoveringen bör omkringliggande konstruktioner kontrolleras för att upptäcka eventuella följdskador.

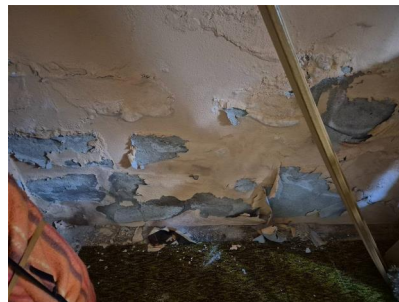
Utvändigt fuktskydd är äldre.

Eftersom källarens utvändiga fuktskydd (dagvattensystem, dräneringssystem samt källarytterväggarnas utvändiga fuktskydd) är äldre, så kan systemet ha nedsatt funktion. Detta ökar risken för invändiga fuktskador i källaren.

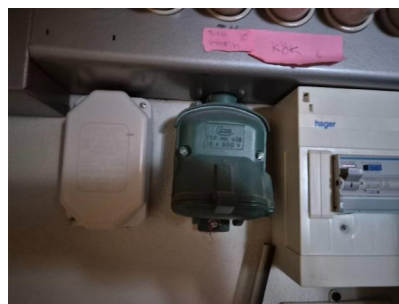
3-fasuttag i metall finns.

Denna typ av uttag tillverkas inte längre då de anses medföra en stor risk för personskada.

Kontakta en elektriker för kontroll och åtgärd.

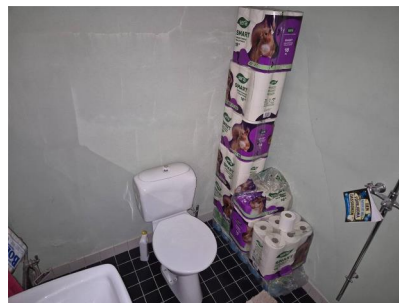
Våtutrymmet har äldre yt-/tätskikt.

Eftersom funktionen, som innebär att ytskiktet/tätskiktet ska vara vattentätt, kan vara nedsatt finns en ökad risk att vatten tränger igenom ytskiktet/tätskiktet med vattenskador i omkringliggande konstruktioner som följd.
